# Rapport d'Enquête de Sécurité

## Heurt d'une personne dans les voies

### Oostende - 21 septembre 2017

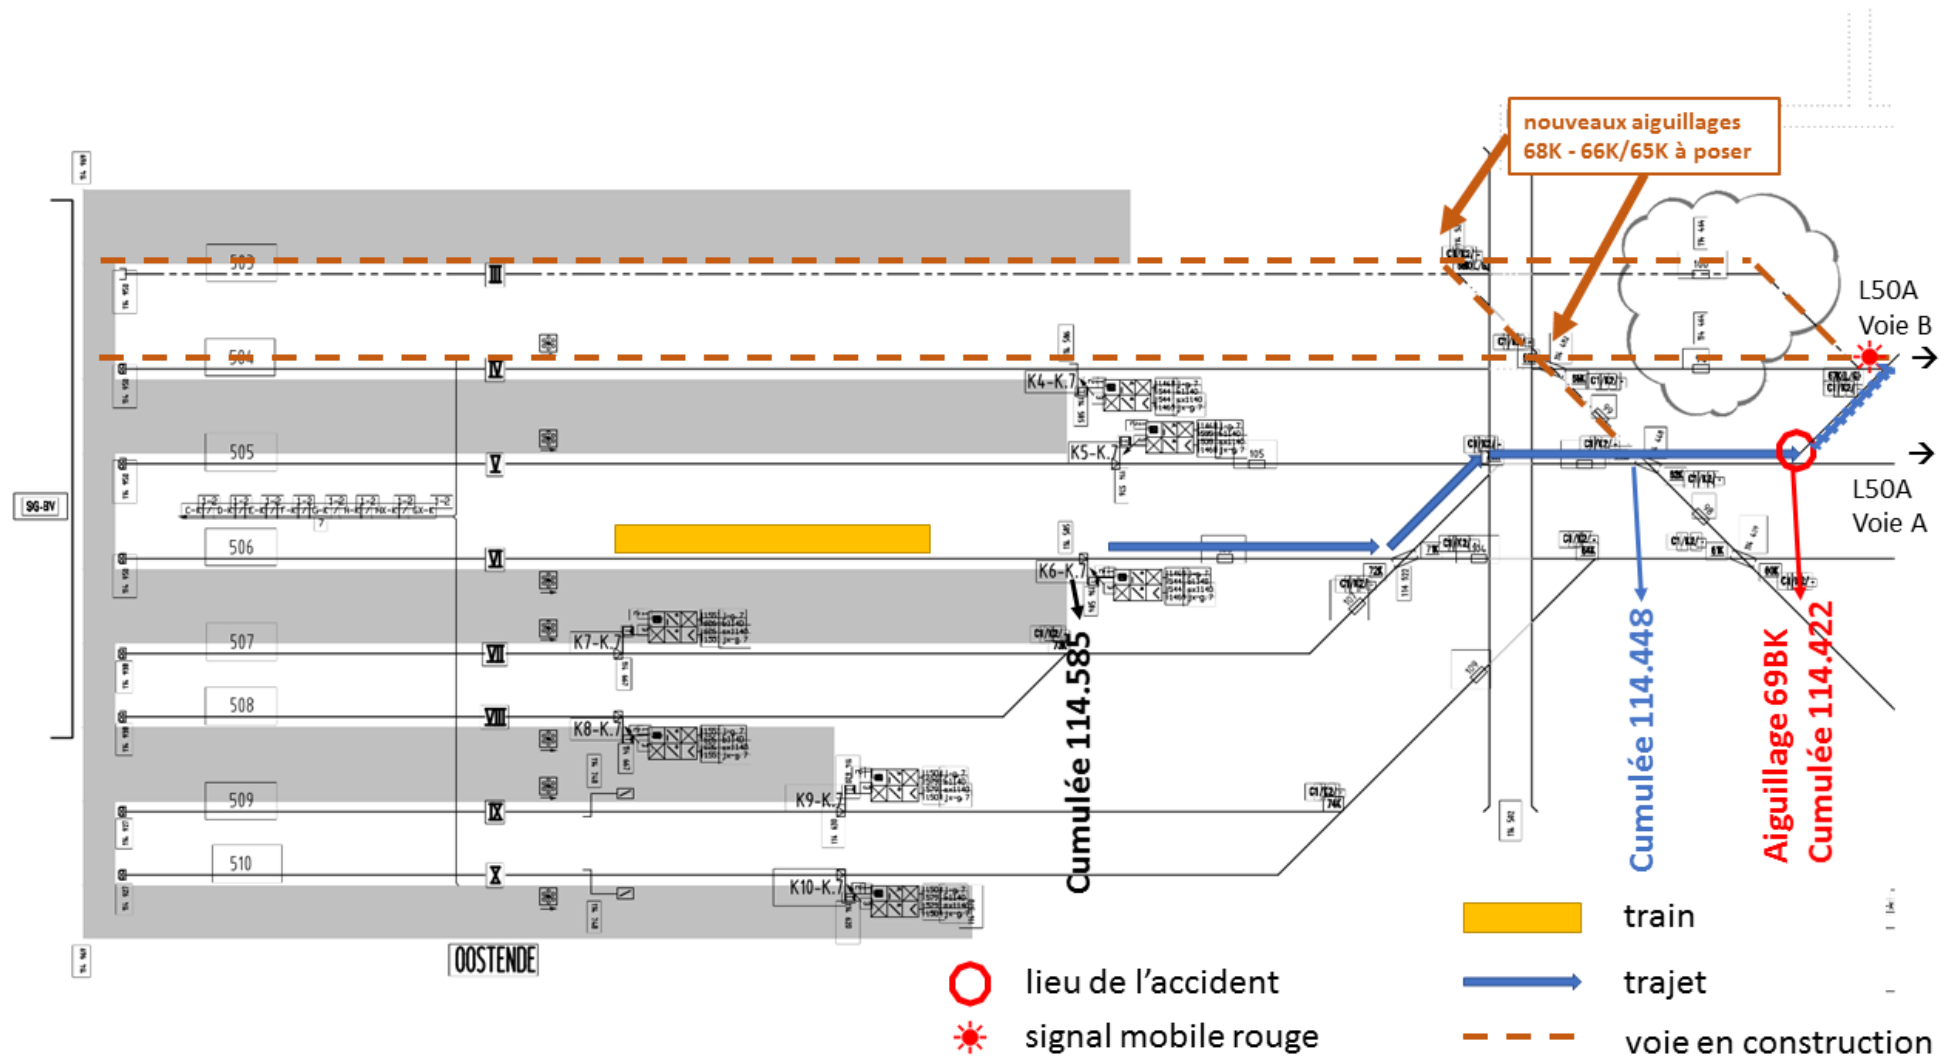
Le train E1807, Oostende – Antwerpen-Centraal part de la voie VI et passe une courbe en S, formée par des aiguillages successifs, en direction de la voie A de la L.50A et ensuite une seconde courbe en S, également formée par des aiguillages successifs, en direction de la voie B de la L.50A.

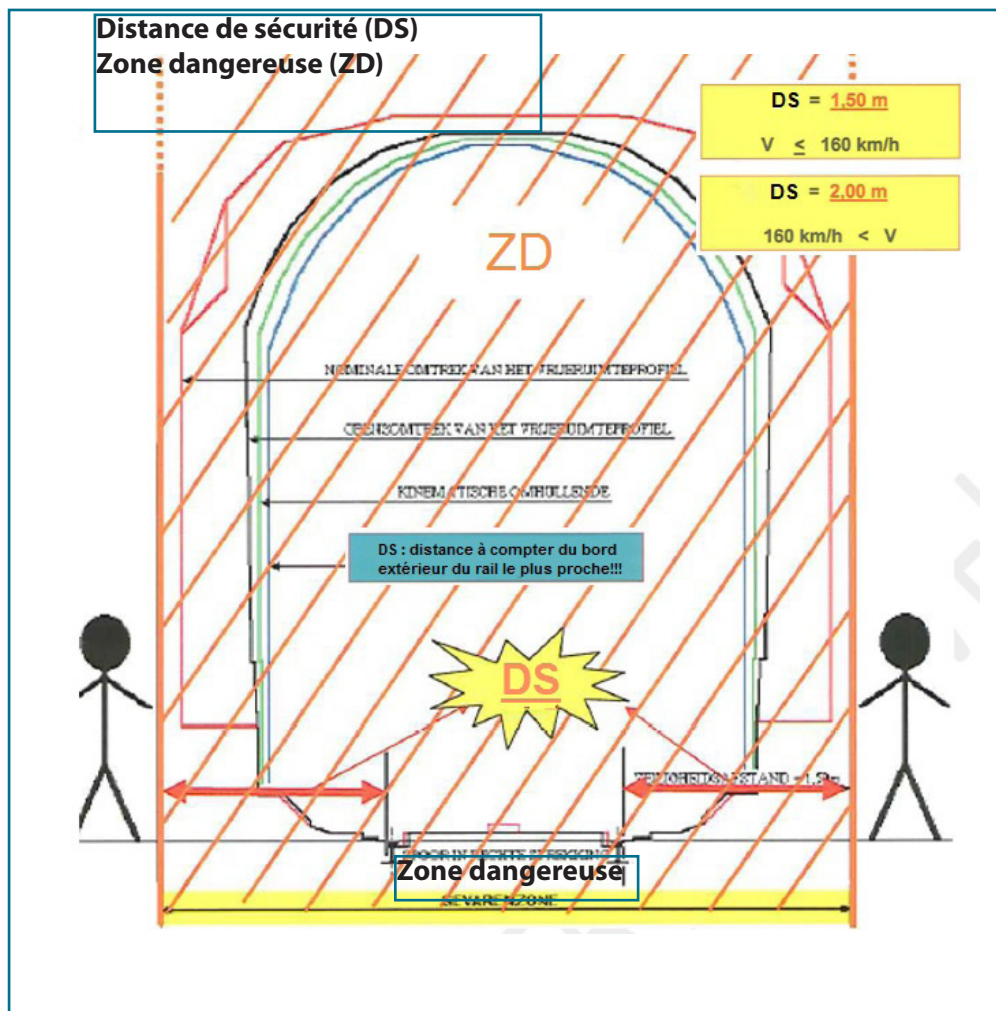
Si le domaine ferroviaire doit être emprunté pour rejoindre le lieu de travail ou pour le quitter, il convient toujours de se déplacer, lorsque cela est possible, à une distance minimale de 1,50 m à compter du bord extérieur du rail le plus proche, à savoir, en dehors de la zone dangereuse. (voir l'esquisse).

Demeurez toujours en dehors de la ZONE dangereuse de la voie.
