Rapport d'enquête
Collision d'un bus De Lijn par un train SNCB
sur un passage à niveau à Pittem - 25 novembre 2015

1. RÉSUMÉ

Le 25 novembre 2015 vers 13h25, un bus de la société De Lijn se trouve à l'arrêt sur les voies à un pas-sage à niveau situé à Pittem. A la sortie d'une courbe, le conducteur d'un train de voyageurs de la SNCB aperçoit un autobus, qui bloque le passage à niveau, et il enclenche le freinage d'urgence. Malgré le freinage d'urgence, la collision ne peut être évitée. Elle provoque le décès du conducteur du bus.

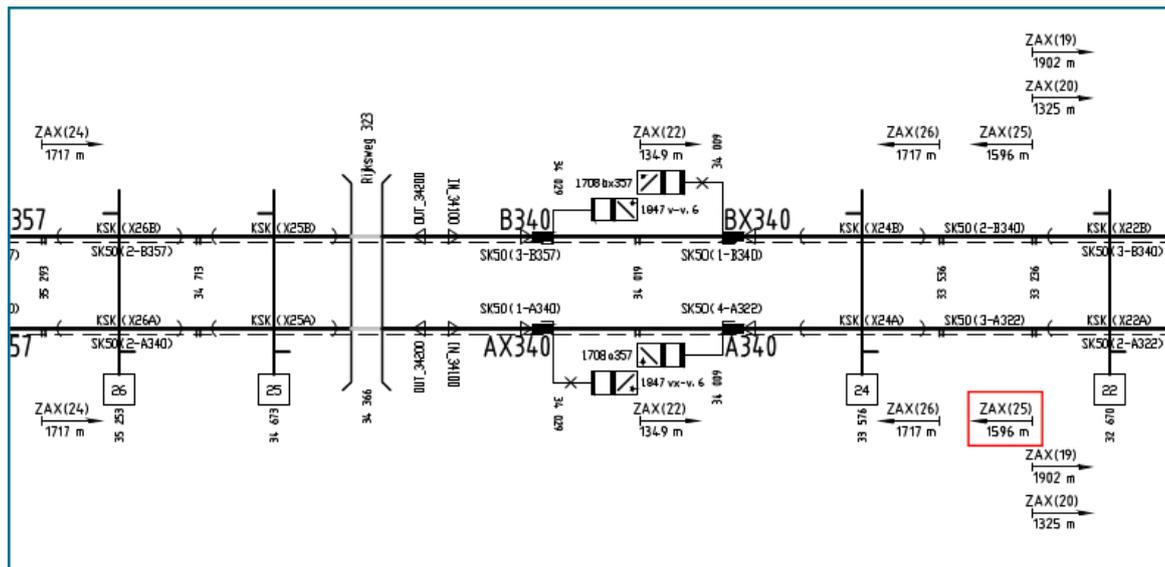
Figure 7a: Schéma de la signalisation de la L73 entre Tielt et Pittem

La Ligne 73 relie Deinze à La Panne. Passé Tielt, à partir de la Route nationale 323 (Ringlaan), les voies font une courbe vers la droite. Le passage à niveau se trouve au milieu de la courbe. Chronologiquement, le train entre dans la zone d'approche du passage à niveau (AP33077), passe le signal A340 (AP34009), passe sous le pont de la N323 (AP34366), et franchit le passage à niveau 25 (AP34673).

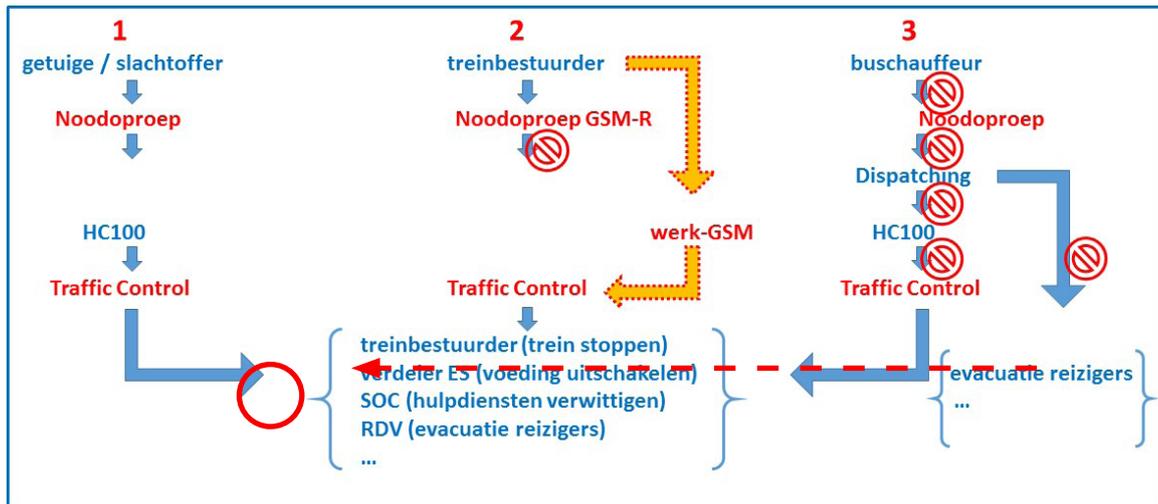
Figure 8 : canaux de communication identifiés

En cas d'urgence et selon la situation, différents canaux de communication, officiels ou non) peuvent être utilisés. L'enquête fait apparaître, entre autres, l'utilisation des canaux de communication suivants :
