INHOUDSTAFEL

2. FAITS IMMÉDIATS

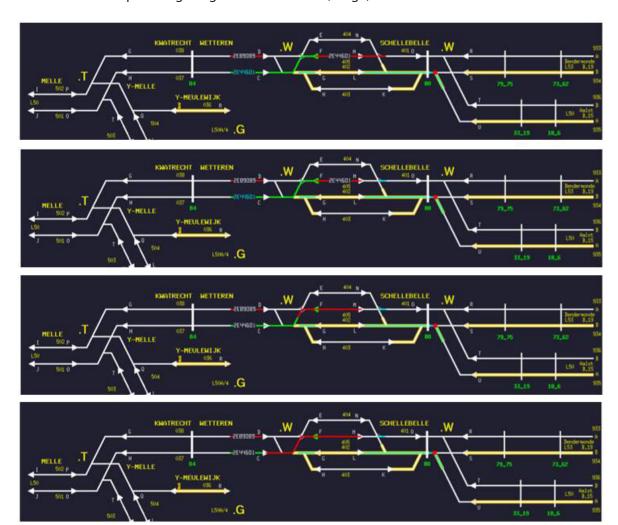
Les images ci-dessous montrent le passage du train 44601 à pas d'homme de Schellebelle en direction de Wetteren :

- l'itinéraire de la contrevoie vers la voie normale est enclenché (vert);
- le train franchit l'aiguillage 16AW/15W à la sortie de la gare de Schellebelle en direction du signal FX-W.6 (rouge);
- l'aiguillage 16AW/15W est libre, aucun itinéraire n'est enclenché (bleu cyan);
- le train occupe les aiguillages 22BW/23W (rouge);
- le train occupe les aiguillages 22AW et 24BW (rouge).

Constatations complémentaires :

- le train E89089 est à l'arrêt au signal D-W.6 (rouge);
- à cause des travaux à l'aiguillage 13W, cet aiguillage ne peut être contrôlé (point rouge);
- à cause des travaux à l'aiguillage 13W les appareils de voie et les signaux de la voie A de la L50 et de la voie B de la L53 ne sont plus commandés automatiquement (ligne jaune dédoublée) et aucune circulation n'est autorisée.

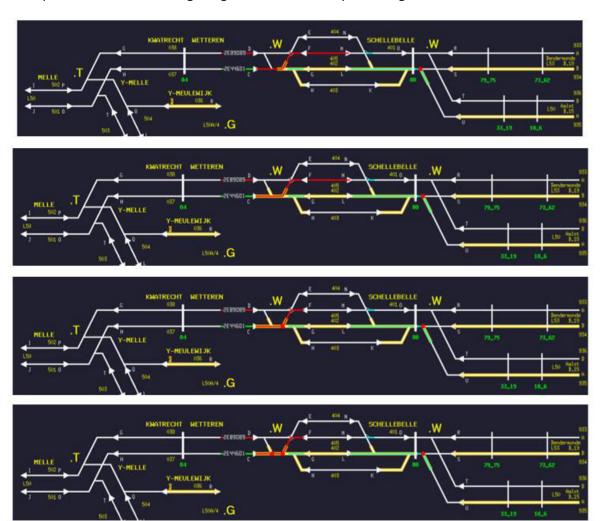
Les images suivantes montrent les dérangements aux aiguillages 22AW et 24BW pendant le passage du 44601:

- l'aiguillage 22AW est en dérangement (rouge + double ligne jaune);
- les aiguillages 22AW et 24BW sont en dérangement (rouge + double ligne jaune);
- perte de contrôle de l'aiguillage 22AW (point rouge);
- perte de contrôle des aiguillages 24BW et 22AW (point rouge).

Après le déraillement, les appareils de voie et les signaux des voies A et B de la L50 ne sont plus commandés automatiquement (ligne jaune dédoublée), les signaux se mettent au rouge et toute circulation est interdite.

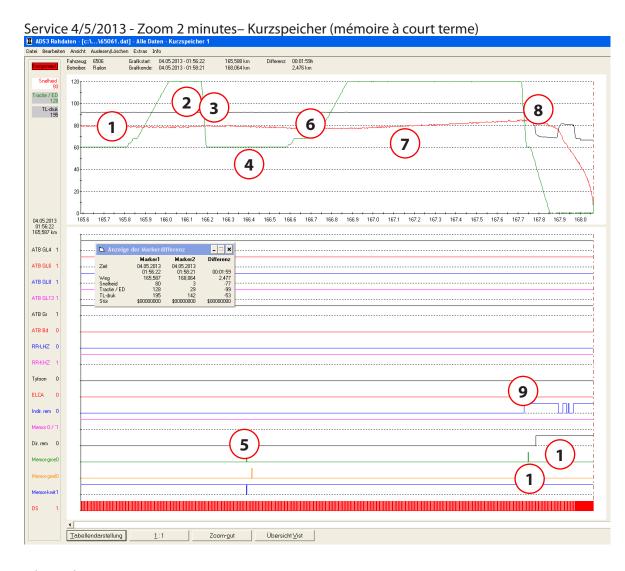
Discussion

- Représentation graphique des données de trajet court terme "Kurzspeicher"
- Échelle X : distance parcourue jusqu'au lieu de l'accident les 2 dernières minutes

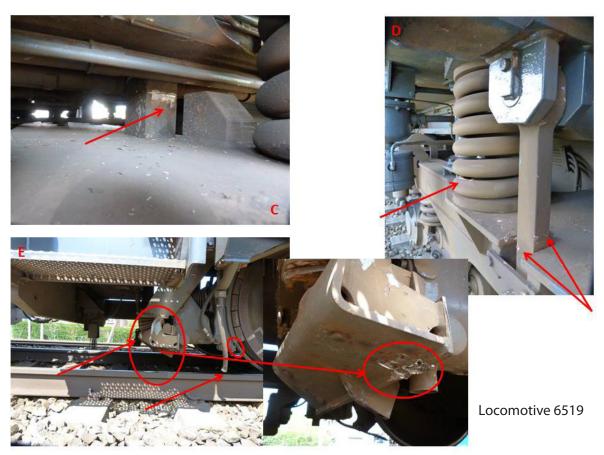
3.4.7.2. LOCOMOTIVE 2 6519

La locomotive 2 a fait l'objet d'une inspection complète, qui portait notamment sur le fonctionnement du système MEMOR, opérationnel sur le réseau ferroviaire belge. Le contrôle portait aussi sur la position des brosses du Memor. Le fonctionnement du système MEMOR s'est avéré normal.

Les dommages occasionnés à la bobine d'enregistrement ATB ont fait l'objet d'un constat et d'un mesurage. La bobine d'enregistrement a été saisie en vue d'un examen plus approfondi. La concordance des dommages occasionnés à la bobine d'enregistrement et au contre-rail de l'aiguillage 24BW a permis d'affirmer clairement que la bobine était entrée en contact avec le contre-rail.

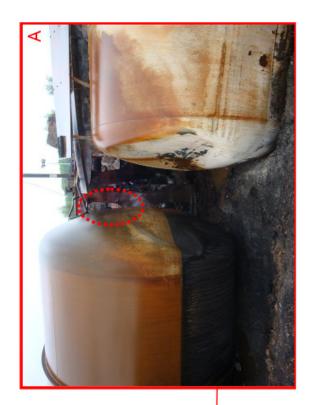
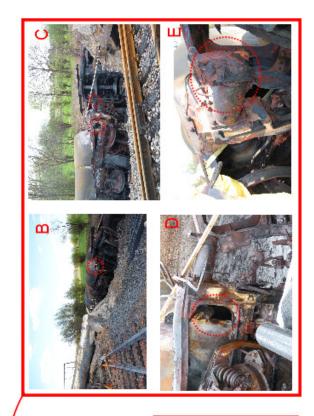
- · La citerne est solidaire avec le châssis :
 - l'avant de la citerne a été emboutie et une déchirure renflée apparaît à l'avant de la citerne, avec des bords en dentelle (A), (B), (C) et (D);

- les conduites de la partie supérieure sont pourvues de vannes et sont intactes (K);
 - la passerelle est restée quasi intacte (K).

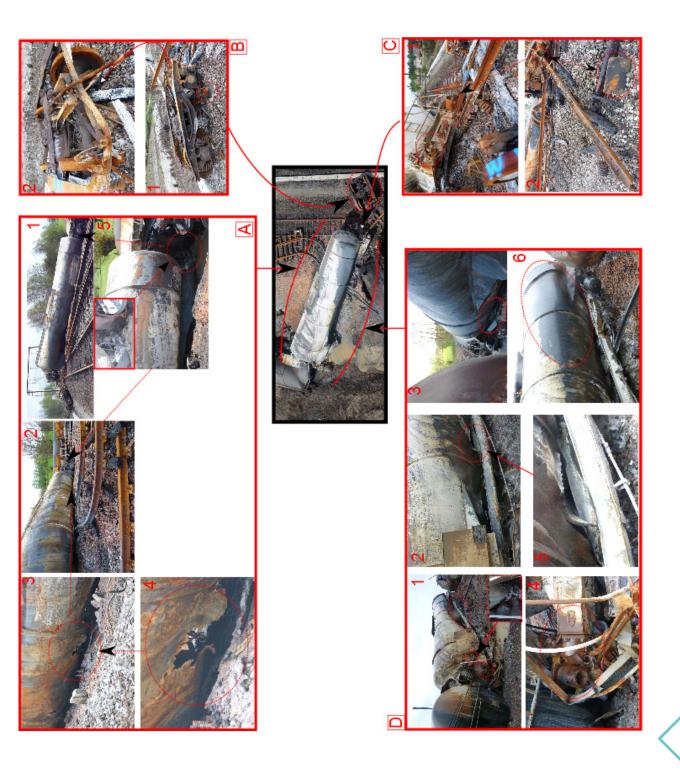
- les conduites de la partie supérieure sont pourvues de vannes et sont intactes (photo);
 - la passerelle est restée quasi intacte (photo);
 - la tête de la citerne est enfoncée, mais n'a pas entraîné de fuites (C1);

- l'arrière de la citerne n'est pas cabossé, l'échelle est restée intacte (photo) et (C1).

- Le zoom de la photo 6D donne plus de détails sur les dommages à la partie inférieure du wagon 4 :
 - sur l'assise à l'avant à gauche, le dessous de la caisse est en partie déformée;
 - entre l'assise de support et le milieu de la citerne, la caisse est déchirée en dessous sur une longueur de plus de 5 m;
 - le revêtement de la paroi est en partie déchiré et déformé en un endroit;
 - les bords de l'ouverture ont en partie fondu et ont été consumés par le feu;
 - · les longerons du châssis sont renversés;
 - les traverses reliant les longerons sont pliées.

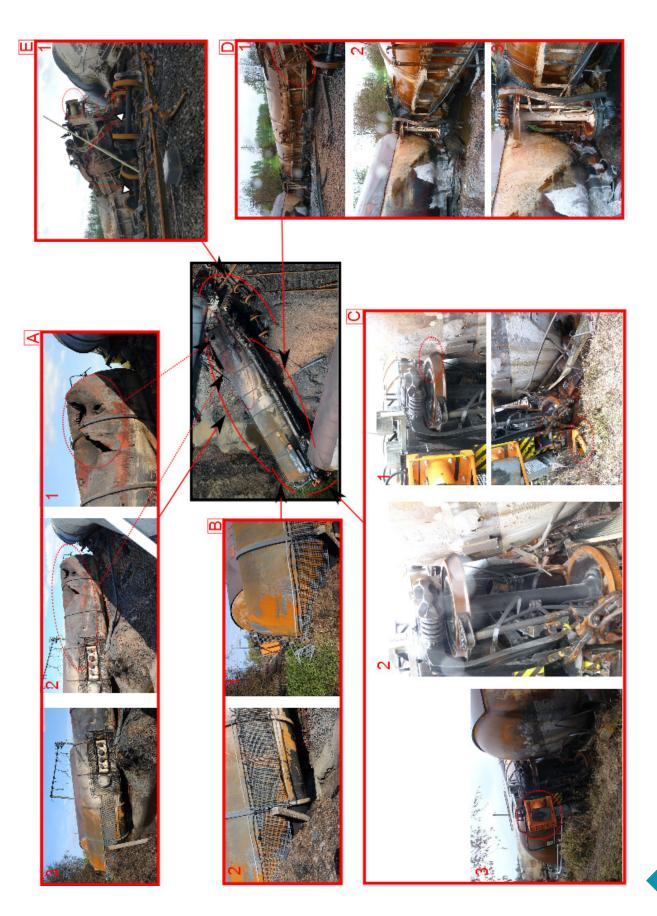
- Les essieux et les roues :
 - ES4: RO8 pousse sur la paroi de la tête de la citerne du wagon 6, mais la citerne n'est pas déchirée (C1).

• le châssis, de l'arrière à l'avant, n'est que légèrement déformé à l'avant, vers la droite, et repose sur le ballast sur son côté gauche (photo, D1, D2 et D3 - page 133).

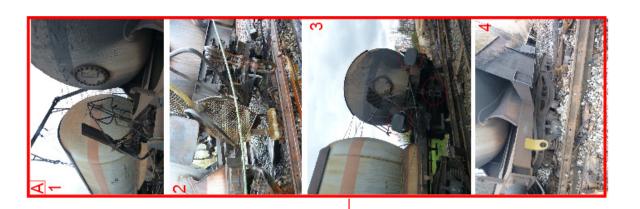
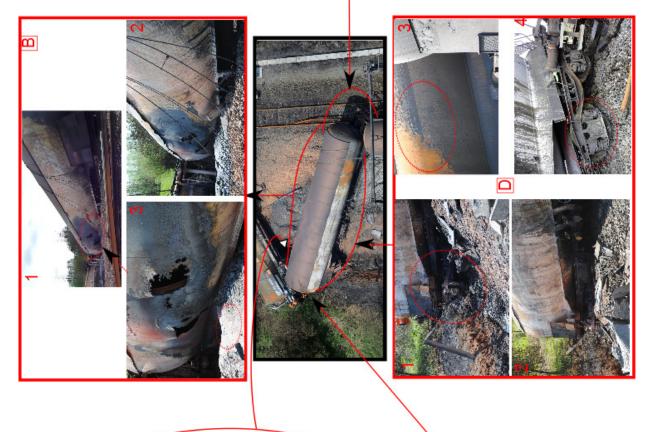
- le côté droit à l'avant montre de grandes ouvertures dentelées, légèrement renflées vers l'extérieur (B1), (B2), (B3) et (C2);
- le métal, à cet endroit, semble avoir « fondu » (B3);
- la surface de la citerne est empreinte de lignes concentriques de forme circulaire à partir de ces ouvertures (B1);
- le bouclier thermique au-dessus est intact (photo);
- les conduites de la partie latérale sont pourvues de vannes. Il n'y a pas de dommages visibles (A3).

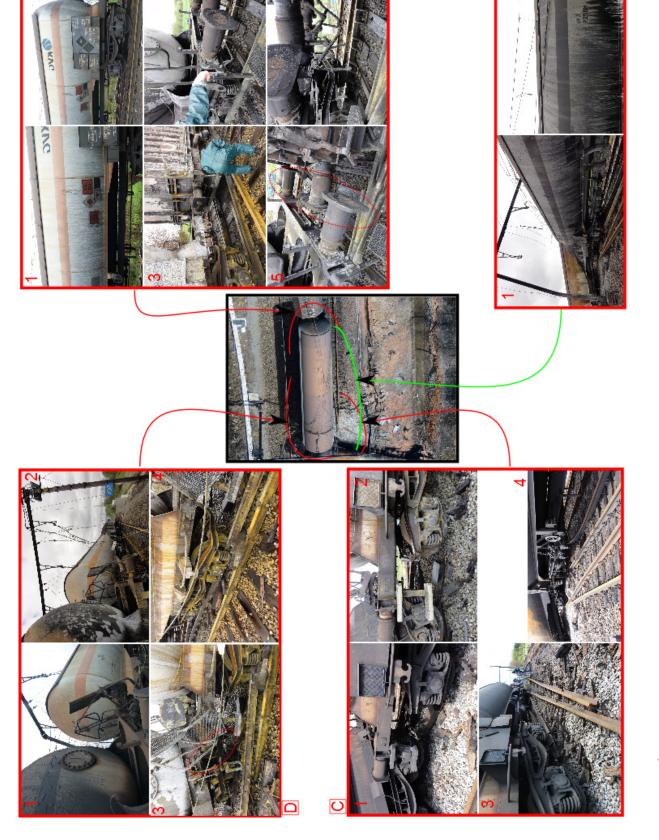
- · les roues sont encore solidaires avec les essieux;
 - les essieux sont encore solidaires avec les bogies.
- La citerne :
 - la citerne a été abîmée à gauche par la chaleur (B1) et (B2);

- le bouclier thermique au-dessus est intact (photo);
 - les conduites de la partie latérale sont pourvues de vannes. Il n'y a pas de dommages visibles (C4) et (B1).

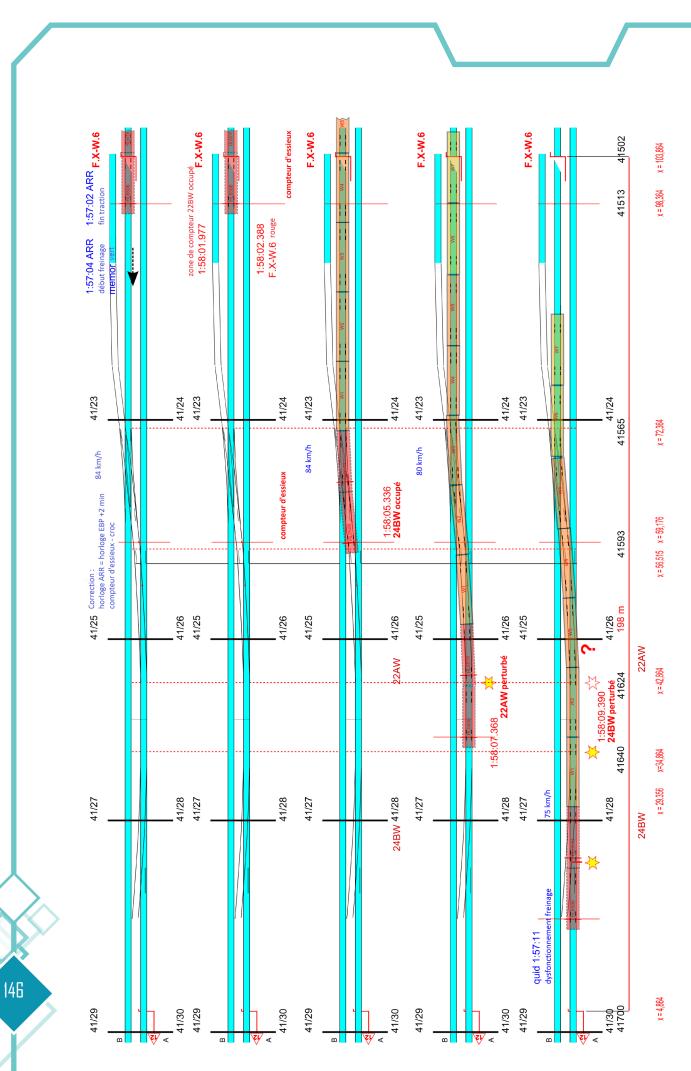
Phase 4: la mise en ciseaux

- le wagon 3 traîne le wagon 4 sur l'aiguillage et l'arrière du wagon 4 s'immobilise en travers de la voie A;
- le wagon 4 bloque la voie et les wagons 5 et 6 se retrouvent en ciseaux.

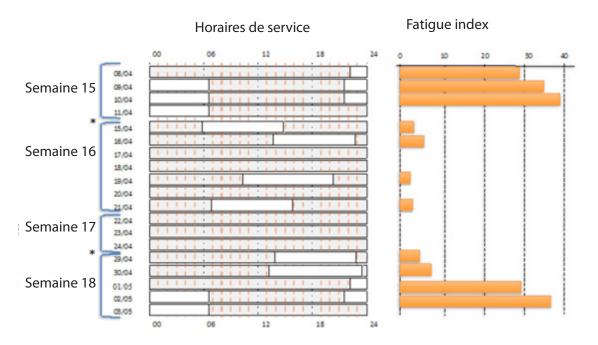
Evaluation du risque fatigue par le FRI sur les 4 semaines précédant l'accident

La figure suivante présente sur la partie gauche les horaires de service du conducteur sur les 4 semaines précédant l'accident et sur la partie droite la valeur du Fatigue Index pour chaque service. Rappelons que le Fatigue Index correspond à la probabilité d'obtenir un niveau de fatigue considéré comme critique se caractérisant par l'apparition de micro-sommeils et une dégradation des performances. On considère généralement qu'un index fatigue supérieur à 30% devient significatif. On constate que lors de la semaine 15 la succession des 3 services de nuit produisent un niveau de fatigue élevé proche de 40% sur le troisième service. Les semaines 16 et 17 comportent peu de services consécutifs (au maximum 2) et se déroulent tous de jour. Les niveaux de fatigue n'excèdent pas 8 % sur ces 2 semaines. La semaine 18 à l'inverse, présente 4 services consécutifs dont les 2 derniers se déroulant entièrement de nuit. La nuit de l'accident est associée à un index de fatigue élevé (35,9%).

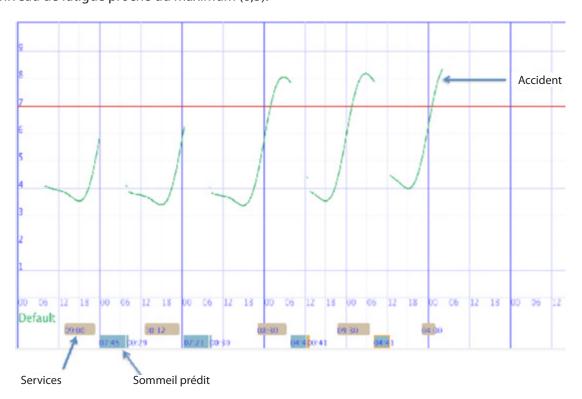
Evaluation du risque fatigue et du sommeil par le SWP sur la semaine précédant l'accident

La figure ci-dessous présente le résultat de l'évaluation du SWP. Deux valeurs sont prédites par le modèle, le niveau de fatigue exprimée sur l'échelle KSS (une valeur 7 correspond à un niveau critique) et les horaires et durée du sommeil. On constate que les deux services de jour sont associés à des durées de sommeil normales, c'est-à-dire comprises entre 7 et 8 h. Ceci produit un risque faible de fatigue n'excédant pas 6 en fin de service. A l'inverse, les 3 services de nuit successifs conduisent à des durées de sommeil très faibles (04h40) et à des niveaux de fatigue très élevés, supérieurs à 7 sur le dernier tiers du service. Au moment de l'accident (01h58) le modèle prédit un niveau de fatigue proche du maximum (8,3).

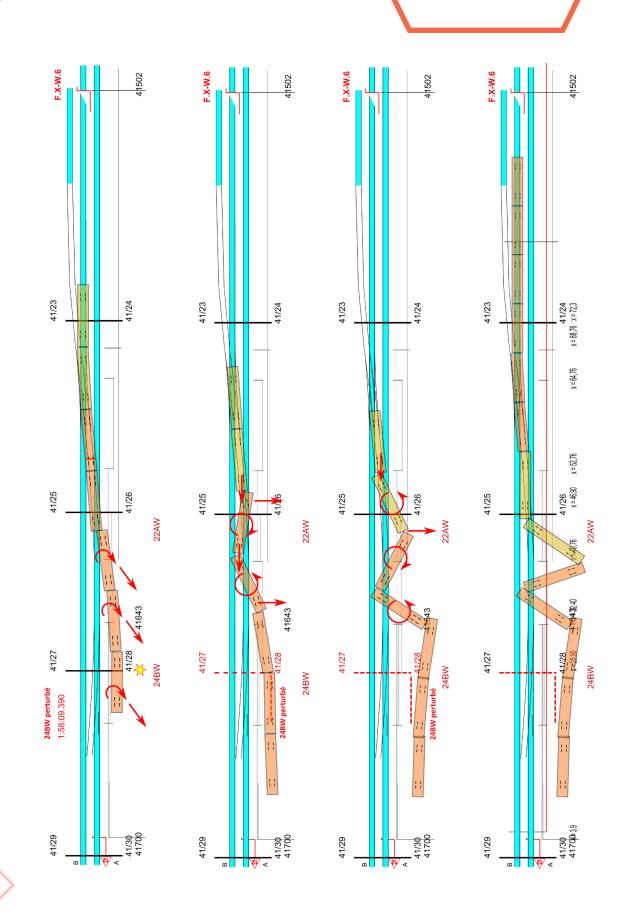
Selon l'hypothèse retenue, la position des wagons 1, 2 et 3 dans le fossé, l'examen des voies et les dommages aux organes de choc et traction de ces wagons et de la locomotive 2 montrent que les wagons 1, 2 et 3 ont été amenés à dérailler par basculement dans la zone des aiguillages 22AW – 24BW et que le basculement du wagon 1 a entraîné le (bref) déraillement de la locomotive 2. Le mouvement de basculement commence avec le wagon 2 ou 3, au passage de ce(s) wagon(s) à l'aiguillage 22AW qui forme la deuxième courbe du S. Pour qu'il y ait basculement, 2 conditions doivent être remplies :

- le wagon basculant latéralement repose avec les roues sur un seul rail (point de basculement) et reste en contact avec ce rail. Cela implique que les roues ne grimpent pas sur le rail et que le rail dirige encore les roues. Il n'y a pas d'indications de basculement du côté extérieur de la courbe et les ruptures constatées au rail résultent du déraillement.
- les roues du côté intérieur de la courbe ne sont plus soumises à aucune charge. Du coup, les forces horizontales (force centrifuge, glissement de la cargaison, mouvements de freinage, chocs...) exercées sur le wagon sont suffisamment grandes pour soulever le wagon au-delà du point de basculement.

Le centre de gravité élevé des wagons combiné aux importantes forces horizontales résultant d'une vitesse élevée dans une courbe serrée font que les deux conditions sont remplies. Le graphique ci-dessous illustre clairement le mécanisme du déraillement.

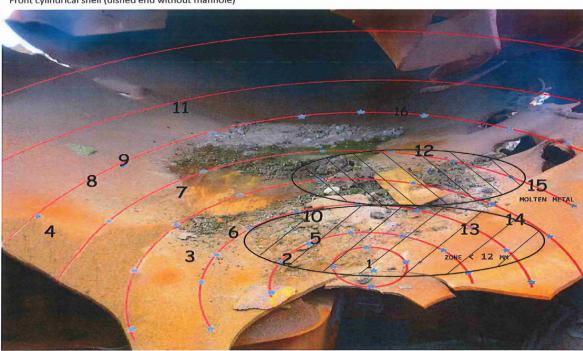
Front cylindrical shell (dished end without manhole)

Les résultats des mesures de l'épaisseur de la paroi (annexe 6) révèlent pour le wagon 6 que l'amincissement de la paroi de la citerne, au niveau du plancher, est localisé et ne concerne pas tout le plancher. L'amincissement est sans doute l'une des conséquences de la longue exposition à la chaleur et aux sous-produits chimiques que cela a générés. Malgré le surdimensionnement, chaque paroi finit par céder tôt ou tard à l'exposition à des conditions extrêmes et ce, peu importe l'épaisseur.

Point	Thickness (mm)	Distance	(mm)	Point	Thickness (mm)	Distance	e (mm)
1	8,93	1 - 2	200	9	12,60	1 - 10	500
2	11,83	1 - 3	600	10	9,92	1 - 11	1200
3	12,45	1 - 4	1100	11	12,54	1 - 12	1400
4	12,61	1 - 5	200	12	12,66	1 - 13	500
5	11,05	1 - 6	500	13	9,40	1 - 14	800
6	12,60	1 - 7	1100	14	11,10	1 - 15	1100
7	12,48	1 - 8	1300	15	12,60	1 - 16	1500
8	12,60	1 - 9	1500	16	12,48
