Résumé
Rapport d'Enquête de Sécurité
Déraillement d'un train de marchandises Lineas
Aubange - 19 mai 2017

1. RÉSUMÉ

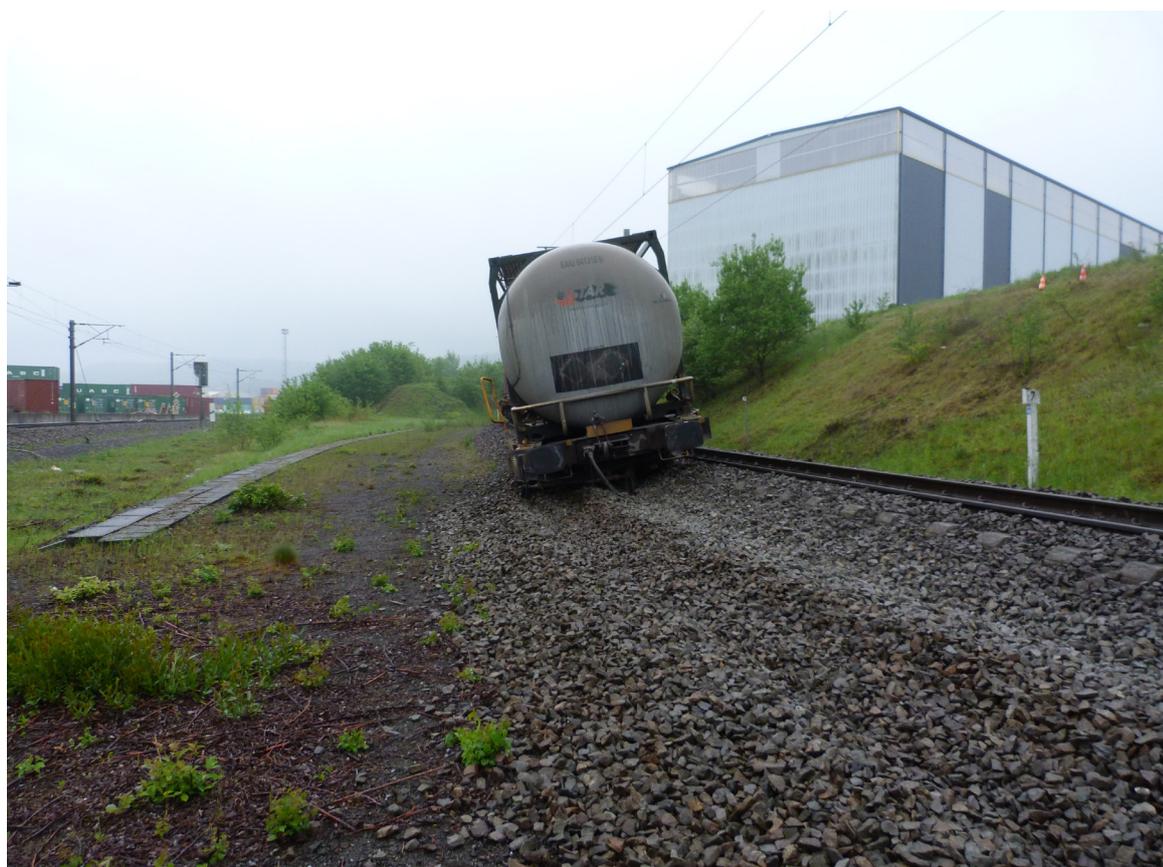
Les essais et l'expérience acquise avaient permis à VTG de déterminer que ni la hauteur du bou-din ni la conicité équivalente ne dépassaient des valeurs critiques lors de l'utilisation de semelles de frein de type LL, même après un kilométrage de plus de 200.000 km.

Selon les données disponibles pour ce wagon, au moment de l'accident, le wagon avait parcouru environ 193.000 km depuis le dernier reprofilage des roues en octobre 2015.
