Samenvatting  
Veiligheidsonderzoeksverslag  
Ontsporing van een Lineas goederentrein  
Aubange - 19 mei 2017

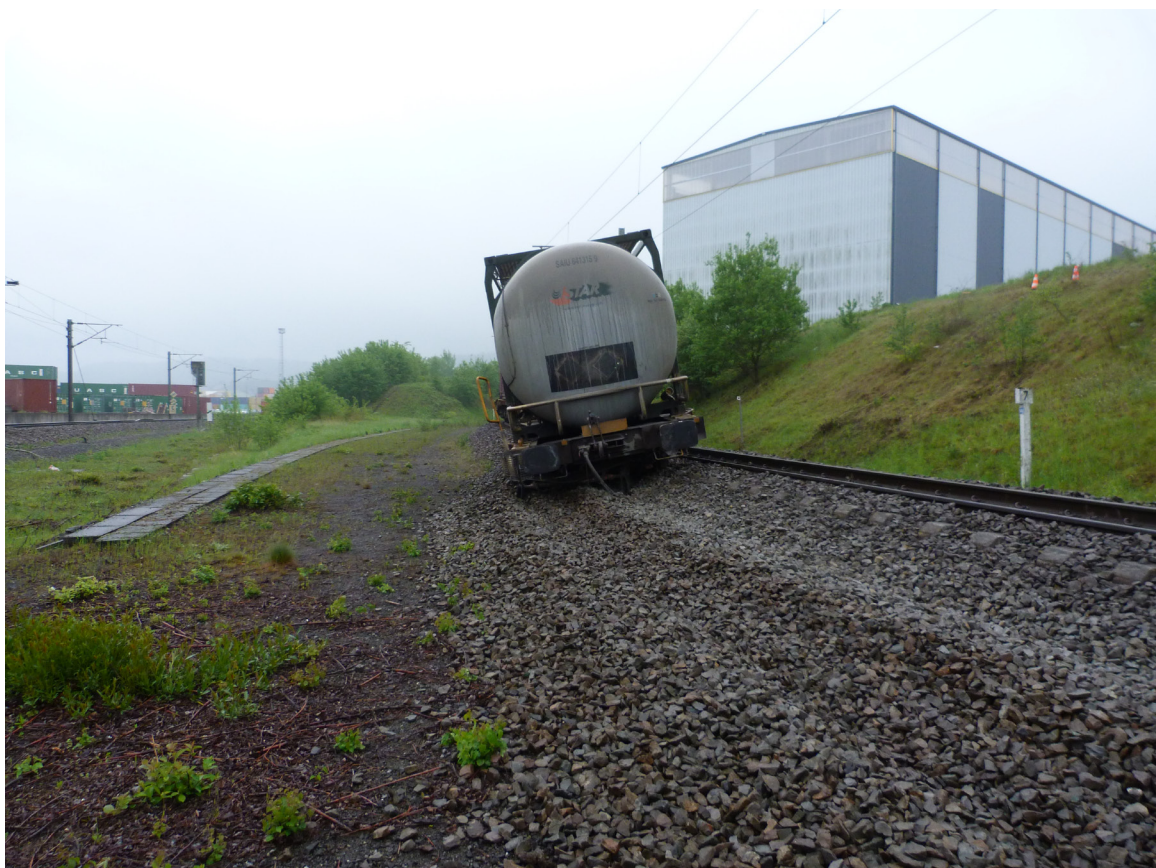
Hieruit bleek dat door een remincident, een te krachtige remming, of het gebruik van agressieve remblokken zoals bepaalde composietremblokken van het type LL, er mogelijk gebreken zijn ontstaan op het loopvlak. De gebreken zijn van thermische aard: barsten en scheurtjes en sterke verhitting van de velg.

De verschade die werd vastgesteld ter hoogte van de overgang tussen het wiellichaam en de velg op de fragmenten van het gebroken wiel bevestigen deze feiten.

Deze gebreken ingevolge metaalmoeheid hebben zich in de loop van de dienst in straalvormige richting voortgeplant onder de inwerking van de thermische belasting.
