# Samenvatting Verslag van het Veiligheidsonderzoek Botsing tussen een reizigerstrein en de staart van een goederentrein te Hermalle-sous-Huy op 5 juni 2016

# SAMENVATTING

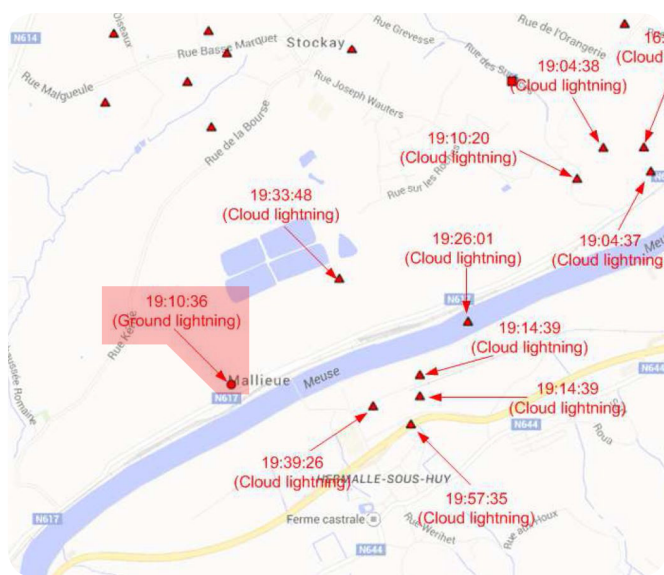
Ingevolge onweders die zich op 5/06/2016 omstreeks 19u00 voordeden, heeft een blikseminslag verschillende storingen aan de seingeving van lijn 125 ter hoogte van Hermalle-sous-Huy veroorzaakt: drie spoorstroomkringen zijn verstoord. Als gevolg hiervan springen de seinen die de toegang tot de betrokken spoorsecties beschermen, op rood: de drie betrokken seinen (B222, K.10 en KX.10) zijn aldus gesloten.

Afbeelding: plaatsbepaling van blikseminslagen geregistreerd in de nabijheid van de plaats van het ongeval op 05/06/2016 tussen 19u00 en 20u00 (bron: Elia).
