# Samenvatting van het Veiligheidsonderzoeksverslag

## ONTSPORING VAN EEN GOEDERENTREIN WETTEREN - 4 MEI 2013

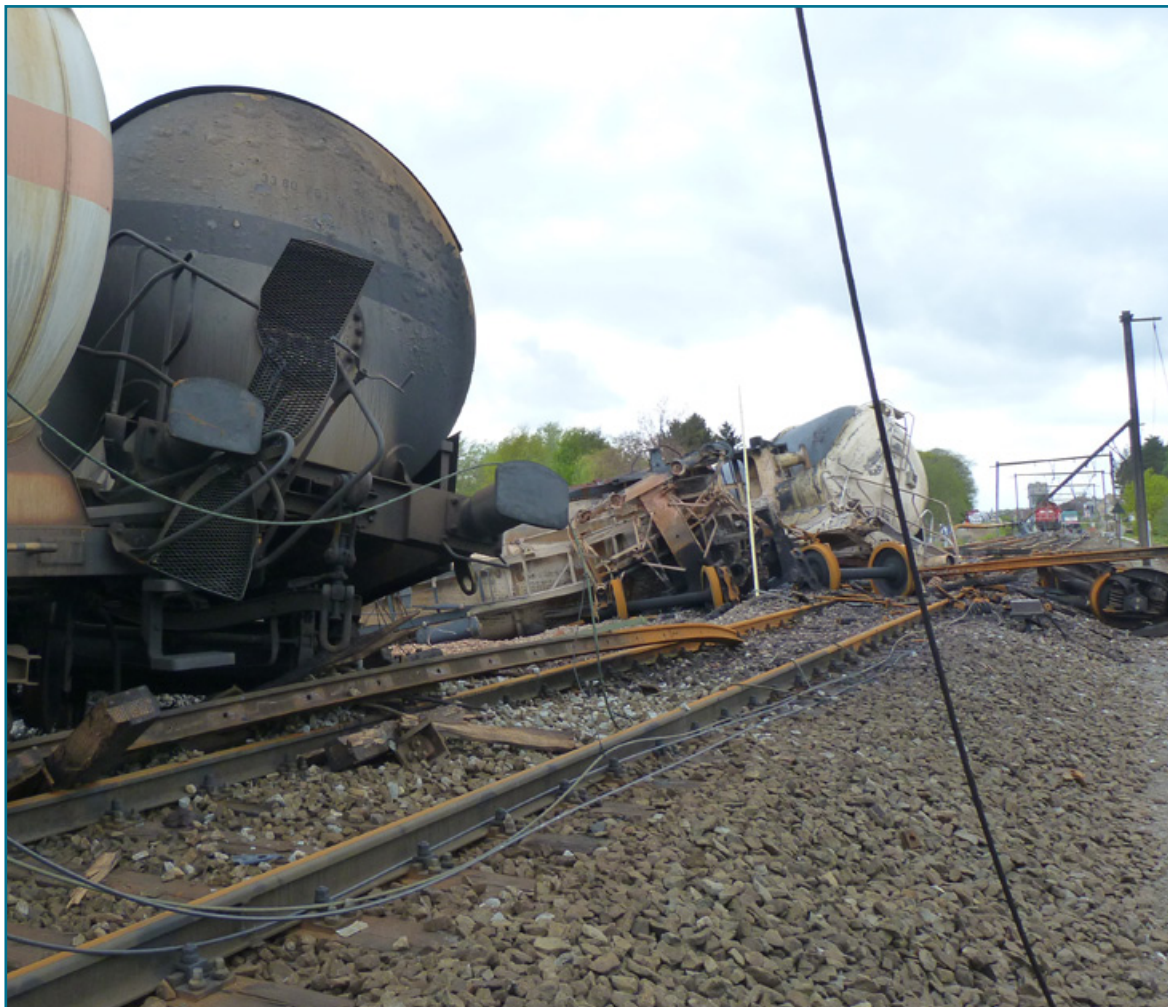
De aangerichte schade als gevolg van de ontsporing is aanzienlijk. De 5 eerste wagons vervoerden Acrylnitril, een brandbare toxische stof. De doorboring tijdens de ontsporing van de tanks van 3 wagons tegelijkertijd veroorzaakt het vrijkomen van zeer grote hoeveelheden toxisch en brandbaar product dat onmiddellijk tot ontbranding komt.

De werking van het rollend materieel wordt daar waar mogelijk gecontroleerd tijdens inspecties, door simulaties en door metingen. De wagons 1 tot 7 beantwoorden aan de technische voorschriften bijvoorbeeld met betrekking tot de constructie van de tank en de veiligheidsmarkeringen.

Voorrang zou moeten gegeven worden aan maatregelen ter voorkoming van ongevallen maar tegelijkertijd kan de analyse van de schade aan het rollende materieel aangewend worden om een discussie te initiëren over voor- en nadelen van maatregelen ter verbetering van de crashbestendigheid van wagons voor RID-goederen of ter verbetering van de weerstand tegen een doorboring van een tank wand door vreemde voorwerpen.

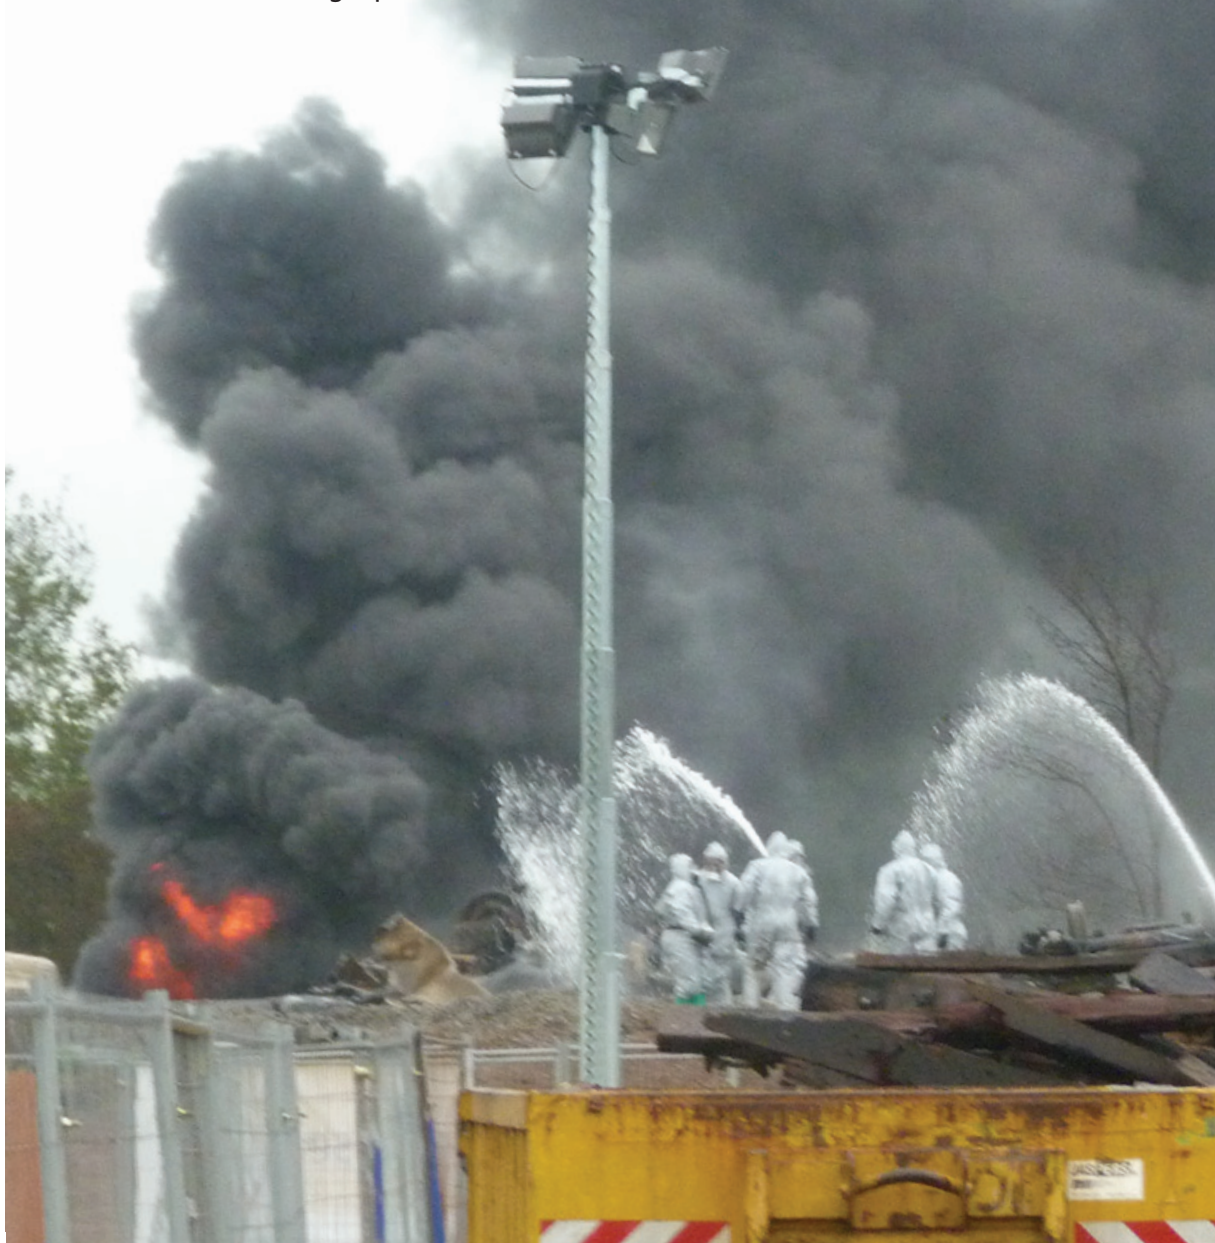
Er werd beslist om de brand gecontroleerd te laten uitwoeden en de ketelwagons te koelen met water teneinde explosies te voorkomen. Het overvloedig gebruik van blus- en koelwater doet de gracht vollopen met een mengsel van water en toxische producten. Zeer snel dreigt de gracht te overstromen en wordt de beslissing genomen de inhoud van de gracht over te pompen naar het pompgemaal. Volgens de elementen in ons bezit, schakelt de pompomp van het pompgemaal automatisch in zodra het vloeistofniveau een bepaalde hoogte bereikt en pompt aldus de verontreinigde vloeistof via het gescheiden regenwater afvoersysteem richting Schelde. De rioleringen worden gevuld met toxische gassen die via de rioolputten naar boven komen. De aanvankelijk ingestelde perimeter bleek onvoldoende voor het geval dat eventuele dampen van toxische stoffen vrijkwamen in de riolen van de stad. Hierdoor werd beslist om de perimeter uit te breiden.

Eén persoon werd dood aangetroffen in zijn woning: het gerechtelijk onderzoek omtrent de exacte doodsoorzaak is nog lopende.
