# Verslag van het Veiligheidsonderzoek

## Aanrijding van een wegvoertuig op een overweg

Aarschot - 20 juni 2019

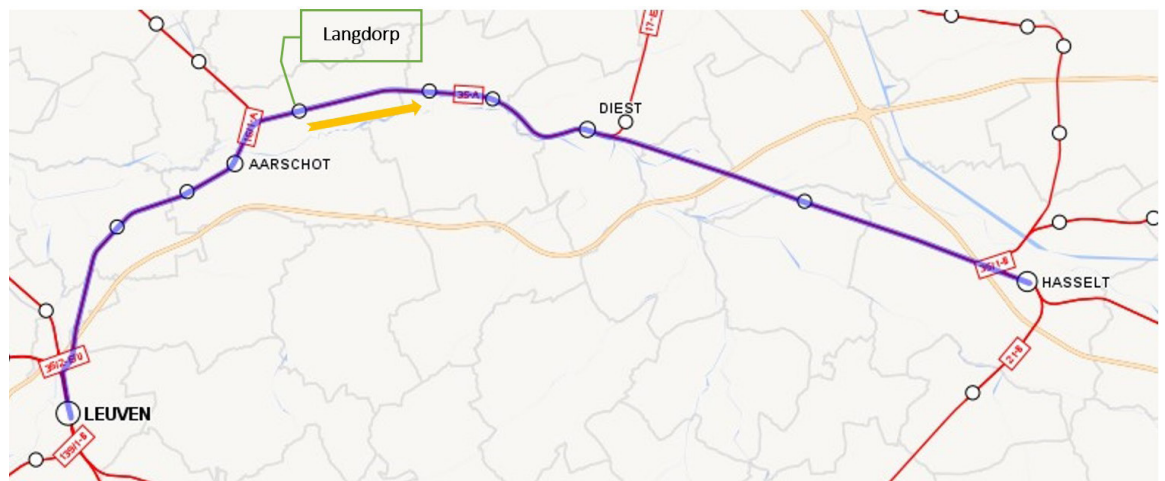
Figuur 2: gele pijl = rijrichting van de gesleepte trein

Om ongeveer 22.20 uur, wanneer de koppeling met het hulpelement en de remproef zijn uitgevoerd en de trein klaar is voor vertrek, levert de Blokpost van Aarschot een E377 "toelating om de rit te hervatten" af voor een opwaartse afvoerbeweging. De gesleepte trein vertrekt in tegenspoorrichting op spoor B van lijn 35 richting Hasselt en bij de derde overweg (overweg 99) komt de trein in aanrijding met een wegvoertuig.

De treinbestuurder voert een noodremming uit en de trein komt tot stilstand ter hoogte van KP 86.700. Het wegvoertuig wordt door de trein tot zover over de sporen voortgeduwd. De treinbestuurder verstuurt een GSM-R-alarm.

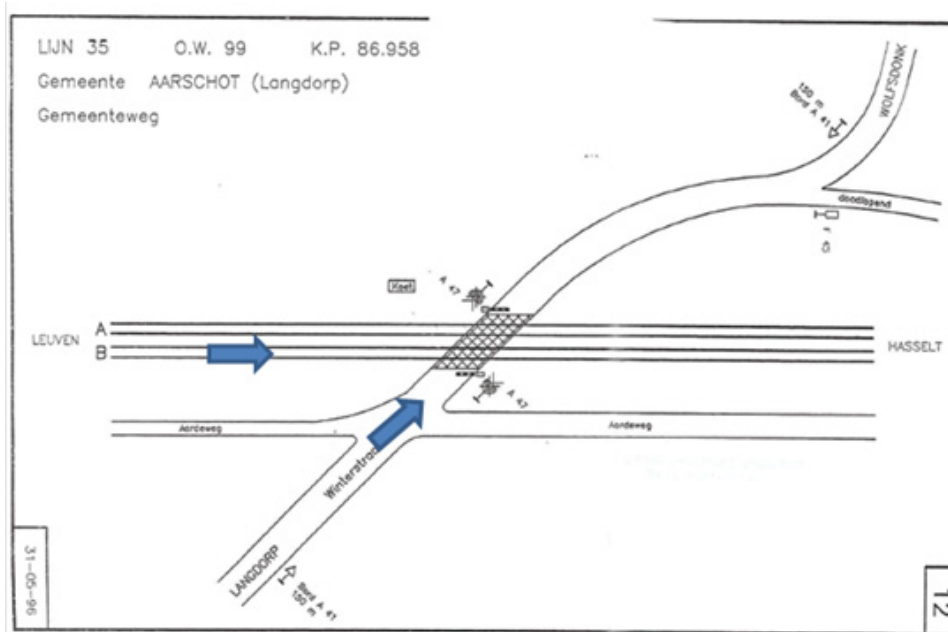
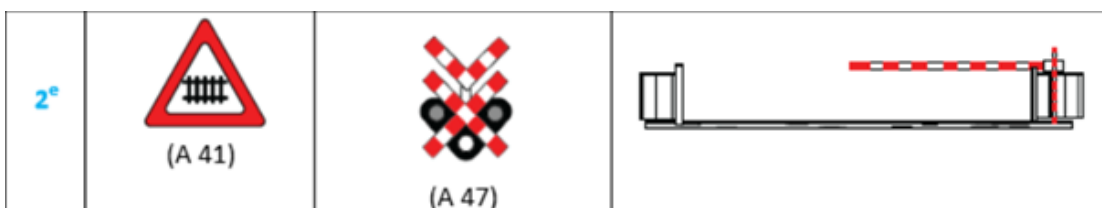
OW99 is een openbare overweg met actieve signalisatie (OW van 2<sup>de</sup> categorie<sup>3</sup>). Dit wil zeggen dat de weggebruikers gewaarschuwd worden dat een trein de overweg nadert. OW99 is voorzien van verkeerslichten (2 rode lampen en 1 maanwitte lamp) en twee slagbomen (zoals beschreven in het Ministerieel Besluit van de overweg) die de openbare weg gedeeltelijk afsluiten.

De waarschuwingslichten (rood en wit knipperend) zijn aangebracht op de Sint-Andrieskruisen.

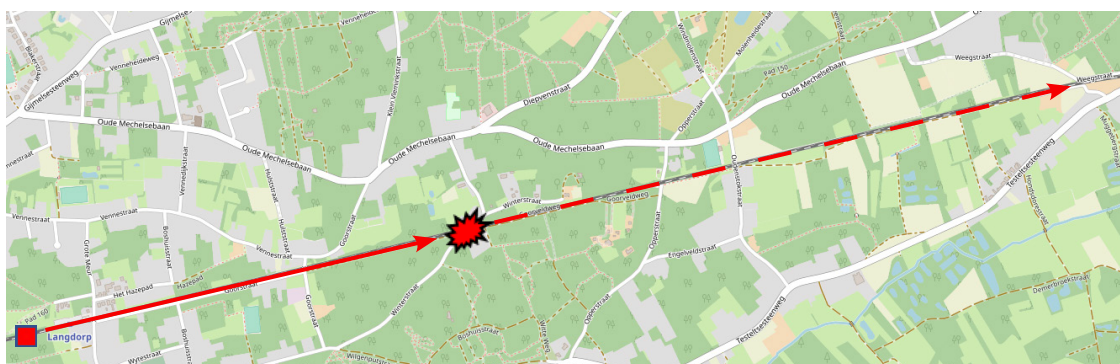
De treinbestuurder constateert dat de seinen open staan en trekt verder op. Het is pas wanneer hij het betrokken voertuig op de overweg ziet rijden dat hij constateert dat de overweg open staat en een aanrijding onvermijdelijk is.

Het traject van de goederentrein verloopt voor de laatste 1.4 km in een rechte lijn. Hij rijdt voorbij de open (groene) permissieve seinen. Hij heeft geen enkele beperking (SF05) gekregen.

Tijdens het rijden merkt de treinbestuurder niet op dat de slagbomen van de 2 overwegen (OW102 en OW100) niet gesloten zijn. Er is niets dat zijn aandacht hierop vestigt.
