Veiligheidsonderzoeksverslag

Seinincident met een minder beperkend
seinbeeld dan verwacht

Comblain-la-Tour - 6 september 2018

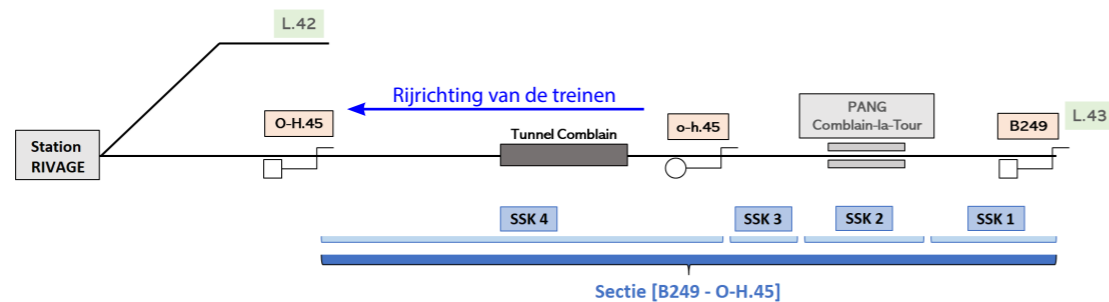
Het incident deed zich voor in de sectie tussen het groot onbediend stopsein B249 en het grote bediende stopsein O-H.45 gelegen bij de inrit van het station Rivage op lijn 43. Het seinhuis van Liège TGV (blok 45) beheert het gebied waar het incident plaatsvond.

Uit het onderzoek blijkt dat het sein op de dag van het incident, bij de doorrit van de reizigerstrein aan de voet van sein B249, een groen seinbeeld vertoonde, terwijl de goederentrein de laatste spoorstroomkring van de sectie bezette.

Op de dag van het incident heeft de bezetting van de laatste spoorstroomkring niet geleid tot de sluiting van sein B249.

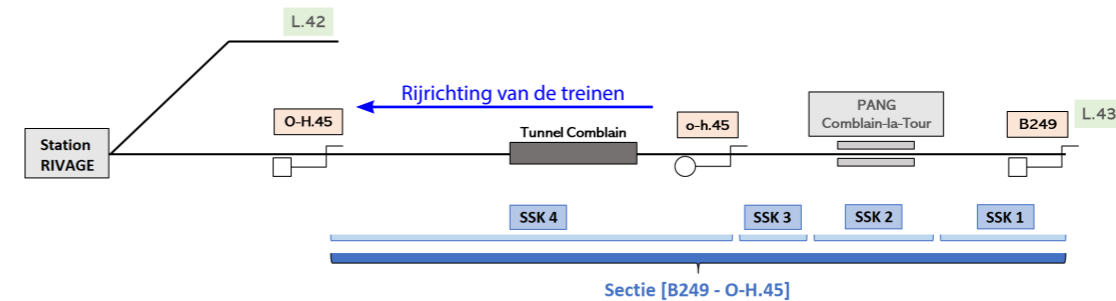
De detectie van een vrij spoor binnen deze sectie bestaat uit 4 spoorstroomkringen⁹, zoals in onderstaande figuur wordt weergegeven:

- SSK1 (TFSK (B249)): tussen sein B249 en de korte SSK van OW26 (lengte = 627m);
- SSK2 (PSK (B242)): tussen de korte SSK van OW26 en de aankondigingszone van OW26 (lengte = 1336m);
- SSK3 (PSK (B234)): tussen de aankondigingszone van OW26 en sein o-h.45 (lengte = 1143m);
- SSK4 (TFSK (B218)): tussen sein o-h.45 en sein O-H.45 (lengte = 937m).

De informatie over de bezetting van deze spoorstroomkring wordt op het EBP-scherm weergegeven.

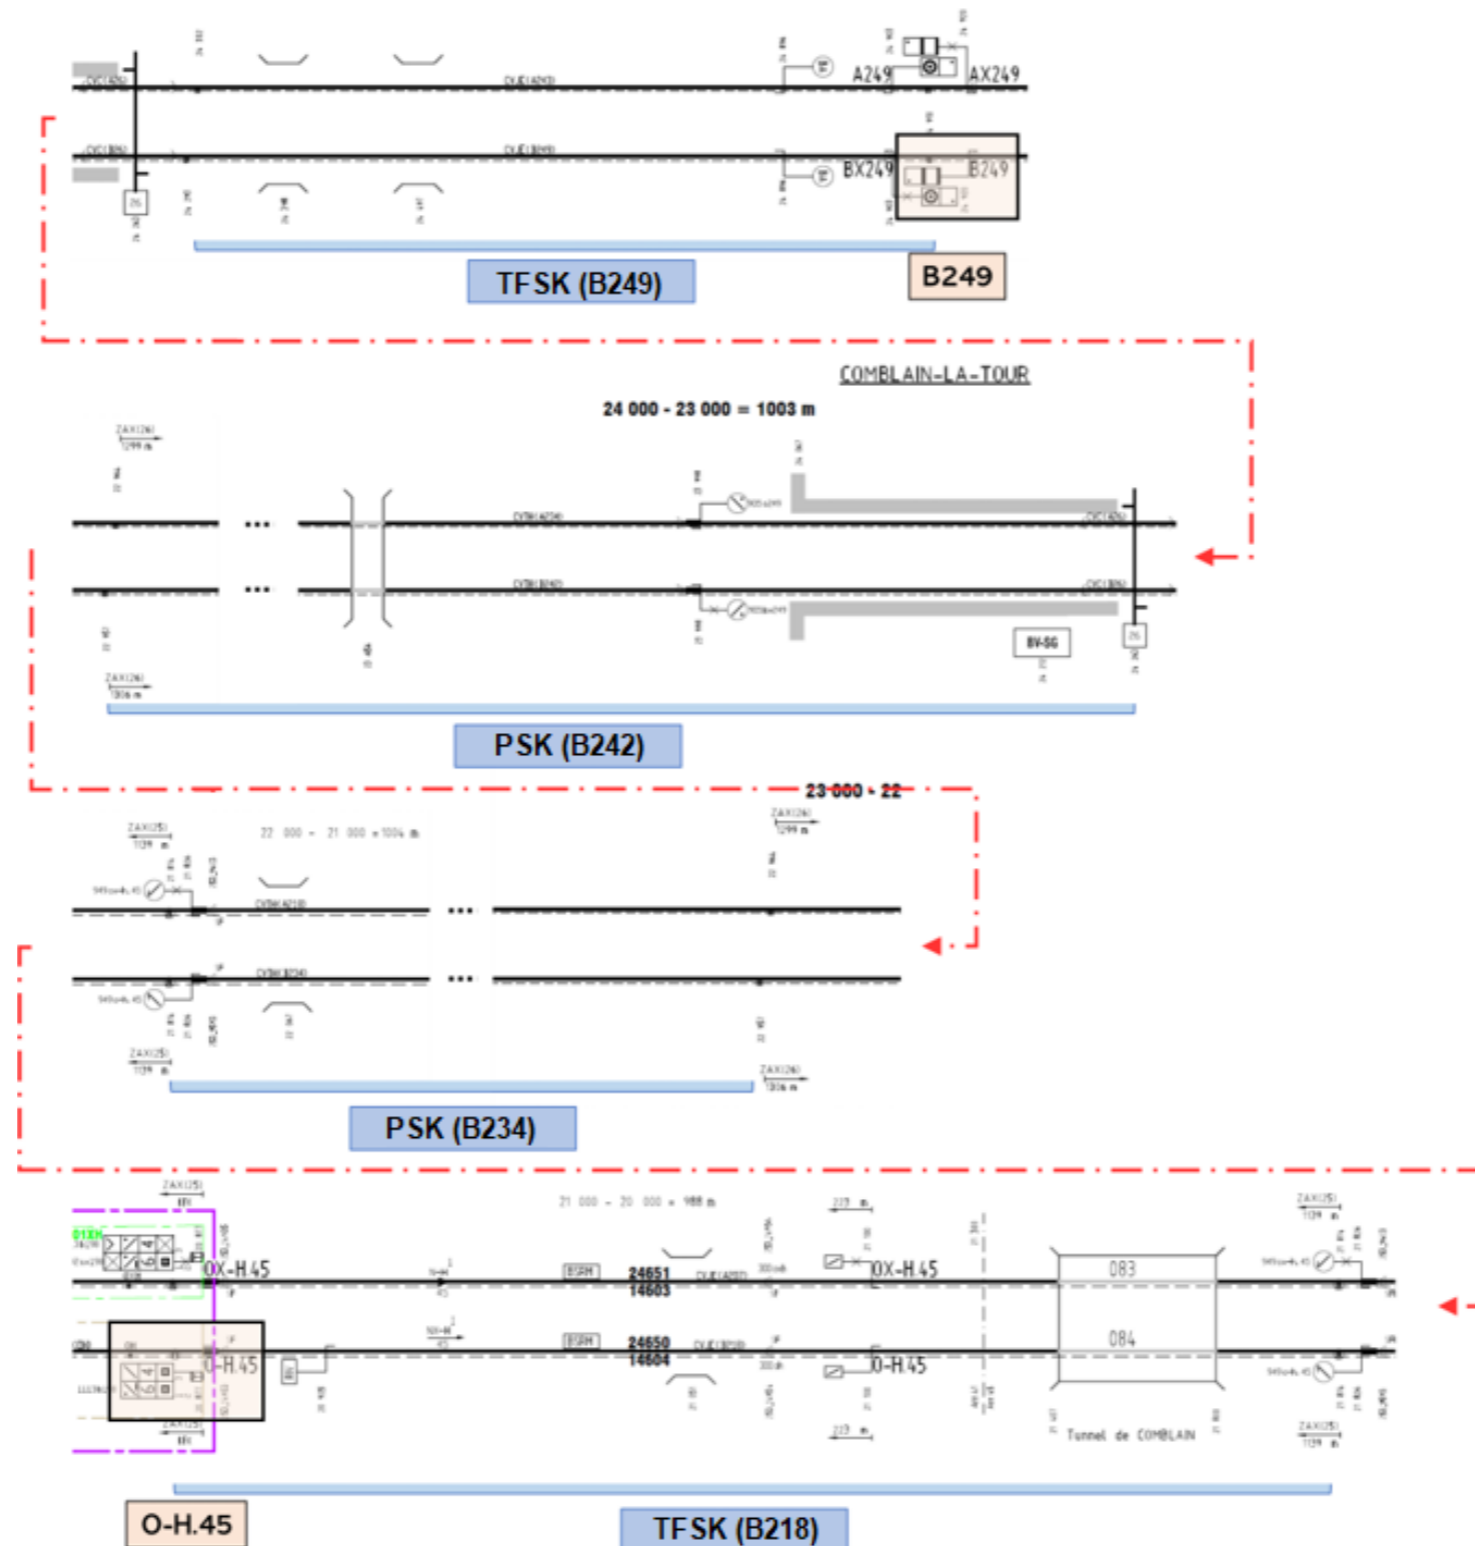
In de plans 1002 worden de seininrichting en de spoorstroomkringen voor spoor B van lijn 43 tussen seinen B249 en O-H.45 uitvoerig beschreven (zie volgende afbeelding).

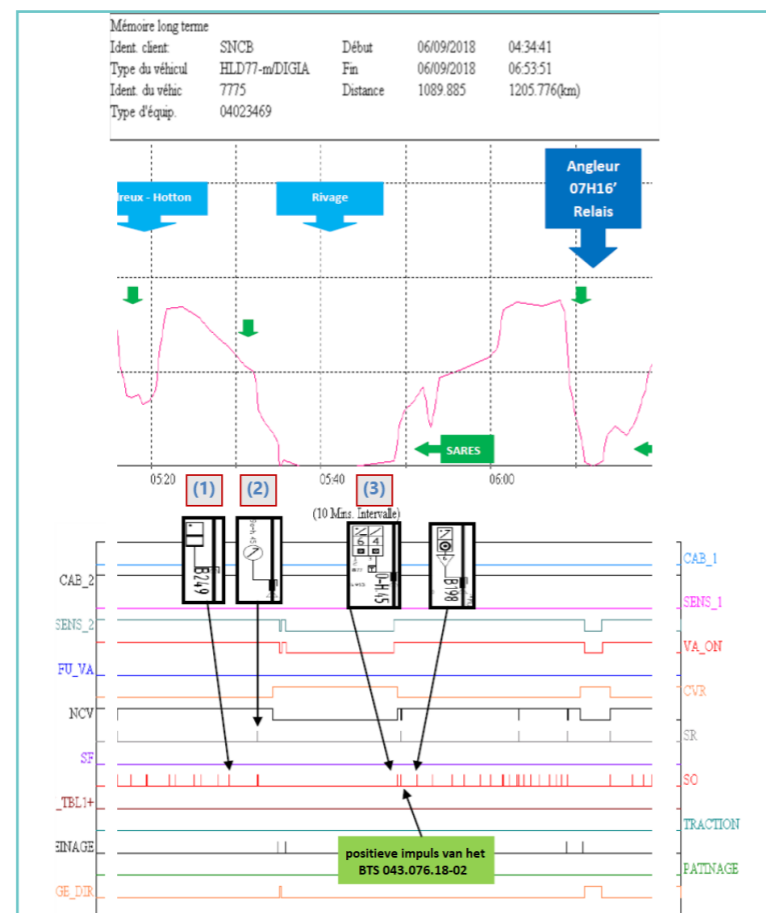
In de onderstaande figuur wordt de analyse van het opnametoestel van trein Z36410 weergegeven¹¹.

- Trein Z36410 overschrijdt sein B249 omstreeks 6:35 uur. Op dat ogenblik vertoont sein B249 een groen seinbeeld (open sein) (1).
- De doorrit aan waarschuwingssein o-h.45 vindt omstreeks 6:37 uur plaats. Dit sein vertoont een beperkend seinbeeld en staat in voor de activering van de CVR-modus (contrôle de vitesse réduite: controlesysteem voor beperkte snelheid). Hieruit kan dus worden afgeleid dat het sein een dubbel geel seinbeeld vertoont (2).
- Na de doorrit aan dit sein vermindert de snelheid van de trein dus. De trein komt opwaarts van sein O-H.45 tot stilstand, waar deze ongeveer 13 minuten stilstaat.
- Trein Z36410 vertrekt om 6:55 uur opnieuw en overschrijdt sein O-H.45 dat een groen seinbeeld (open sein) vertoont (3).

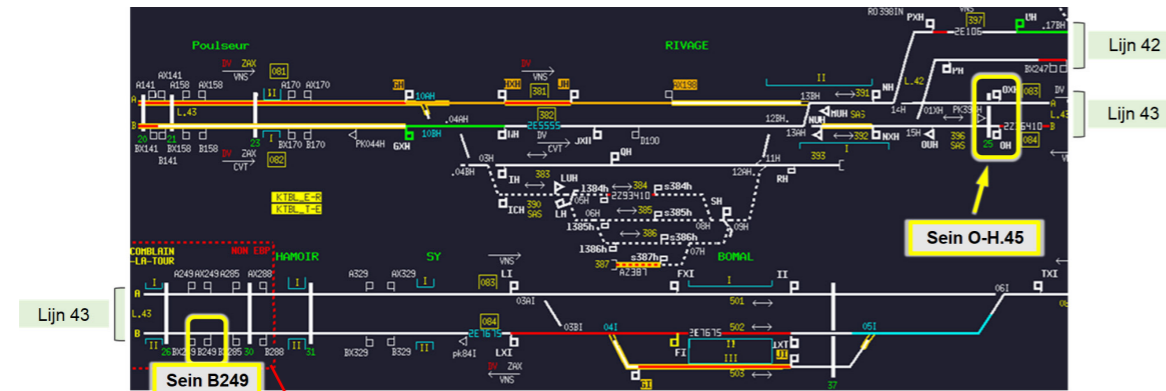
Onderstaande afbeelding toont het EBP-beeld van de zone van het station Rivage. Op deze afbeelding ziet men met name het station van Rivage, alsook lijn 43 tussen Rivage en Bomal en de eerste secties van lijn 42.

Dit is een zone zonder EBP: voor dit gedeelte van het baanvak, dat automatisch werkt, kan er vanuit een EBP-post geen enkele actie op de seininrichting worden uitgevoerd. De informatie van de seinbeelden en van de bezetting van de spoorstroomkringen wordt dus niet op het EBP-beeld weergegeven. Stopsein B249 wordt op het beeld weergegeven, maar er kan vanuit de EBP-post geen enkele actie worden uitgevoerd. Het onafhankelijke waarschuwingssein o-h.45 wordt niet weergegeven op het EBP-beeld. De informatie over de bezetting van de laatste spoorstroomkring opwaarts van sein O-H.45 wordt op het EBP-beeld weergegeven.

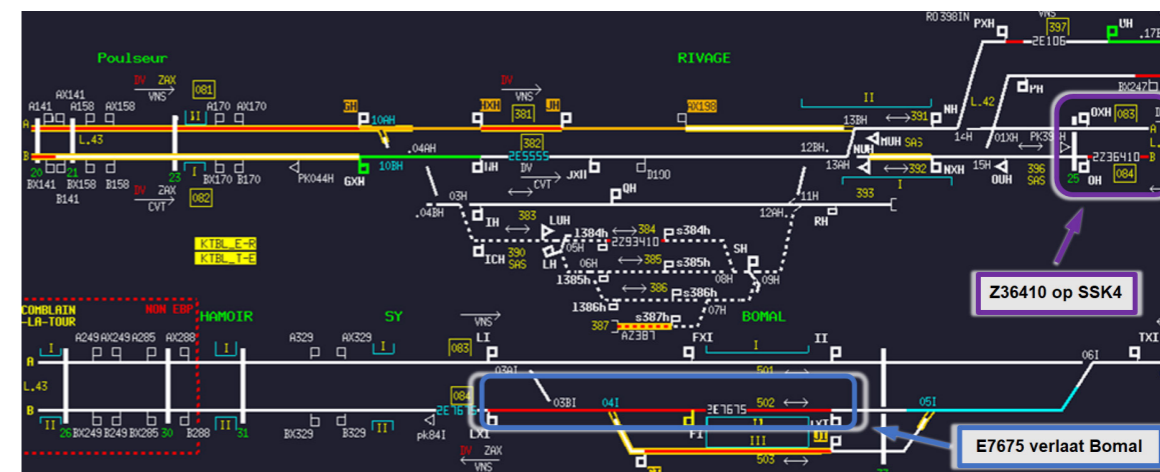
Sein B249 springt op groen (open), wat de doorrit toelaat, hoewel de sectie door een trein wordt bezet.

Het EBP-beeld dat overeenkomt met de situatie aan het einde van deze fase bevindt zich hieronder.

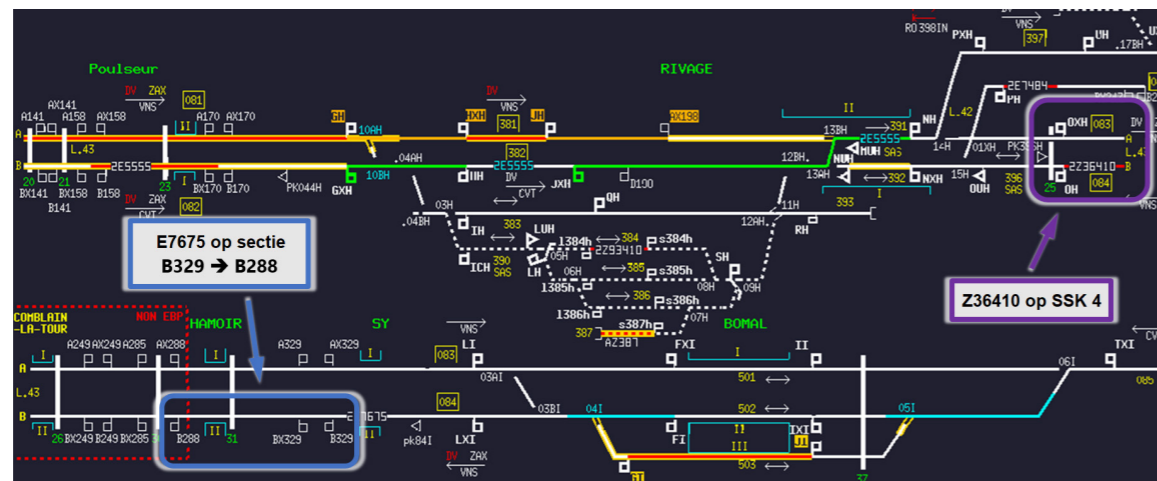
Dit wil zeggen dat de bediende van de EBP-post op dat ogenblik uit het EBP-overzicht kan afleiden dat:

- trein Z36410 zich onmiddellijk opwaarts van sein O-H.45 bevindt;
- trein E7675 zich ergens tussen trein Z36410 en sein B329 bevindt, zonder echter de precieze locatie te weten.

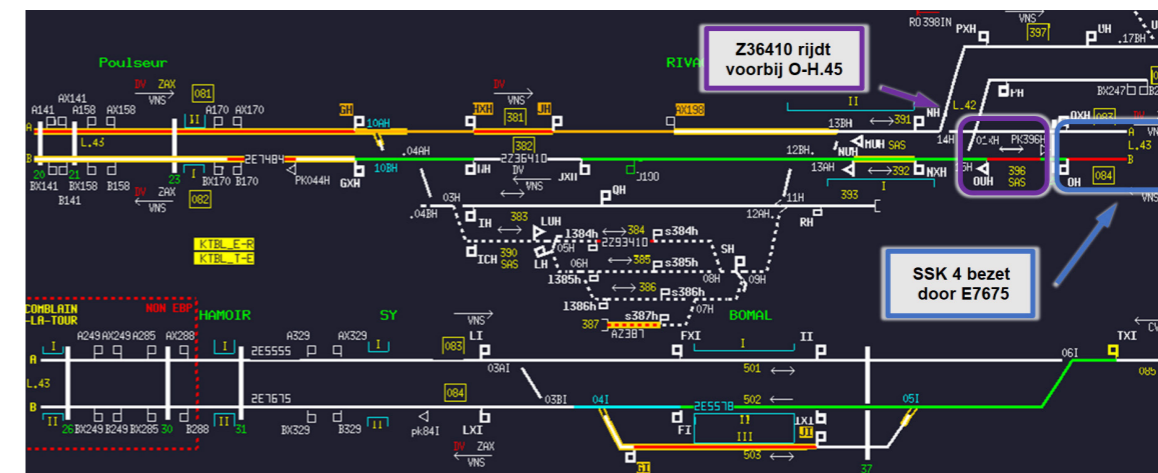
Om 6:54 uur staat sein O-H.45 open om trein Z36410 door te laten. Na de doorrit van trein Z36410 springt sein O H.45 weer op rood (sectie afwaarts van het sein wordt bezet).

Op dat ogenblik wordt het EBP-beeld op de onderstaande figuur weergegeven.

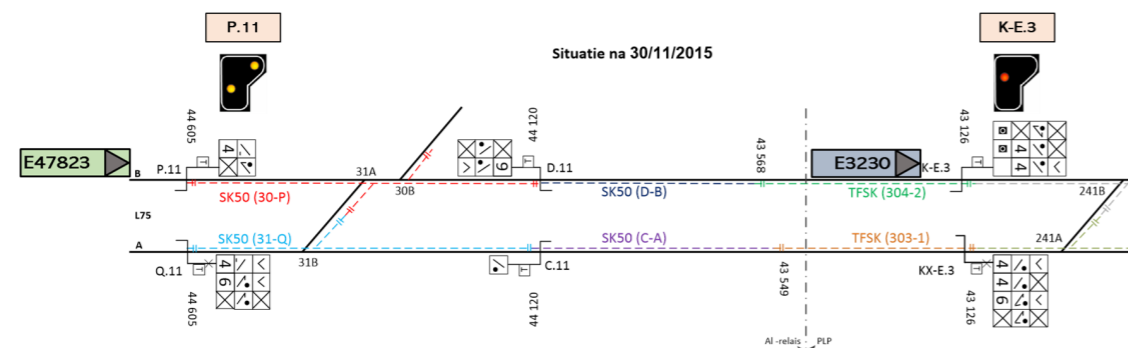
Op dinsdag 1 december 2015 rond 10.30 uur rijdt de goederentrein E47823 die Moeskroen met Kortrijk verbindt, op spoor B van lijn 75. Bij het naderen van Kortrijk ontmoet de bestuurder het grote stopsein P.11 (KP 44.605) dat een Dubbel Geel seinbeeld toont (zie onderstaande afbeelding). Dit sein dient als waarschuwingssein voor het grote stopsein K-E.3 dat zich 1481m afwaarts bevindt.

De goederentrein rijdt sein P.11 rond 10.35 uur voorbij en zag bij de nadering van sein K-E.3 (KP 43.126) een reizigerstrein weggrijden uit zijn sectie. De bestuurder meldt dit incident vervolgens aan Traffic Control.
