Veiligheidsonderzoeksverslag

Ontsporing en zijdelingse aanrijding tussen twee treinen

Y Walenhoek - 6 februari 2020

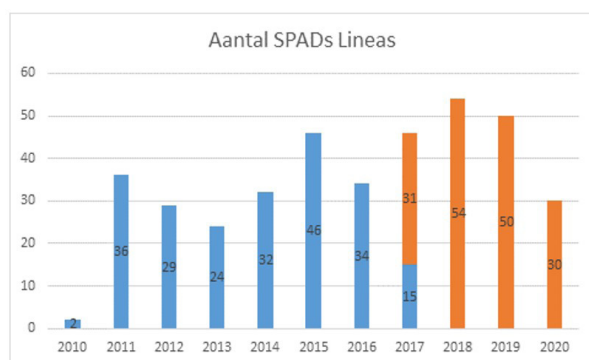
Uit bovenstaande grafiek blijkt dat het absoluut aantal seinvoorbijrijdingen bij spoorwegonderneming Lineas in 2018 piekt, en vervolgens in 2019 en 2020 daalt. Alhoewel de evolutie positief lijkt, is het te vroeg om hieruit conclusies te trekken.

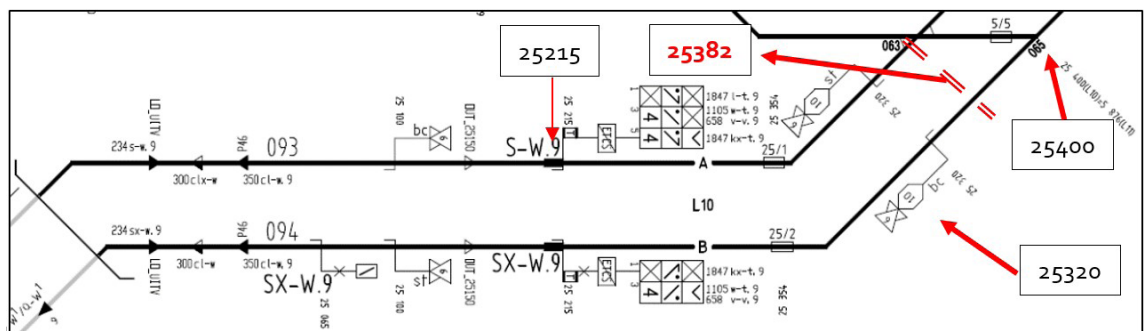
Toelating tot indienststelling van het subsysteem infrastructuur INF BE 61 2014 0001 “Lijn 10 kp 9.523 tot 25.382 (op het SSP hieronder ==) Liefkenshoekspoorverbinding Spoor en tunnels” wordt door de DVIS aan de infrastructuurbeheerder afgeleverd op 14/11/2014. Zoals uit onderstaand schema blijkt, behandelt de Toelating voor het subsysteem INF het sein S-W.9 maar niet de kruising met L11.

Het nieuwe spoortoestel, dit is de nieuw aangelegde kruising van L10 met L11, is niet opgenomen in het aanvraagdossier/veiligheidsdossier en zowel in het beoordelingsverslag van Belgorail als in de Toelating tot indienststelling van de DVIS worden hiervoor geen opmerkingen geformuleerd.

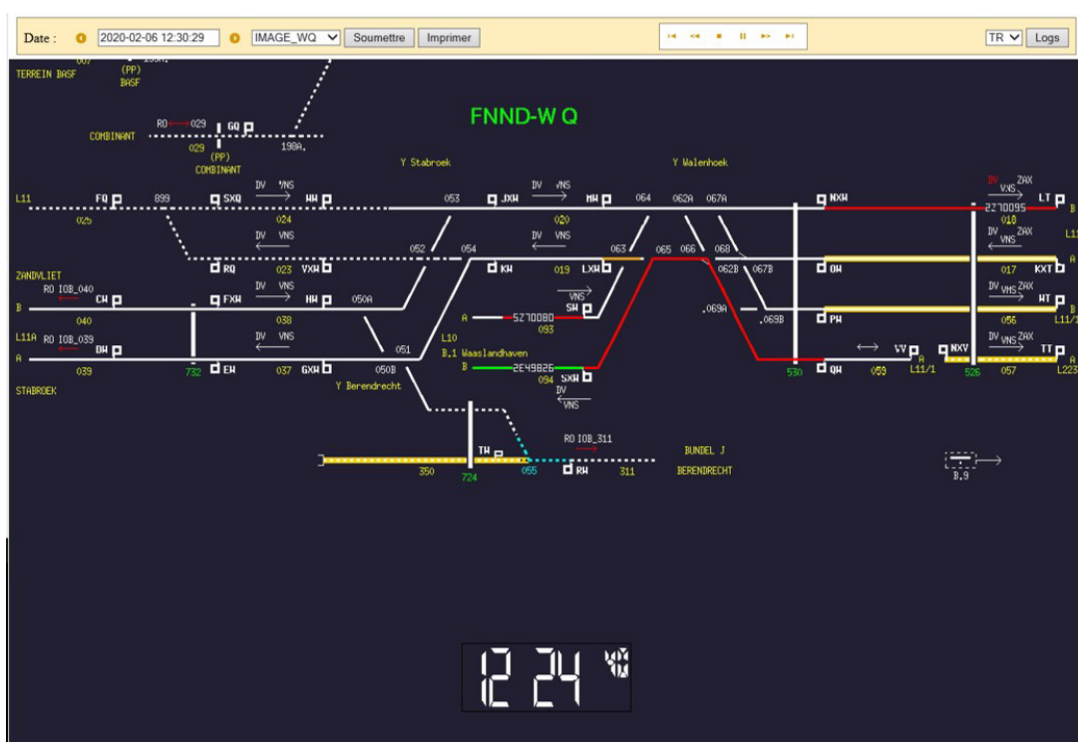
Op het EBP-schermb is te zien dat om 12:24:40

- trein Z270095 een sectie van spoor B van L11 opwaarts van sein NX-W.9 bezet;
- trein LZ70080 de sectie opwaarts van sein S-W.9 bezet;
- de bezetting en/of de storting van de sectie tussen sein S-W.9 en de kruising wordt geregistreerd (bisterkleur);
- sein S-W.9 gesloten is;
- spoortoestel 063 niet aangelegd is om door trein LZ70080 bereden te worden;
- spoortoestel 063 gestoord is of bezet is zonder dat een reisweg aangelegd werd (bister ingekleurd);
- trein E49826 spoor A van L11/1, spoor A van L11 en spoor B van L10 bezet (rode lijn);
- spoortoestellen 069A, 066 en 065 aangelegd zijn om trein E49826 van L11/1 over L11 naar L10 te laten rijden;
- de reisweg voor trein E49826 op L10 opwaarts van sein SX-W.9 richting Waaslandhaven ingeklonken is (groen).

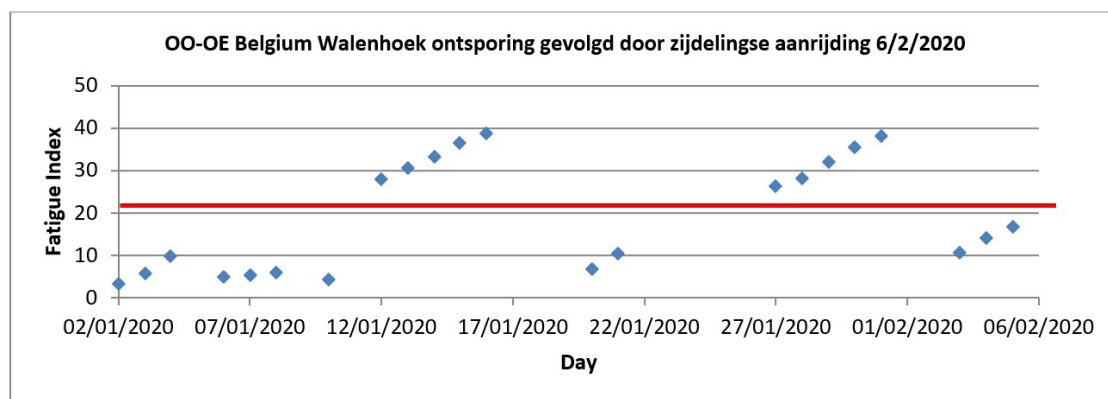
De Fatigue Index geeft een aanduiding over de gecumuleerde vermoeidheid. De Fatigue Index op de dag van het ongeval is kleiner dan de referentiewaarde 20,7 en ligt met andere woorden lager dan de gecumuleerde vermoeidheid van de referentiegroep waarnaar gerefereerd wordt. Er is geen sprake van een abnormaal niveau van vermoeidheid.

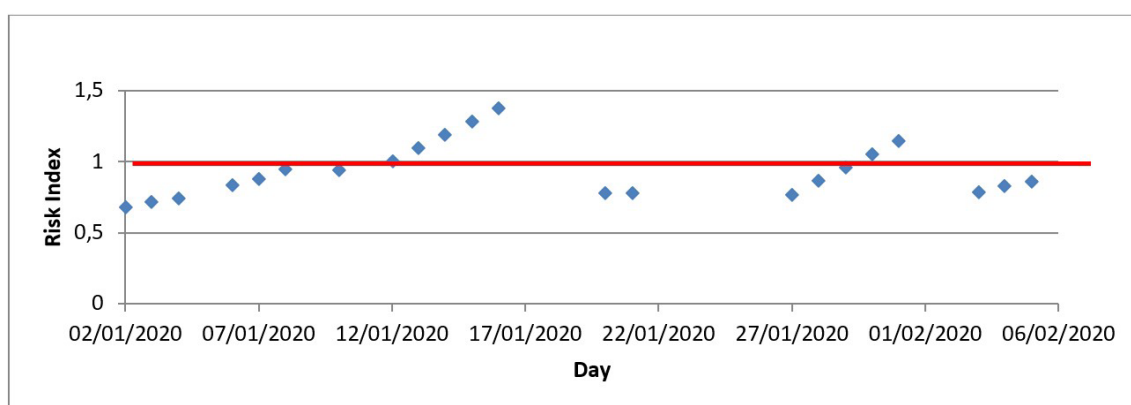
De Risk Index geeft een aanduiding voor het risico op incidenten, dit in vergelijking met de referentiegroep waarnaar gerefereerd wordt. Op de dag van het ongeval ligt de Risk Index³⁵ beneden de referentiewaarde 1 zodat er geen sprake is van een verhoogd risico op incidenten.

In de maand die voorafgaat aan het ongeval overstijgt de Risk Index de rode referentielijn in één maand tijdens 2 reeksen. Op 15 en 16 januari geeft de Risk Index zelfs waarden aan die hoger liggen dan de drempelwaarde van 1,2, wat erop duidt dat er 20% meer relatief risico op incidenten bestaat dan vastgesteld in de referentiegroep.

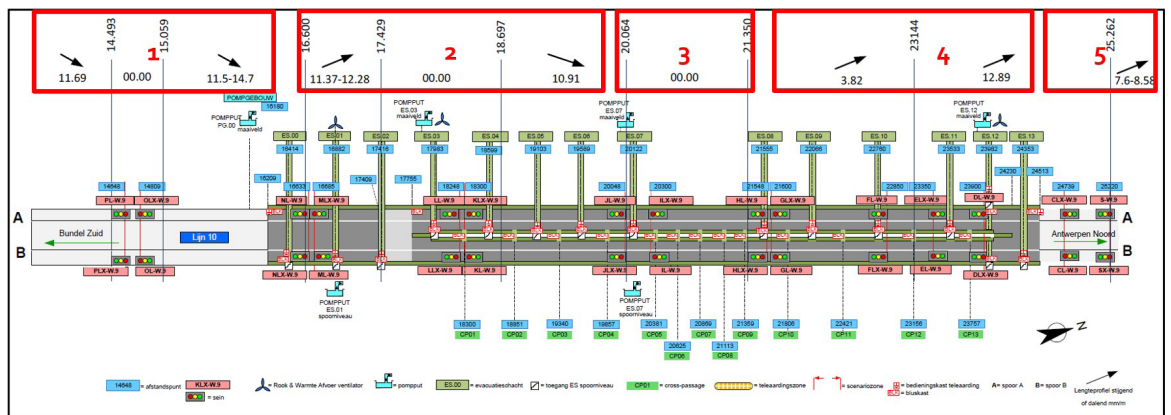
De rit in de Antigoontunnel verloopt als volgt:

1 In de aanloop naar de tunnel daalt het spoor: de treinbestuurder geeft geen tractie maar laat zijn trein 'bollen' tot aan de ingang van de Antigoontunnel. Omdat treinbestuurders het rijden in de tunnel met gesloten rolgordijnen als storend ervaren omwille van werkaatsingen in de ruiten, staan zij ter hoogte van de ingang van de tunnel soms recht om de zonneschermen te openen. Deze handeling duurt minder dan 4 seconden zodat de tractie tijdens het rechtstaan niet onderbroken wordt.

3 Op het diepste punt van de Antigoontunnel haalt de trein een snelheid van bijna 90 km/u. Vanaf het diepste punt loopt het spoor over ca. 1.2 km horizontaal en de trein kan eerst verder 'uitbollen'. Vervolgens, nog steeds op het vlakke deel in de aanloop naar de klim richting de uitgang van de tunnel, geeft de treinbestuurder tractie bij.

4 Tenslotte vangt de trein de klim richting het einde van de Antigoontunnel aan. Door de helling van 12,89 mm/m moet de treinbestuurder een tractie aanhouden. Op deze helling, 690 m opwaarts van sein DL-W.9, ontmoet de treinbestuurder een aankondigingsbord dat een snelheidsbeperking van 60 km/u aankondigt. De snelheidsbeperking is van kracht 50 m opwaarts van sein DL-W.9. Het sein staat open.

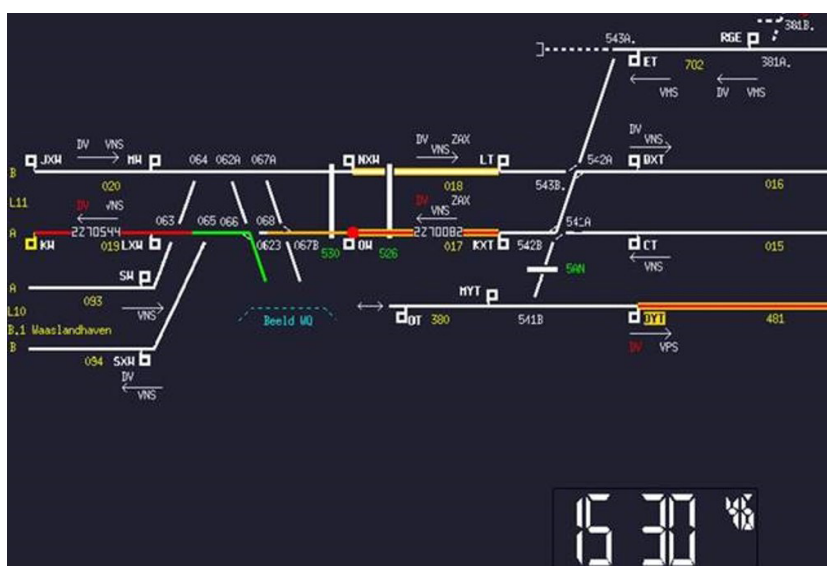
Op donderdag 10 december 2020 om 15.18 uur vertrekt trein Z70082 van bundelspoor 758 in bundel A2 naar spoor A van lijn 11. Aan het uitritsein van deze bundel krijgt de bestuurder het seinbeeld "dubbel geel" en even later ontmoet hij een einde-zonebord van 40km/h (kp 3360). Ter hoogte van het beheerd stopsein E-T.9 (kp 3955) krijgt de bestuurder van Z70082 opnieuw het seinbeeld "dubbel geel", maar de bestuurder is nog erg gefocust op het respecteren van de 40km/h, waardoor hij het seinbeeld dubbel geel vergeet. Als hij even later op spoor A van lijn 11 een einde-zonebord van 60km/h (kp 4230) ontmoet, stelt hij de afstandsmeter van zijn locomotief in en wanneer de laatste wagen van zijn trein voorbij het einde-zonebord is, trekt de bestuurder verder op naar 60 km/h. Even later ziet de bestuurder van Z70082 het gesloten beheerd stopsein O-W.9 (kp 5550) en geeft een noodremming, maar kan de seinvoorbijrijding niet meer vermijden.

Om 15:30 wordt het gesloten stopsein O-W.9 voorbijgereden en trein Z70082 komt 31 meter verder tot stilstand. De eerste gevaarlijke plaats, overweg 530, 114 m afwaarts van het sein, wordt niet bereikt. Afwaarts van de overweg ligt de Y.Walenhoek. Er is geen schade aan de infrastructuur.

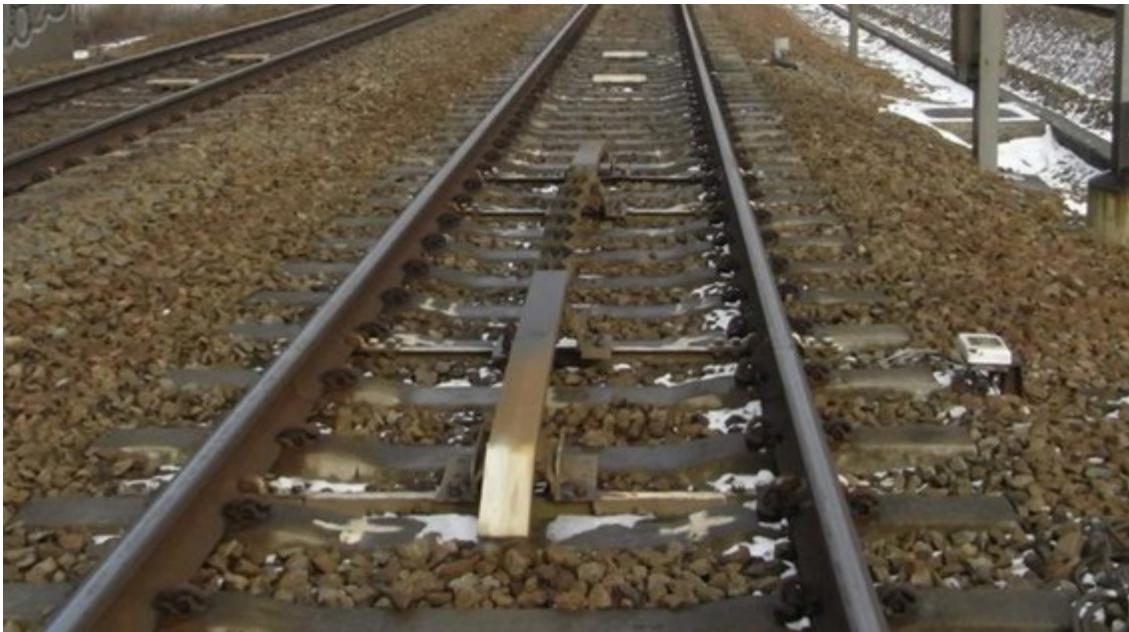
Het systeem werkt door middel van een fysiek contact tussen metalen lamellen in het spoor ("krokodil" genoemd, zie foto hieronder) en een metalen borstel onder de trein (die de aan- of afwezigheid van stroom op de krokodil detecteert). De krokodil is een apparaat dat zich tussen de twee rails van het spoor bevindt en dat de bestuurder helpt de signalen van een sein of een bord te onthouden en na te leven. Het bestaat uit een stalen glijder, met een lengte van ongeveer twee meter, die wordt geraakt door een borstel op het onderstel van de motorstellen. Tussen de krokodil en de dichtstbijzijnde rail is er een potentiaalverschil waarvan de polariteit afhangt van het getoonde seinbeeld van het betreffende sein. Dat potentiaalverschil activeert een apparaat dat zich aan boord van de motorstellen bevindt.
