# Veiligheidsonderzoeksrapport

## BOTSING TUSSEN EEN REIZIGERSTREIN EN EEN GRAAFMACHINE

### DUFFEL - 14 JUNI 2012

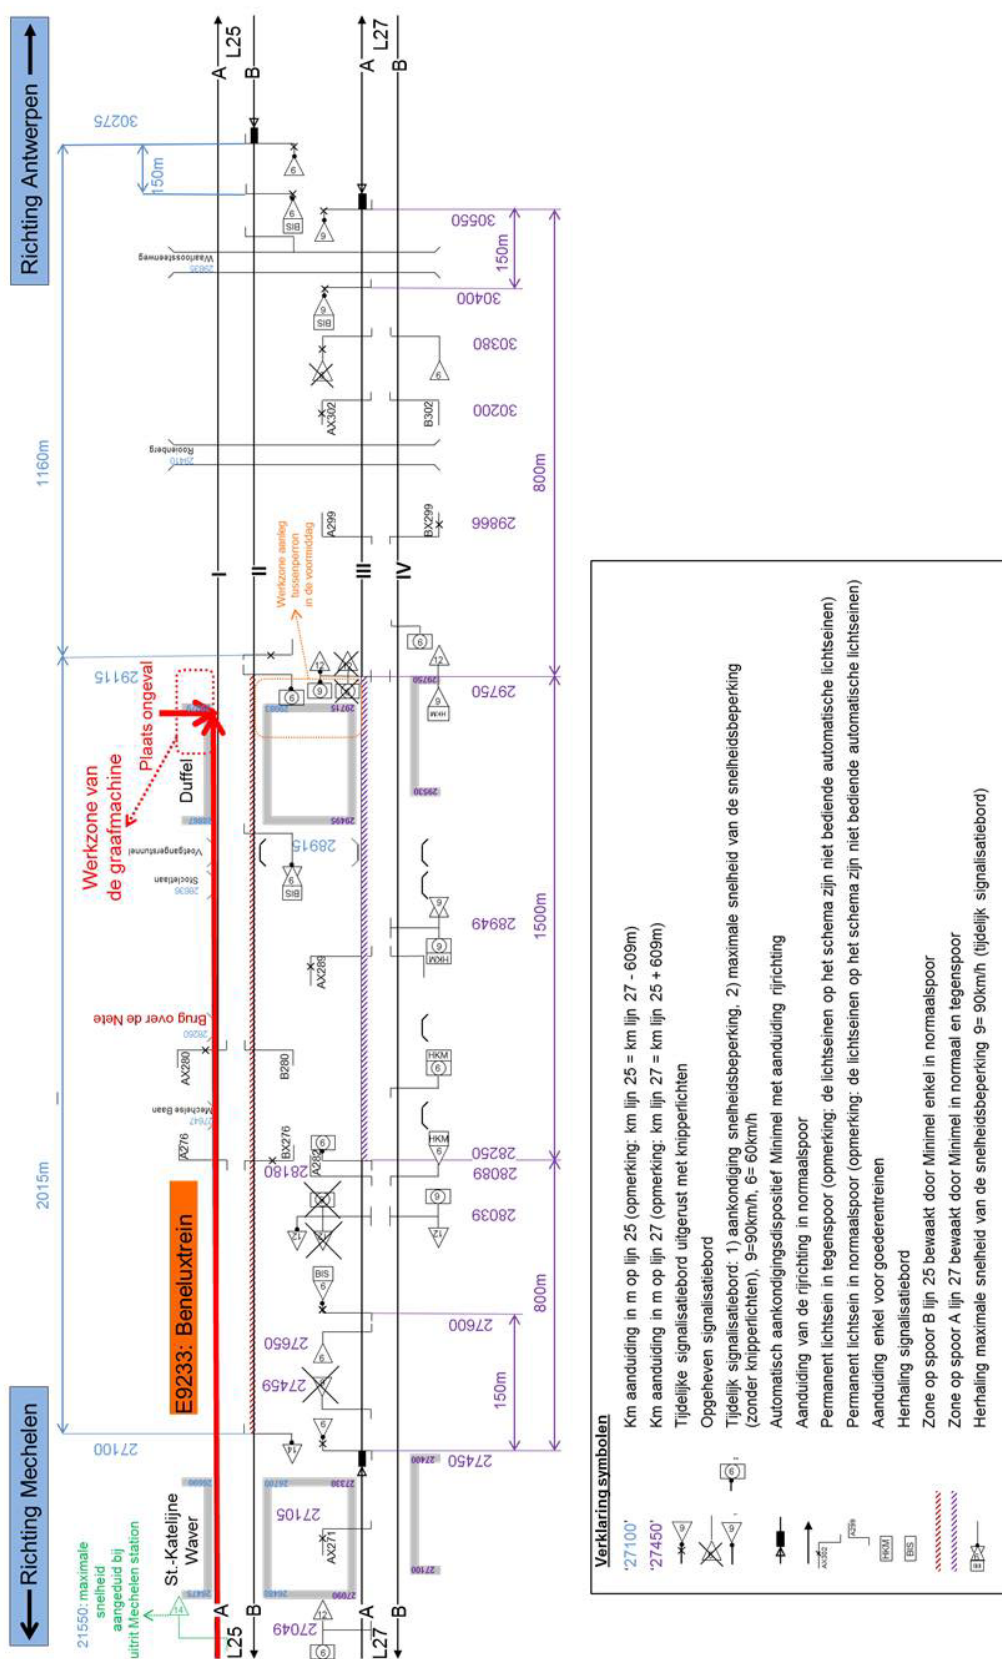
Afbeelding 3: Schematisch signalisatieplan: permanente en tijdelijke signalisatie in Duffel op 14-06-2012<sup>6</sup>.

- Lijn 25 spoor B:
  - BTS van 90 km/u, in normaalspoor;
  - een automatisch aankondigingssysteem van treinen (Minimel), voor rit in normaalspoor;
  - het verkeer in tegenspoor was gesperd.
- Lijn 27 spoor A:
  - BTS van 60 km/u, in zowel normaalspoor als tegenspoor;
  - een automatisch aankondigingssysteem van treinen (Minimel), voor rit in normaalspoor en tegenspoor;
  - het verkeer in tegenspoor was gesperd.
- Op lijnen 25 spoor A en 27 spoor B, zijn geen tijdelijke maatregelen van kracht ter hoogte van de werfwerkzaamheden aan de perrons in Duffel.

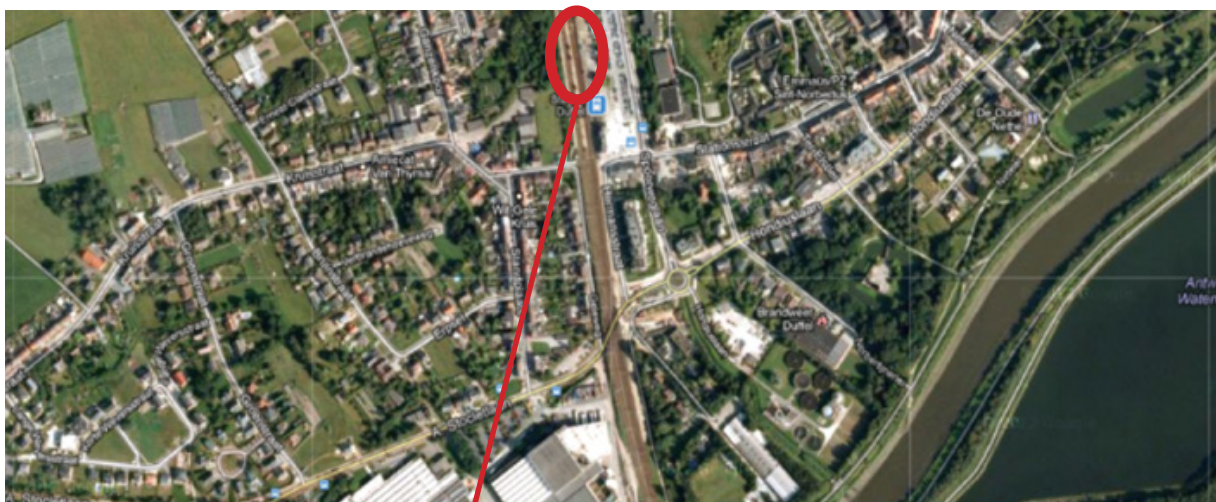
Afbeelding 6: Luchtbeeld + detail plaats ongeval.

De treinen op spoor A lijn 25, die rijden in normaalspoor richting Antwerpen komen van de nieuwe brug over de Nete in dalende lijn naar het station van Duffel toe. Het tracé maakt voorbij de brug een flauwe bocht naar links om vervolgens terug naar rechts te komen en het station van Duffel door te rijden langsheen perron I. (zie voorpagina)

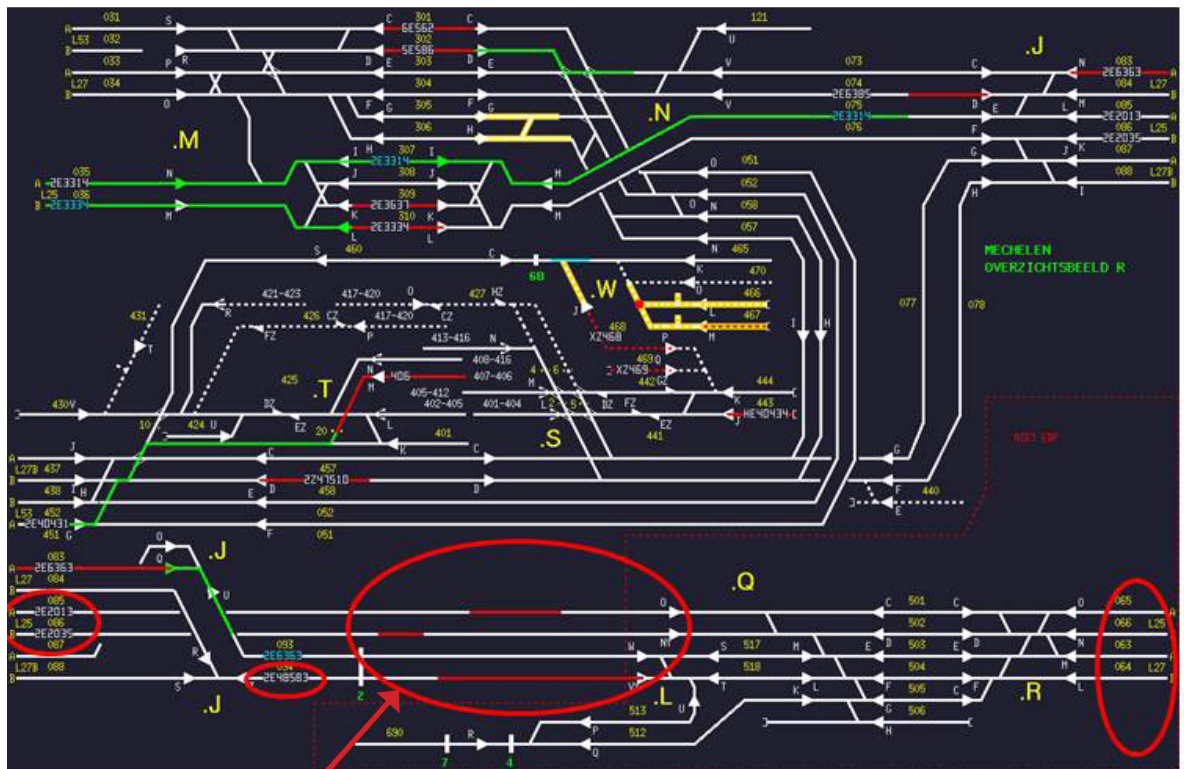
14:31 : 3 treinen tegelijkertijd in doorrit station Duffel

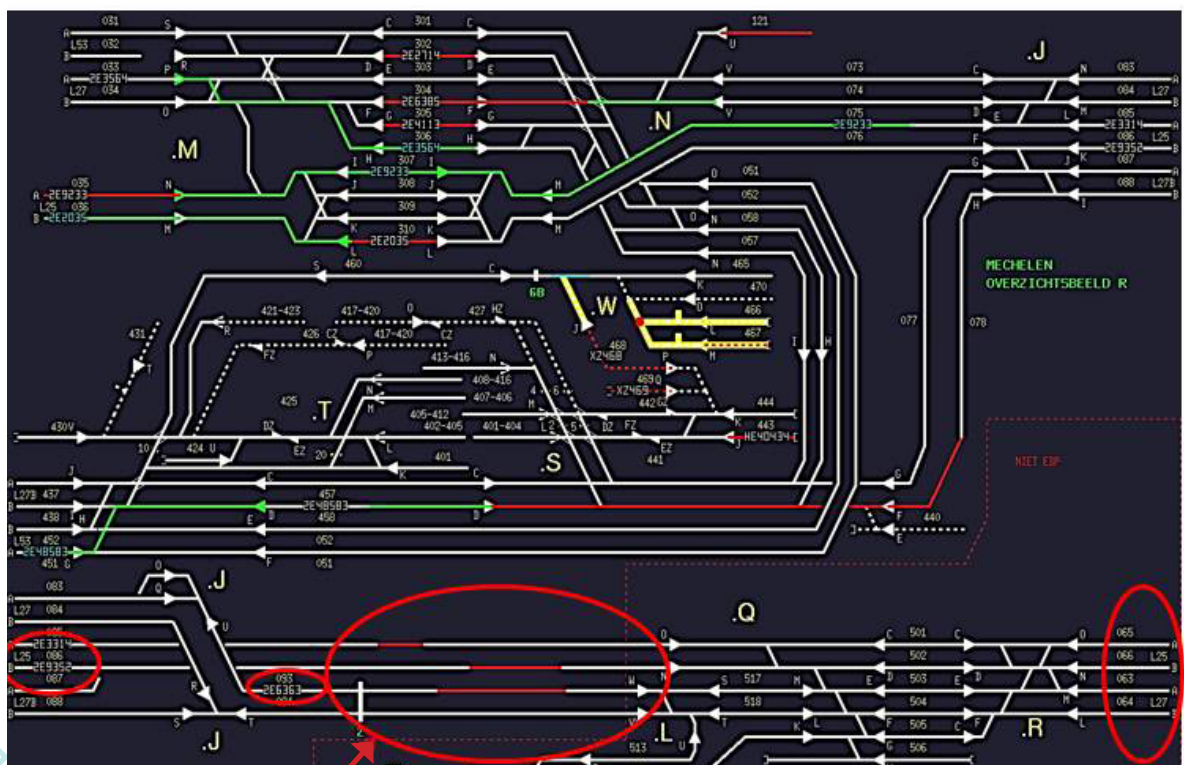
14:40 : 3 treinen tegelijkertijd in doorrit station Duffel

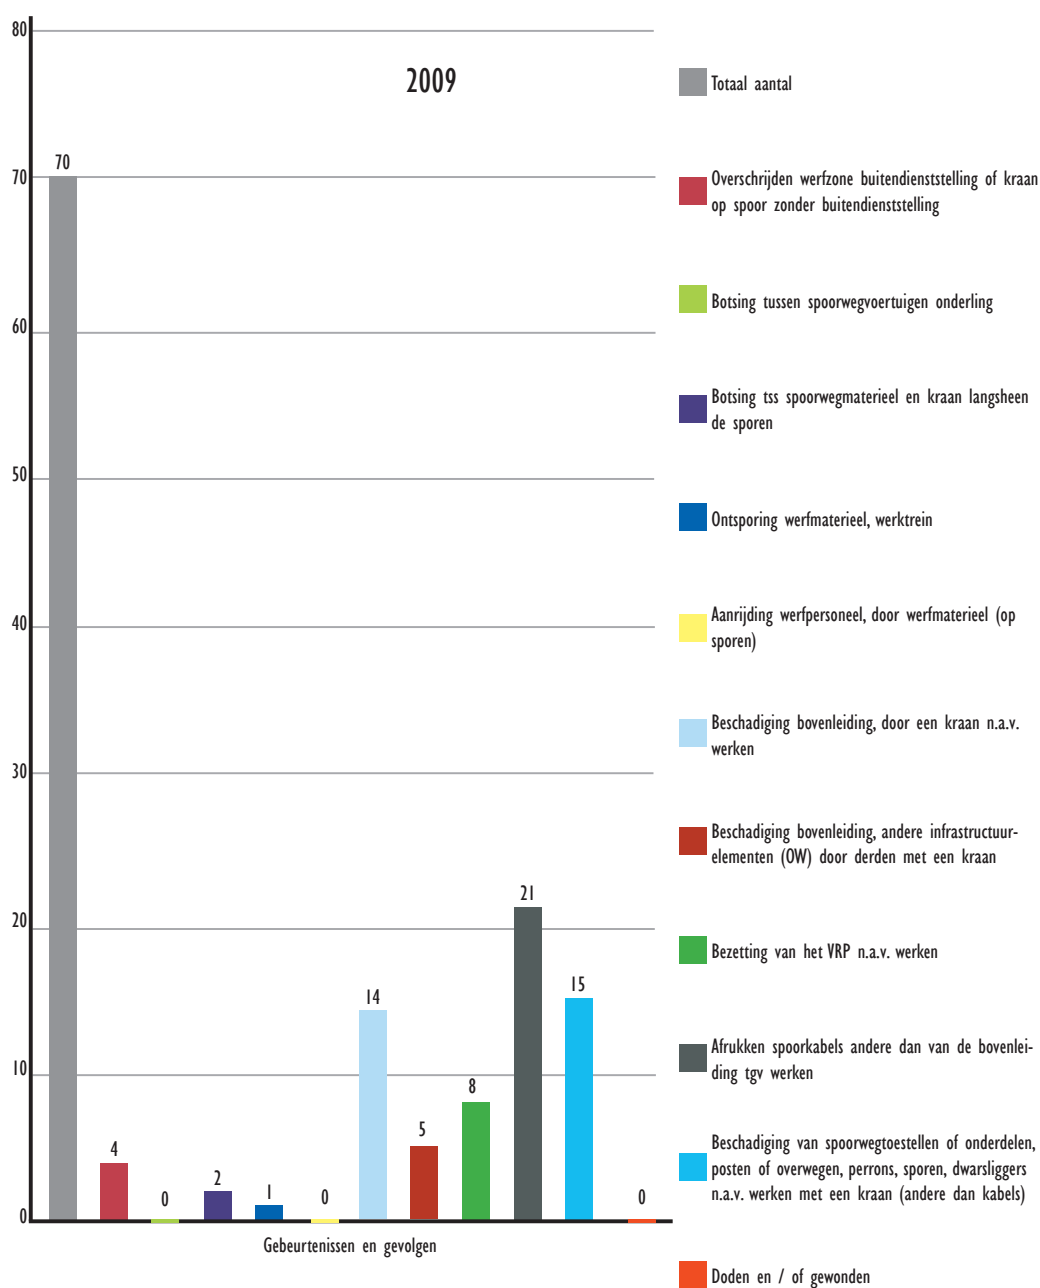
Afbeelding 18 (1/4): Werfmachines op spoorwerven: incidenten en ongevallen.

Uit deze grafieken blijkt dat er ondanks genomen veiligheidsmaatregelen bij werken in of in de nabijheid van sporen er geregeld incidenten en ongevallen met zware werfmachines plaatsvinden op de Belgische Spoorwegen.

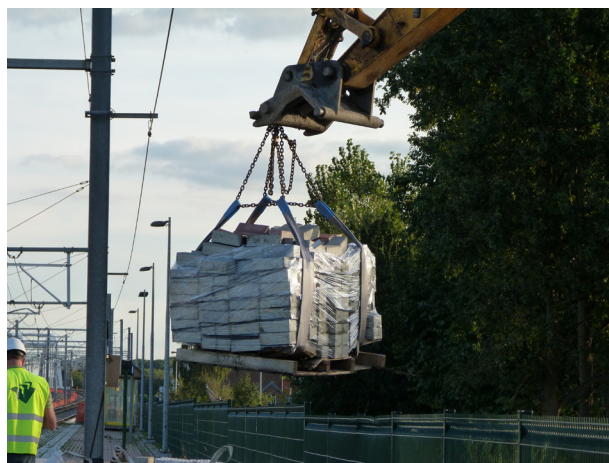
Onmogelijk langs deze zijde hijsbanden onder de pallet aan te brengen

Toestand palletten gestapeld met klinkers gehesen met hijsbanden
