# Verslag van het Veiligheidsonderzoek

## Ontsporing van een Lineas goederentrein

### Aubange - 19 mei 2017

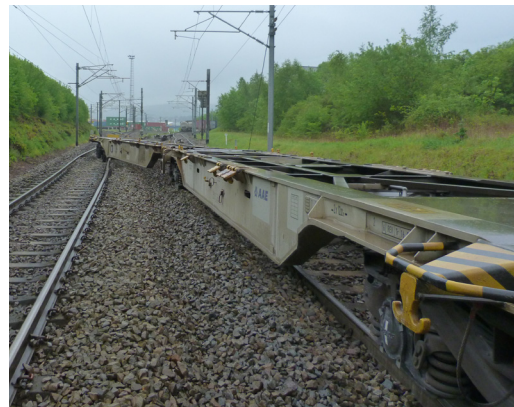
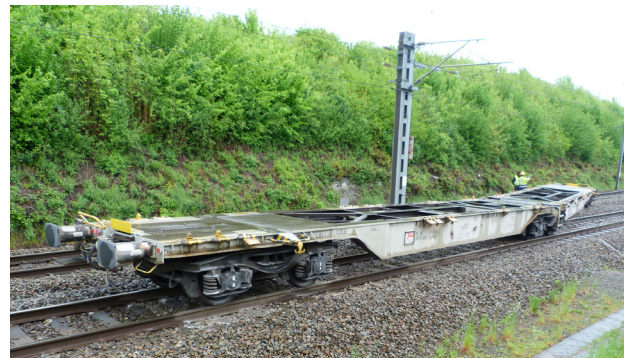
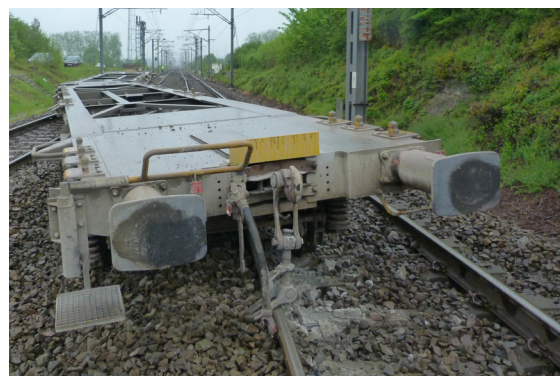
Foto's van de laatste wagon (nr. 3180 4953 746-3):

De voorlaatste en laatste wagon zijn de 2 wagons die ontspoorden.

Deze wagons zijn beiden van het type Sggmrs, gelede wagons met 3 draaistellen die diverse soorten vracht kunnen vervoeren (containers, tanks, ...).

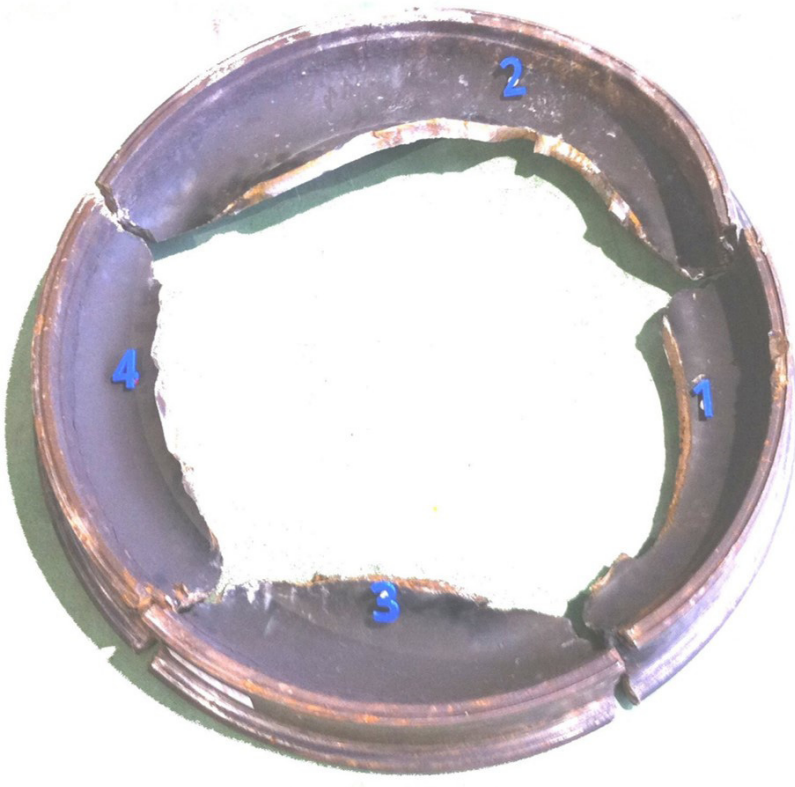
Bij het inspecteren van het spoor op het door de trein afgelegde traject werden 4 stukken wiel gevonden op verschillende plaatsen langs het traject: deze 4 stukken vormen de velg van het rechterwiel (in de rijrichting) van as 3-3' van de wagon.

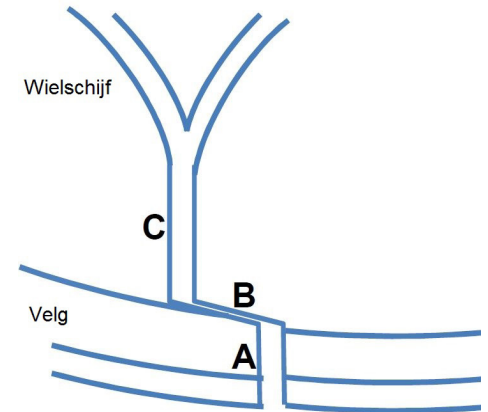
De breukvlakken van wielstuk 1 kunnen in drie zones worden onderverdeeld:

- Zone A : radiaal vlak (loodrecht op het loopvlak).

Deze zone loopt van de loopcirkel tot aan de buitenste zijkant. Ze vertoont “kringen”, frontale lijnen die kenmerkend zijn voor moeheid.

In de wielen verspreiden dergelijke scheuren zich onder thermomechanische belasting, als gevolg van het rijden en de remcycli.

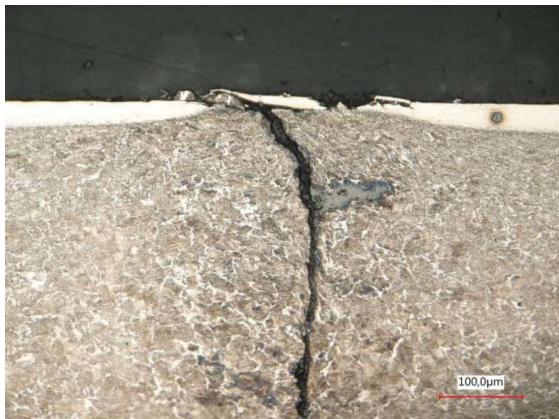
Verscheidene breuken worden vastgesteld.  
Sommigen vertonen een eerder radiale richting, die afbuigt aan het oppervlak.

Dieper zien we vertakkingen die nagenoeg evenwijdig lopen met het oppervlak van het loopvlak.

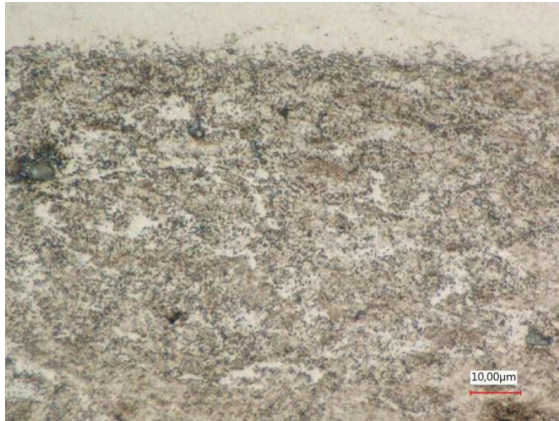
De zogenaamde getransformeerde lagen komen overeen met een zone van metallurgische transformatie, fijne korrels en globulisatie van het perliet.

De waargenomen witte fase kan twee oorzaken hebben: de hoge contactbelasting tussen het wiel en de rail of een sterke plaatselijke toename van de temperatuur als gevolg van de wrijving met het remblok.

De structurele verandering onder deze witte laag is te wijten aan de temperatuurstijging in de velg door het remmen.

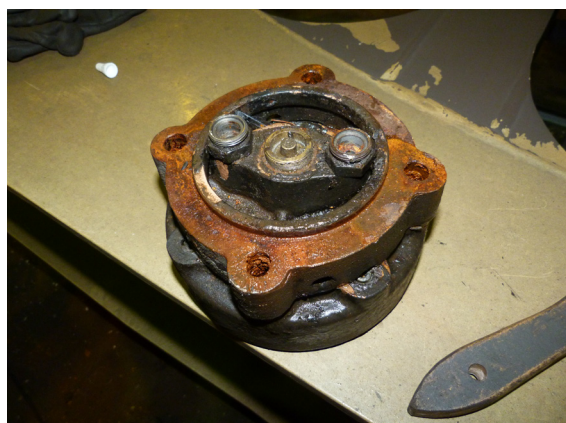
De metingen van het lastweegventiel leverden geen afwijkingen op.

Gedemonteerde lastweegklep van draaistel 3-3' van wagon 33 68 4952 072-9.

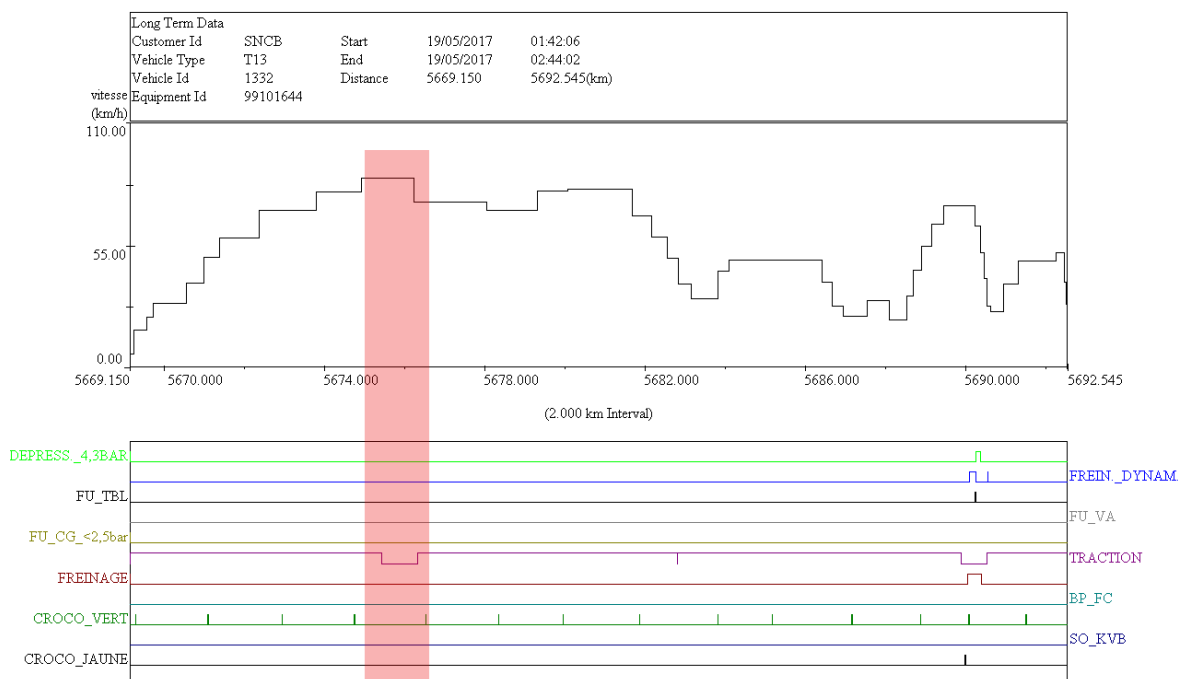
Het eerste wielstuk kwam los in de buurt van KP 124.000: deze zone is op de onderstaande grafiek aangegeven.

Vaststellingen:

- er wordt geen remming vastgesteld;
- er wordt geen plotse of grote snelheidsvermindering van de trein gedetecteerd.

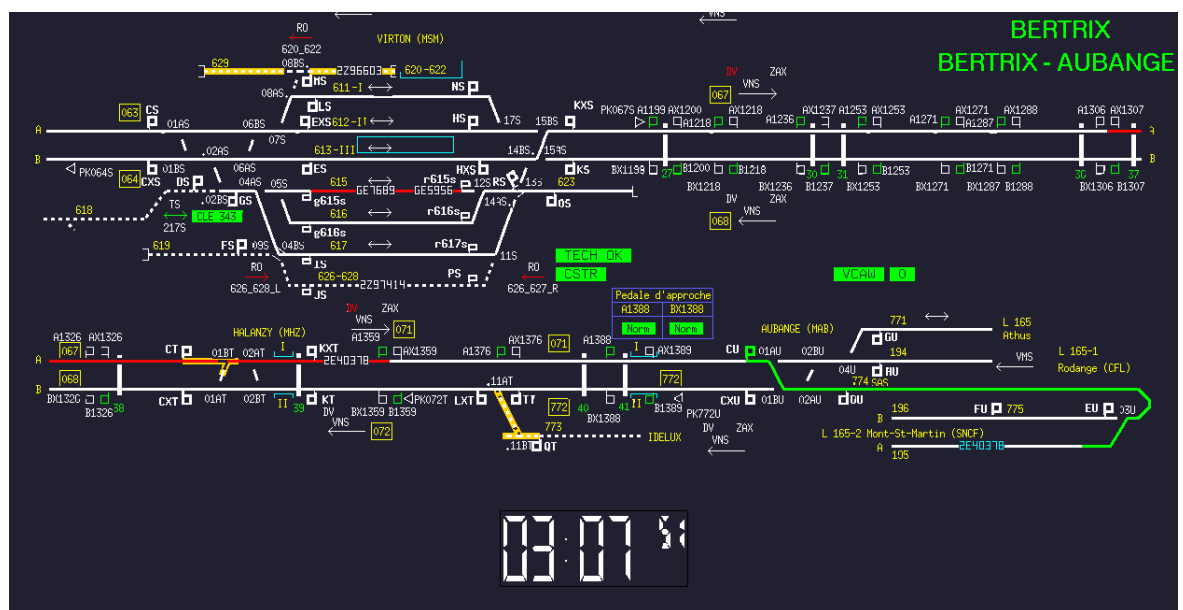
3:07 51': Verlies van controle over wissel 01BT.

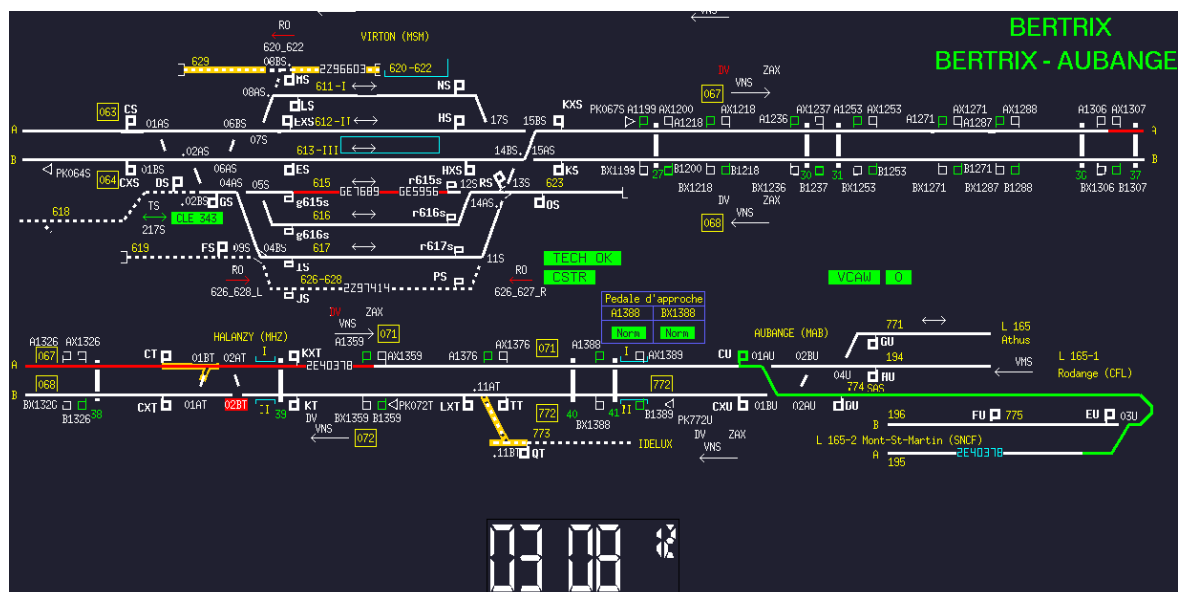
3:08 12': Geen controle over wissel 02BT.

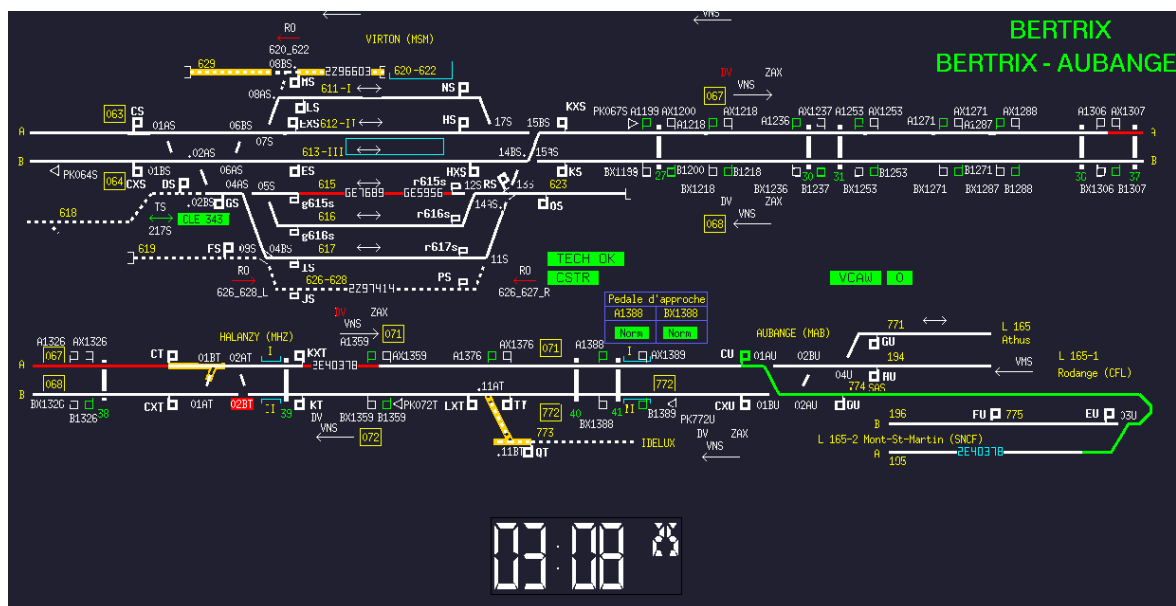
3:08 25': Toen de trein het sein KX-T.23 te Halanzy voorbij reed, bleven SSK A1306 en A1326 bezet (hinder).

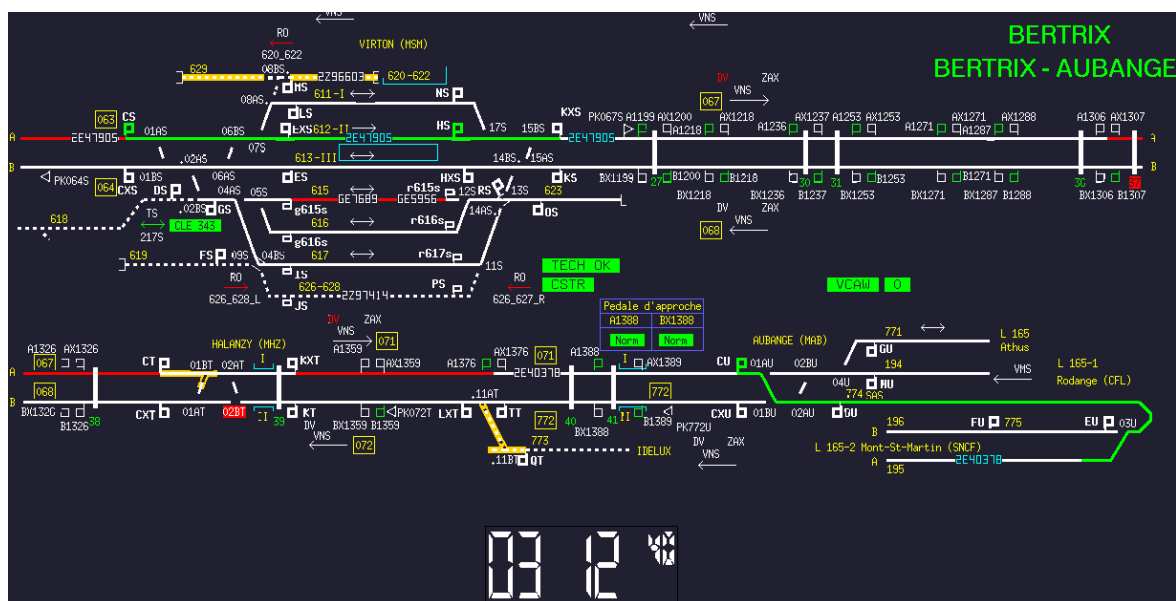
3:12 40': Groot alarm op OW 37.

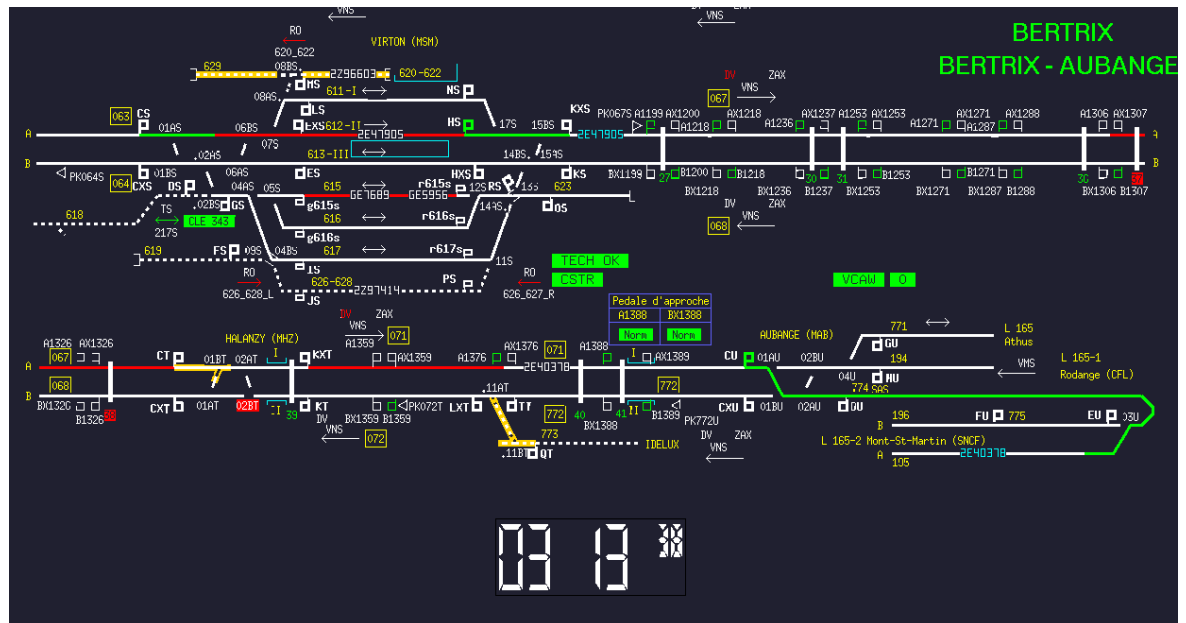
3:13 38': Groot alarm op OW 38.

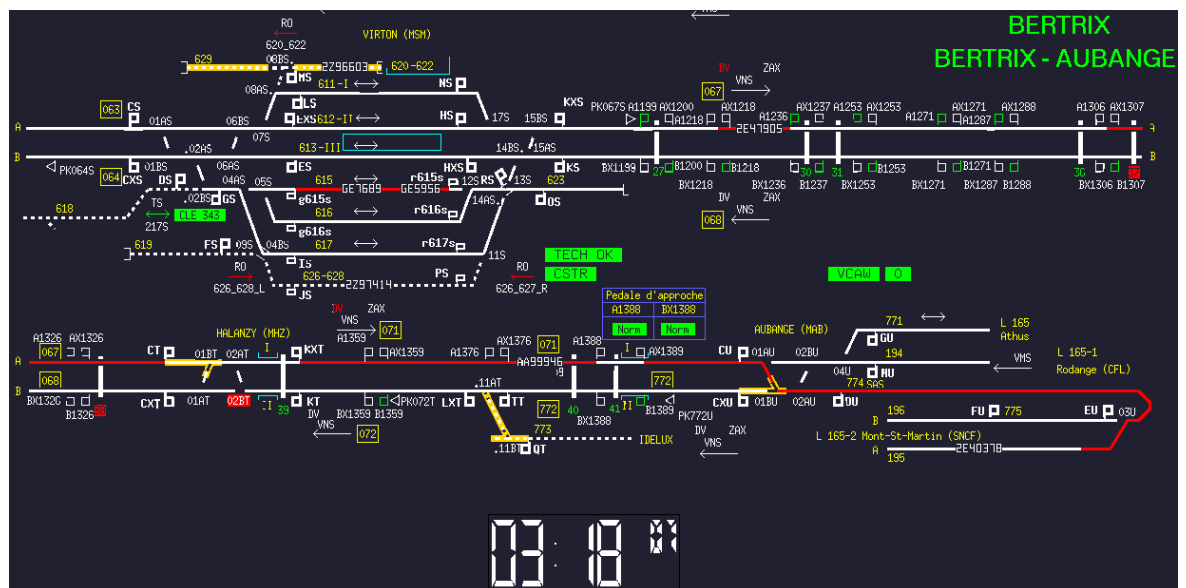
3:18 07': Verlies van controle over wissel 01BU.

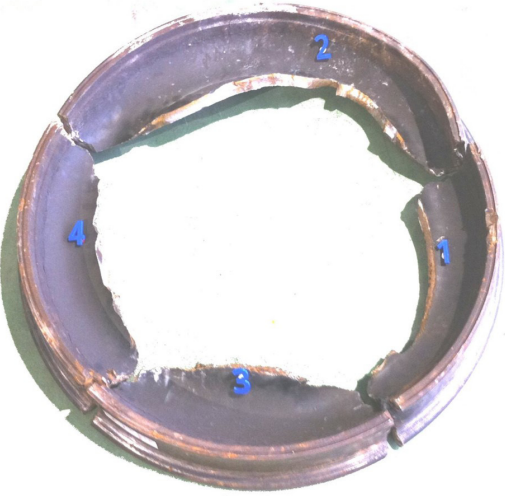
Wielstuk 4 van de velg kwam los toen de omtrekbreuken in de wielschijf bij elkaar kwamen.

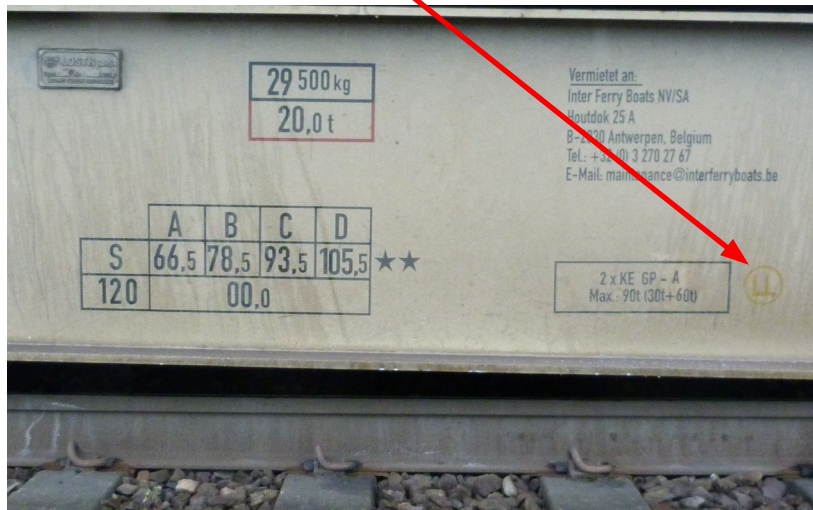
In overeenstemming met de bepalingen van norm EN 15877-1:2012 (hfdst. 4.5.30.2.10) heeft de wagon een LL-markering (omcirkeld) onmiddellijk rechts van de markering voor het soort rem.

In overeenstemming met de voorschriften uit document «V-BKS (LL)» paste de firma VTG de markering van wagon 33 68 4952 072-9 aan toen het type remblokken in november 2015 werd gewijzigd.

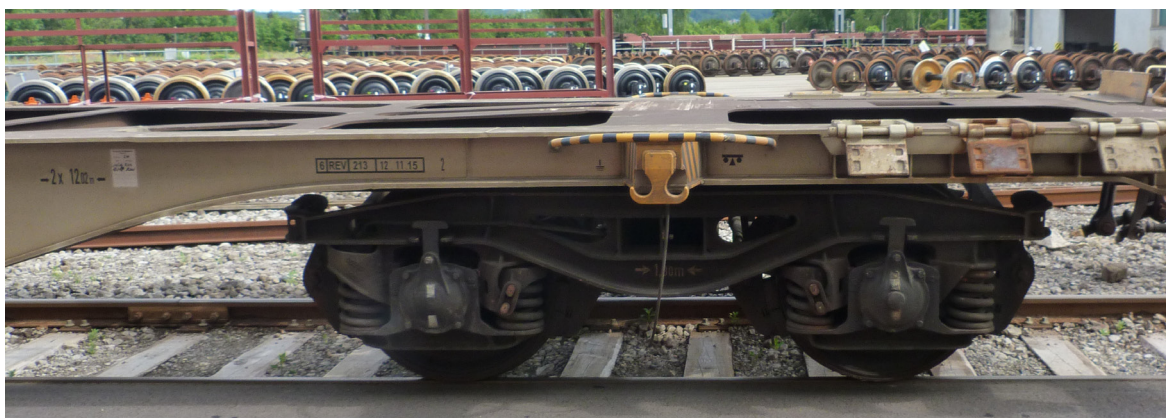
De inspectie van de trein alvorens hij vertrekt, dus van elke wagon waaruit hij bestaat, gebeurt niet in de werkplaats maar wel buiten, zowel overdag als 's nachts, ongeacht de weersomstandigheden en de zichtbaarheid... Het design van het wiel maakt de inspectie ervan er niet gemakkelijker op: onderstaande foto geeft een idee van het zichtbare deel van het wiel van een wagon van hetzelfde type als wagon 33 68 4952 072-9.

**Noch de verschillende technische wisselinspecties, noch het onderhoud van maart 2017 van wagon 33 68 4952 072-9 maakten melding van de vaststelling van een anomalie op de wielen van de wagon.**
