Verslag van het Veiligheidsonderzoek

Botsing tussen een reizigerstrein en de staart van een goederentrein te Hermalle-sous-Huy op 5 juni 2016

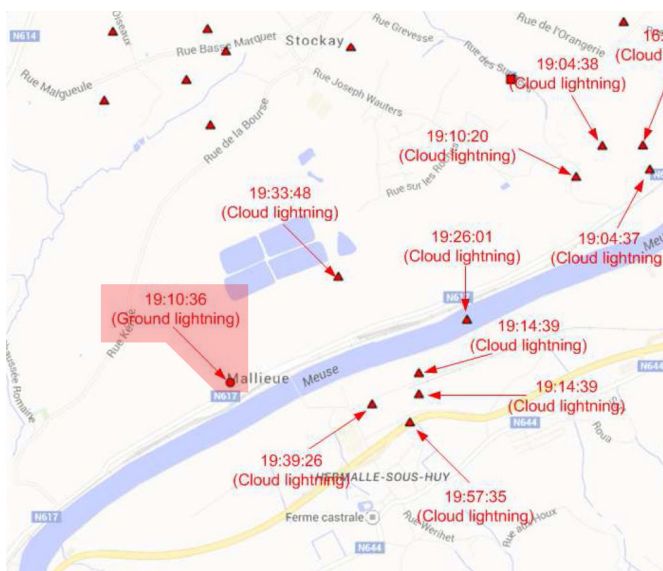
Afbeelding: lokalisatie van de bliksems die op 05/06/2016 tussen 19 en 20 uur in de nabijheid van de plaats van het ongeval werden geregistreerd (bron: Elia).

Er werd een blikseminslag op de grond geregistreerd met als gevolg de vastgestelde storingen aan de seininrichting (bakens TBL1+ en SK) die de tussenkomst van technici vereisten. Dit wordt in detail uiteengezet in hoofdstuk 3.4.

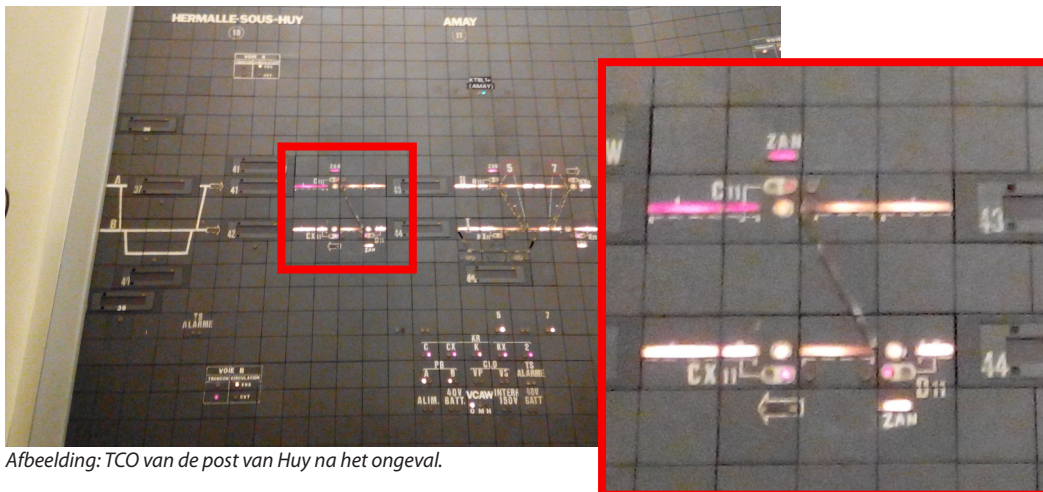
Afbeelding: TCO van de post van Huy na het ongeval.

Sein D.11 werd niet rechtstreeks getroffen, maar het sein B222 stond op rood na de storing van de SSK(1a) en sein D.11 stond op 2G, conform de werking van de seininrichting.

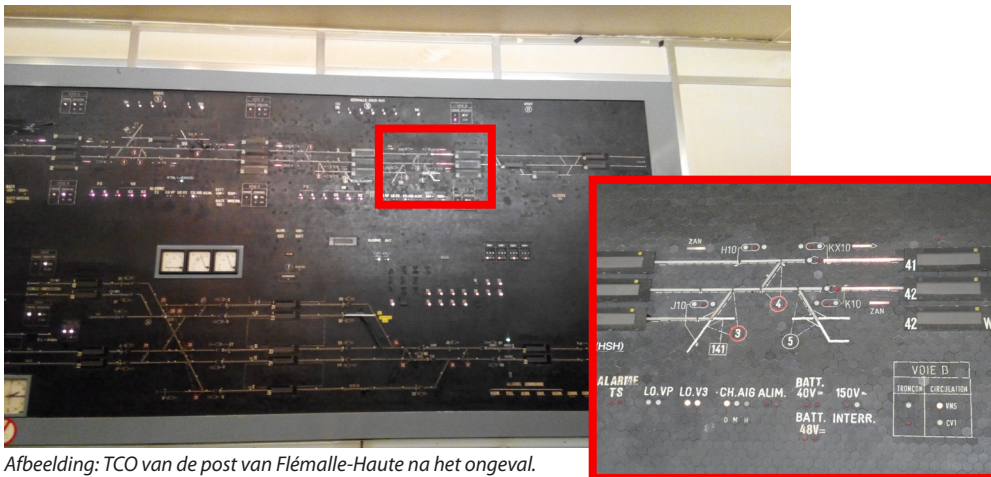
Afbeelding: TCO van de post van Flémalle-Haute na het ongeval.

Aangezien SSK(K) verstoord was na de onweders, kleurde sein K.10 rood.

Vervolgens worden de storingen op spoor B onderzocht: de vervanging van de verbrande zekeringen in de kast van het sein K.10 maakt het mogelijk om de storing van de SSK(K) iets voor 22u00 op te heffen.

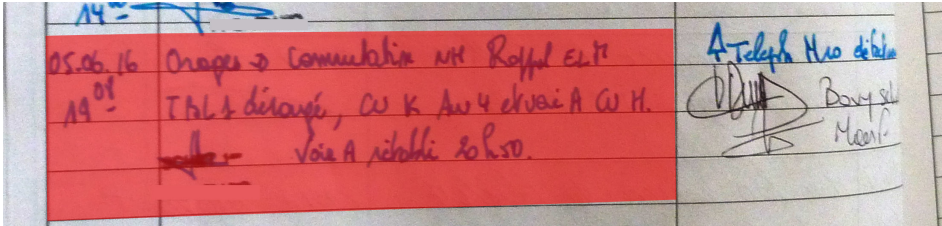
SSK(K)

De storingen op spoor A betreffen slechts een enkele SSK (SSK(6)): de technici besluiten om hun werk te beginnen met de opheffing van dit probleem om zo een normaal verkeer op dit spoor te herstellen.

Door de zekeringen die een overbelasting ondergingen te vervangen, kan de SSK opnieuw normaal functioneren. De technici nemen contact op met het seinhuis in Flémalle (blok 7) rond 20u50: na controle is spoor A van lijn 125 berijdbaar zonder beperking, noch overschrijdingsbevel S422.

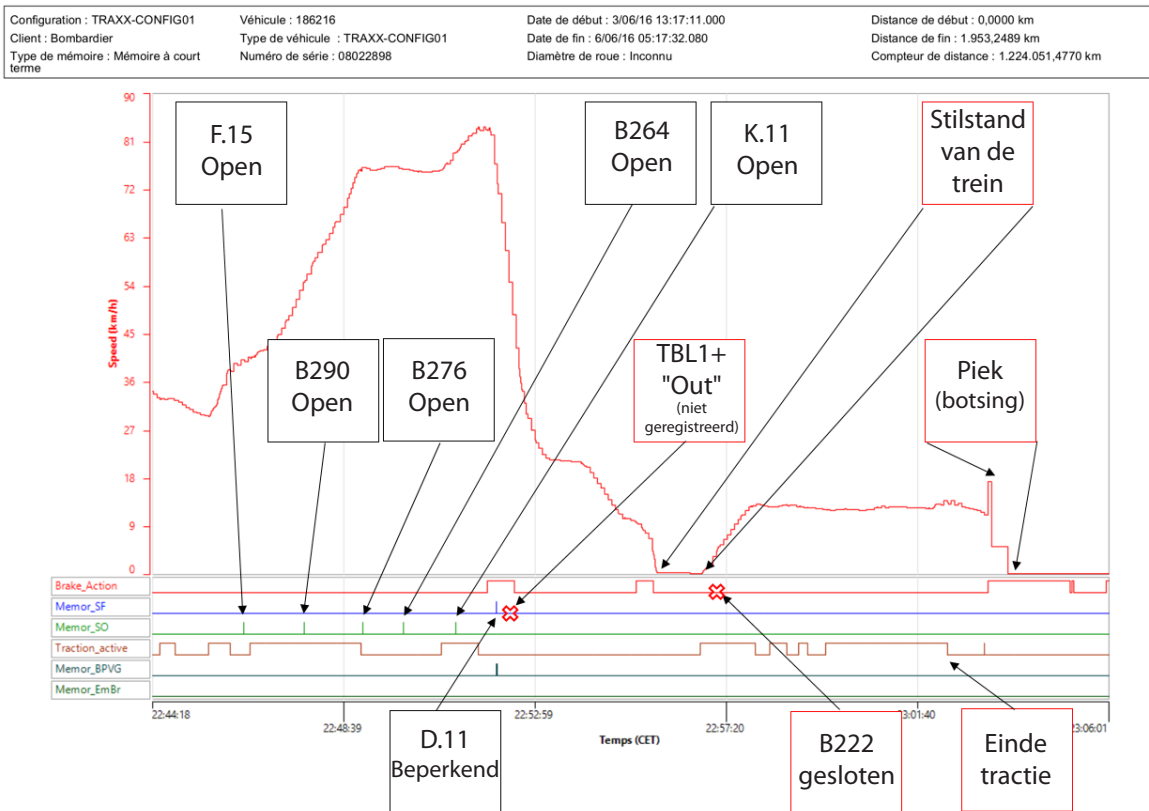
Om 23u03 17" wordt na het afleggen van een afstand van 1256 meter een snelheidspiek geregistreerd die onmiddellijk wordt gevolgd door een remactie. De trein komt tot stilstand om 23u03 44". De waargenomen snelheidspiek stemt overeen met de botsing van trein E3820 tegen de achterkant van trein E48535.

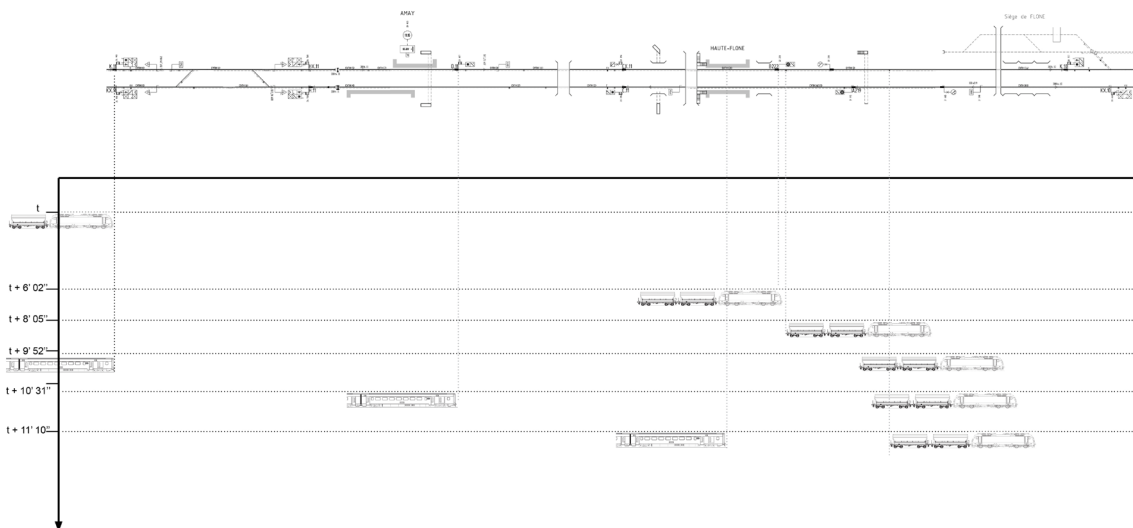
Het seinbeeld van sein D.11 wordt bepaald door:

- de spooromstandigheden van de spoorstroomkringen afwaarts van sein D.11 (gelegen tussen de seinen D.11 en B222) en
- de spooromstandigheden van de spoorstroomkringen SSK(O) en SSK(1a) (gelegen afwaarts van sein B222).

Wanneer de reizigerstrein E3820 zich beweegt tussen de zichtbaarheidsafstand van sein D.11 (300 m) en de voet van het sein, rijdt de goederentrein E48535 op zicht afwaarts van sein B222, terwijl hij de spoorstroomkringen SSK(O) en SSK(1a) bezet:

- er is geen trein tussen sein D.11 en sein B222: de SSK afwaarts van sein D.11 worden "vrij" verklaard;
- de SSK(O) is bezet en het relais staat dus in positie "laag": de SSK wordt bezet verklaard;
- De SSK(1a) is verstoord en, rekening houdend met de intrinsiek veilige aard van de elektronica, wordt het relais niet langer gevoed en staat deze in "lage" positie: de SSK wordt bezet verklaard.

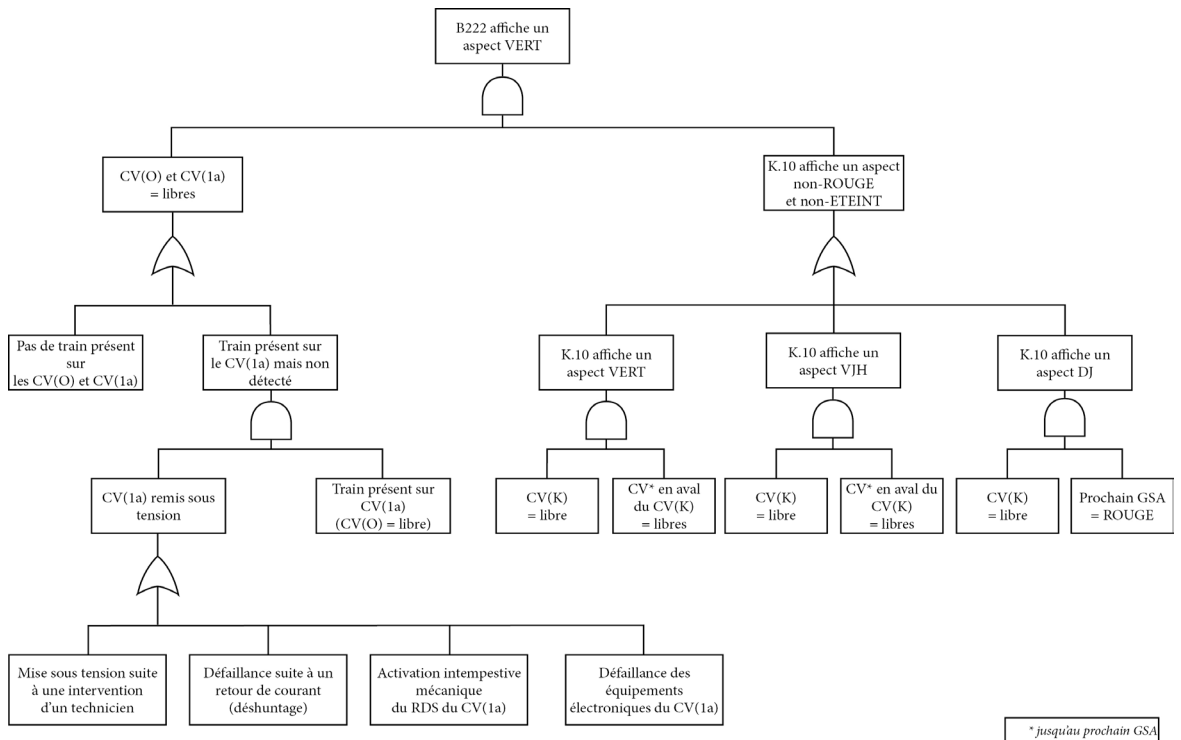
Wanneer de reizigerstrein E3820 zich opwaarts van sein B222 bevindt op zichtbaarheidsafstand van dit sein, bezet goederentrein E48535 enkel nog de SSK(1a). Aangezien de SSK verstoord is, wordt het relais niet langer van stroom voorzien en bevindt zich in "lage" positie: de SSK wordt bezet verklaard.

In deze situatie is de positie van dit relais, volgens onderstaande foutenboom, de enige voorwaarde die gekoppeld is aan de bezetting van deze sectie onmiddellijk afwaarts van sein B222, opdat dit sein B222 op rood zou staan:

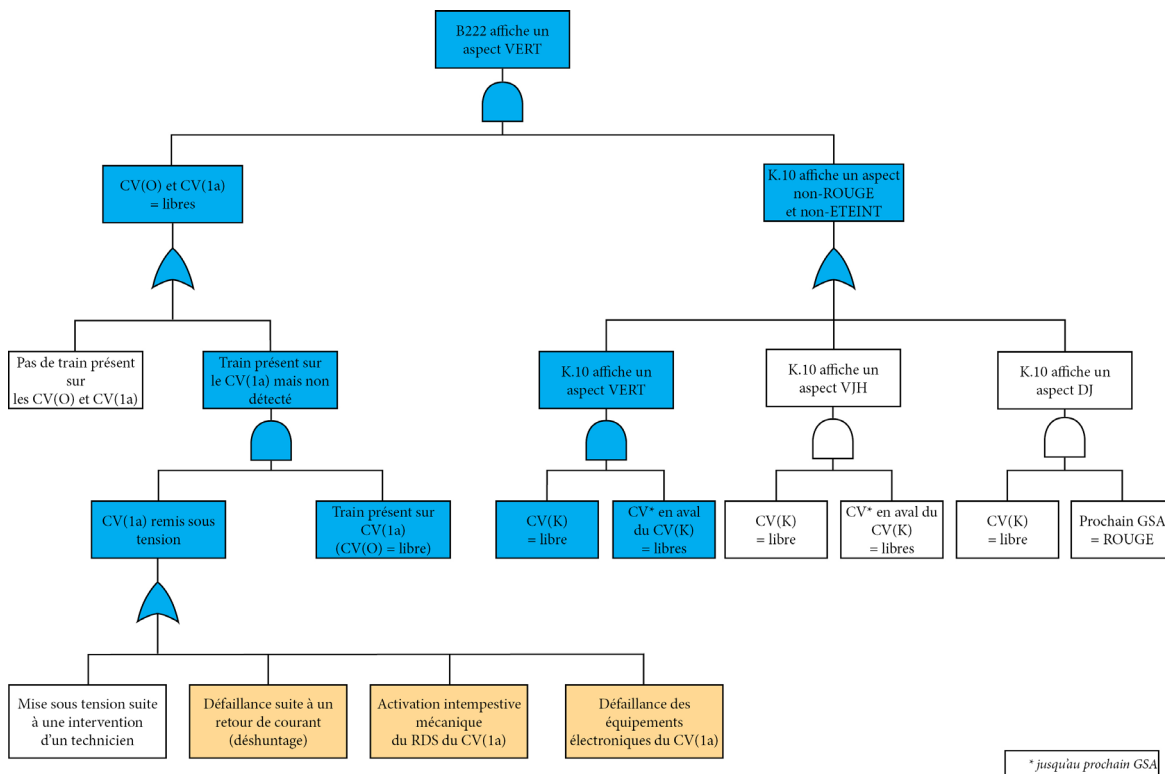
In dit onderzoek toont het boomdiagram dat, los van de blauw opgelichte vakken, als een van de 4 voorwaarden van niveau 5 is vervuld, sein B222 op groen zal staan:

- de mechanische activering zou overeenstemmen met de gedwongen verplaatsing van de mobiele uitrusting van het relais. Tijdens de inspectie die de dag na het ongeval plaatsvond in aanwezigheid van de politie, de gerechtelijke expert, het Onderzoeksorgaan en de technische en onderzoeksteams van de betrokken partijen werd vastgesteld dat de bescherming van het relais (verzegeld deksel) intact was. Deze mechanische activering is dus niet waarschijnlijk;

Het blijft een mogelijkheid voor zover het defect van een relais van een SSK of van de elektronica van een SSK mogelijke gebeurtenissen zijn en de discriminatie tussen beide niet onmiddellijk is.

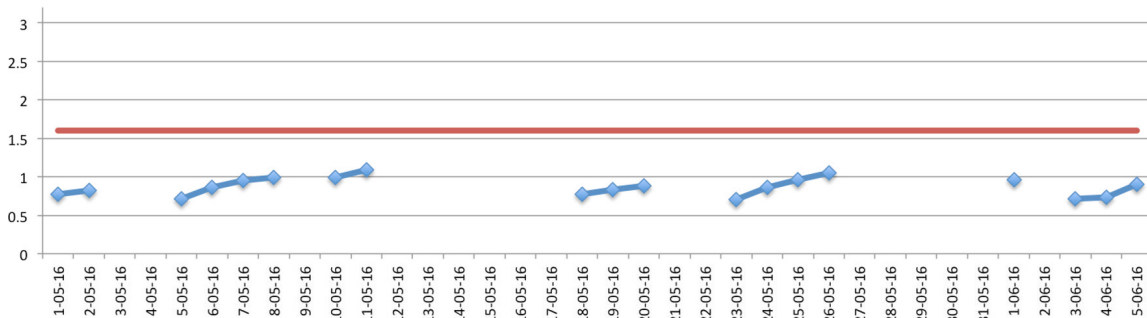
Afbeelding: Risk index op basis van het werkrooster van de bestuurder van de reizigerstrein E3820, de rode lijn vertegenwoordigt de waarde "goede praktijk".

Op 5/06/2016 heeft de Risk Index een waarde van 0,9. Dit is net onder de gemiddelde waarde (1,0) en veel lager dan de waarde 1,6 die de bovengrens van de zone "goede praktijken" vertegenwoordigt.

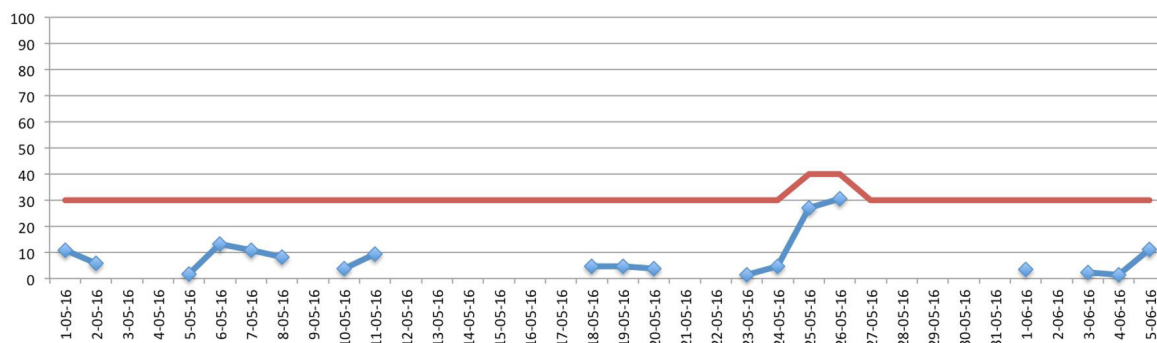
Afbeelding: Fatigue index op basis van het werkrooster van de bestuurder van de reizigerstrein E3820, de rode lijn vertegenwoordigt de waarde "goede praktijk".

Op 5/06/2016 heeft de Fatigue Index³⁷ een waarde van 11,1, wat minder is dan de gemiddelde waarde die 20,7 bedraagt.
