# Veiligheidsonderzoeksverslag

## Ontsporing van een reizigerstrein

### Leuven - 18 februari 2017

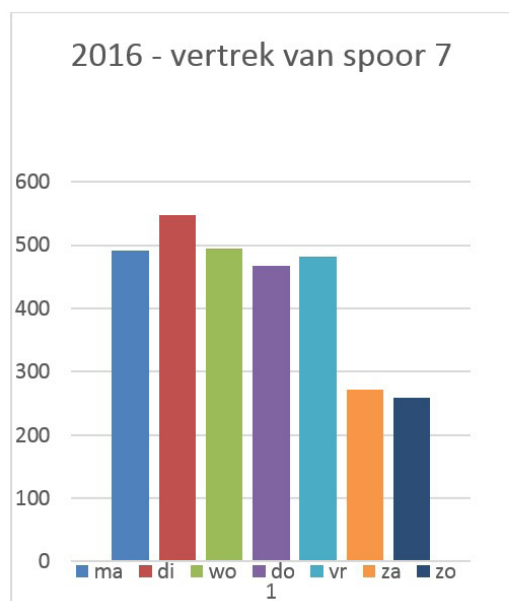
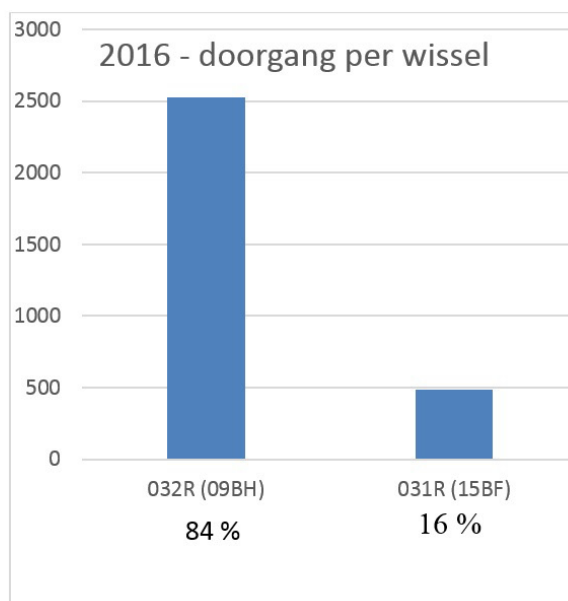
Alhoewel voor al deze treinen de versporing via de wisselverbinding 15BF-15AF voorgeprogrammeerd is blijkt uit onderstaande grafieken dat slechts 16% van de treinen de "voorgeprogrammeerde reisweg" volgen. In 84% van de gevallen versporen de treinen over de wisselverbinding 09BH-09AH. De regel, versta de voorgeprogrammeerde reisweg via wisselverbinding 15BF-15AF, is met andere woorden een uitzondering geworden en wat - volgens de seizoenplanning - een uitzondering zou moeten zijn, het uitwijken via de wisselverbinding 09BH-09AH, is de facto de regel geworden. Deze statistieken zeggen niets over het aantal treinbestuurders die met deze uitzondering geconfronteerd worden.

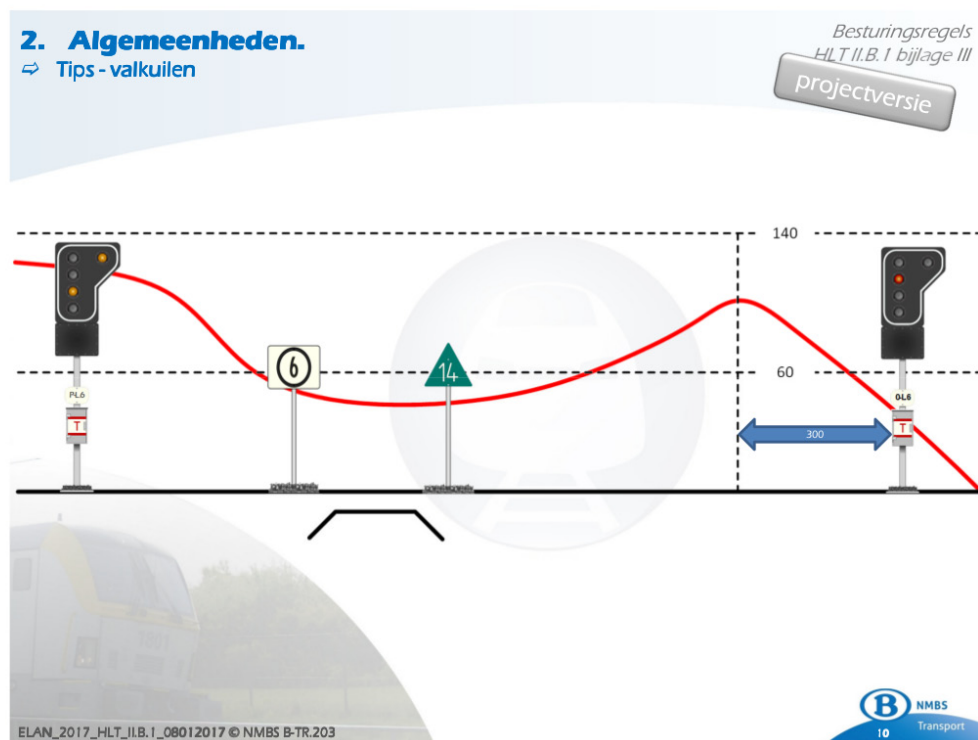
Onderstaande slide (projectversie bedoeld om opleidingsprogramma's die treinbestuurders volgen te ondersteunen) illustreert hoe de aandacht van de treinbestuurders extra gevestigd wordt op de eerder geïdentificeerde valkuil die snelheidsborden zouden kunnen veroorzaken. De valkuil bestaat hierin dat treinbestuurders na het bekomen van een seinbeeld 2G een einde-zone-bord ontmoeten en versnellen waarna zij - door het vergeten van het beperkende seinbeeld 2G - ofwel niet vertragen ofwel niet tijdig vertragen met een seinvoorbijrijding tot gevolg.

De projectversie opleiding voorziet geen slide 'Tips – valkuilen' na vertrek bij GrGH. Dit is wel voorzien in de interne regelgeving HLT IIB.1 Bijlage onder 2.1 tips - valkuilen.

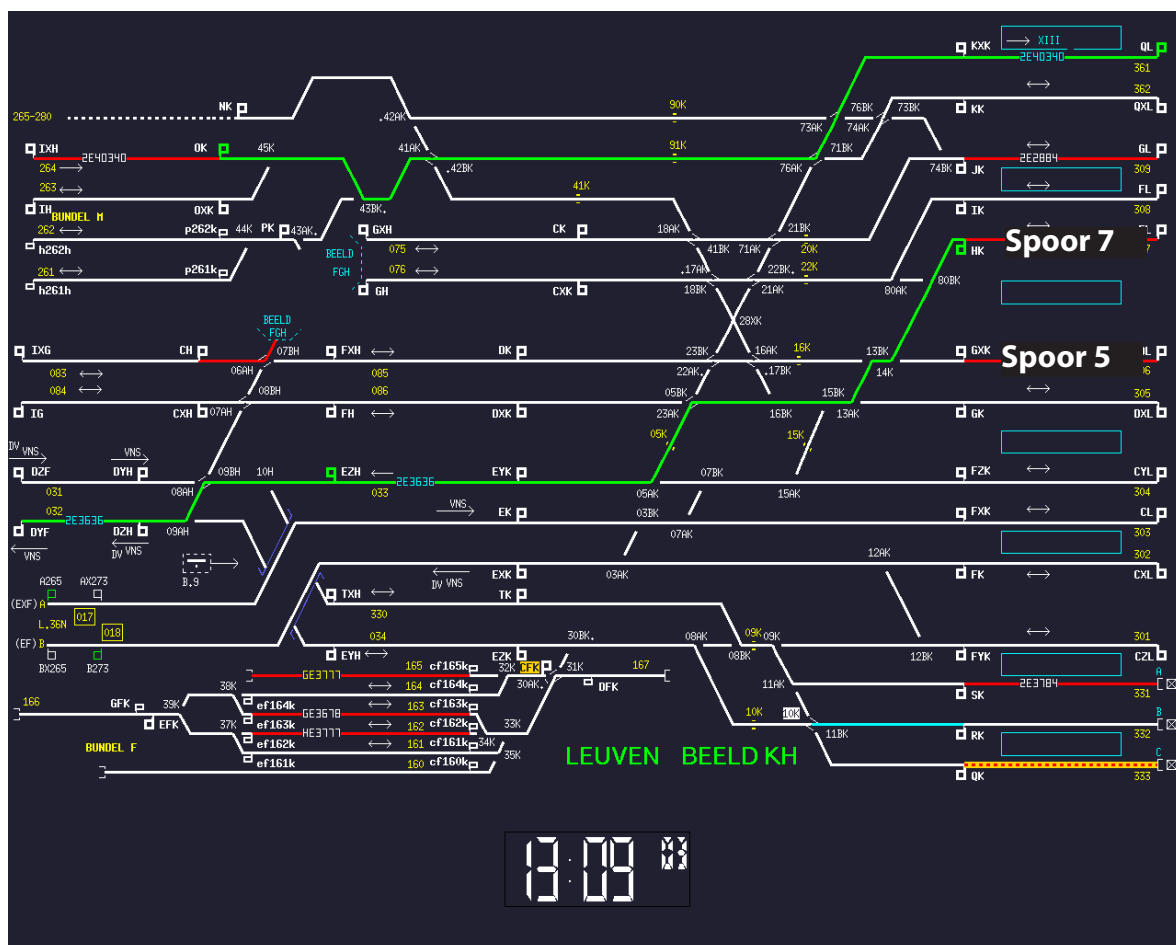
Onderstaand EBP-beeld van 13u09:03 toont dat de reisweg van trein IC 3636 ingeklonken is, vertrek van spoor 7, met een open sein H-K.9 (groene vlag<sup>32</sup>) aan het einde van het perron.

De reisweg loopt van spoor 7 over wissels naar tegenspoor "033". Sein EZ-H.9 staat open (groene vlag). De reisweg gaat vervolgens van tegenspoor "033" over de wisselverbinding 09BH-09AH terug naar normaalspoor "032" tot aan sein DY-F.9 dat gesloten is (witte vlag). Alle wissels zijn in de juiste positie ingeklonken.

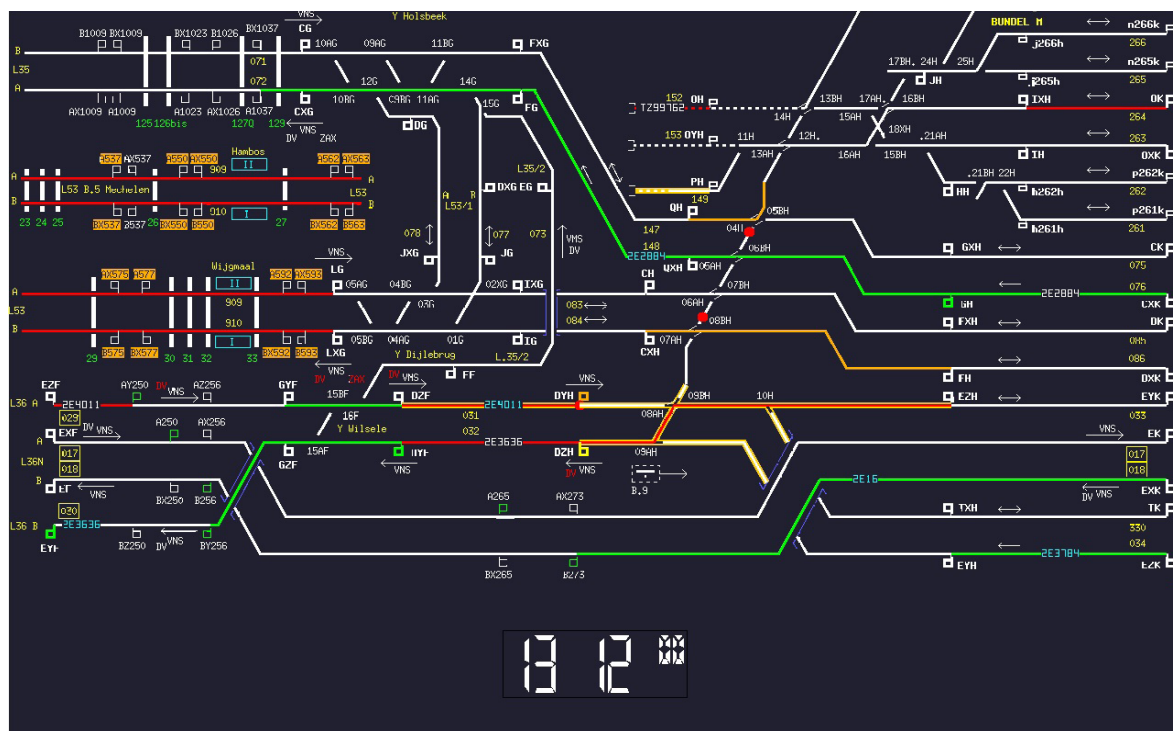
Het EBP-beeld van 13u12 (hieronder) toont dat trein E3636 de sectie afwaarts van wissel 09AH bezet (rode lijn). Rond deze wissel en het nevenliggend spoor zijn door EBP beveiligingen geplaatst (geel-witte lijn). Links in beeld nadert IC-trein E4011 Eigenbrakel - Leuven. De reisweg van E4011 is aangelegd richting Y-Wilsele: het niet beheerd sein AY250 aan het einde van het station Herent staat open (groene vlag), sein GY-F.9 is gesloten (witte vlag) en sein DY-H.9 heeft geen controle op de gesloten stand (oranje vlag).

Trein E4011 bezet de sectie van het station van Herent, spoor A op L.36. De trein heeft een voor-ziene halte in station Herent (aankomst 13u13, vertrek 13u14).

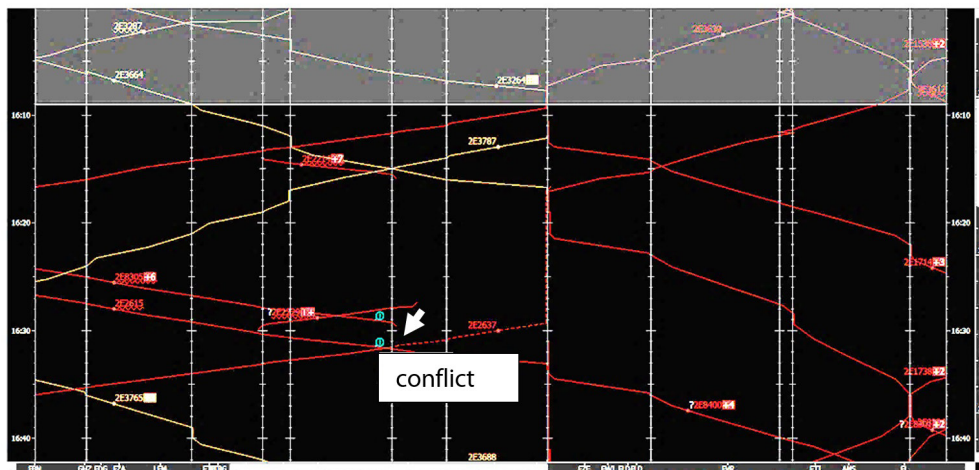
Daarom verschijnt op het TMS<sup>33</sup>-scherm (zie voorbeeld hierna) van een verkeersleider in Leuven een real-time waarschuwing dat verwacht wordt dat de reismogelijkheden van trein IC 4011 en IC 3636 elkaar zullen kruisen met een mogelijkheid van 'conflict' (oponthoud van het treinverkeer). Het mogelijke 'conflict' wordt 10 tot 20 minuten op voorhand op het TMS-scherm van de verkeersleider weergegeven door een blauwe cirkel.

Zoals van hem verwacht wordt komt de verkeersleider tussenbeide om vertragingen te vermijden: hij beslist om trein IC 3636 niet tot aan de wisselverbinding 15BF-15AF te laten rijden, maar zo snel mogelijk terug op normaalspoor te zenden via de wisselverbinding 09BH-09AH. In dit specifieke geval beantwoordt de ingreep van de operator aan de verwachtingen.

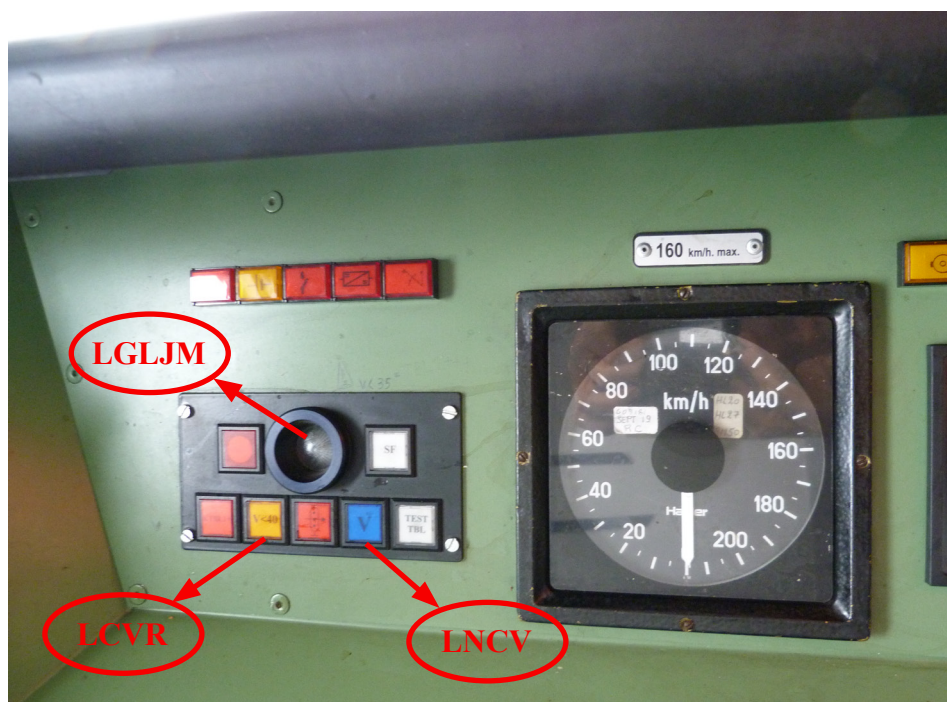
**4** + **6** IC 3636 rijdt voorbij aan sein H-K.9 dat een GrGH seinbeeld vertoont. De treinbestuurder kwhiteert het beperkend seinbeeld tijdig. De trein schakelt over van mode CVR naar mode NCV (non contrôle vitesse): de gele TBL1++-lamp LCVR dooft, de blauwe TBL1++-lamp LNCV licht op, de gele TBL1++-geheugenlamp LGLJM blijft branden. De combinatie van de 2 witte stiften en de overgang naar mode NCV betekent dat sein H-K.9 het seinbeeld GrGH toonde.

Foto tijdens de inspectie van de stuurpost.

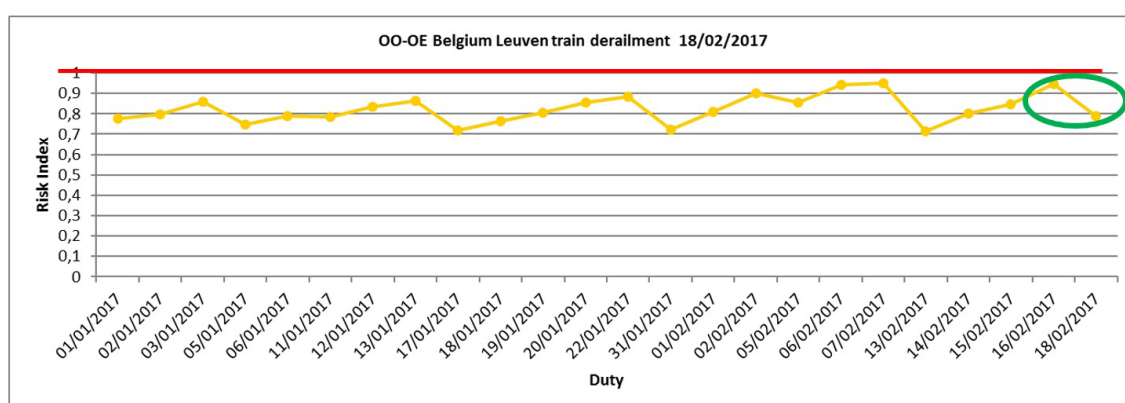
Bij de simulatie wordt rekening gehouden met 2 rustpauzes van ca. 50 minuten op 18/2/2017. Onderstaande grafiek toont dat de **vermoeidheidsrisico-index** (Risk Index) tijdens de beschouwde periode, inclusief de dag van het ongeval stelselmatig onder het gemiddelde risiconiveau 1 ligt. Een risico-index 2 zou een verdubbeling van het risico op een incident betekenen tegenover het gemiddelde risico dat verbonden is aan een werk in shift. Een risico-index van 1.0 wordt beschouwd als 'good practice'.

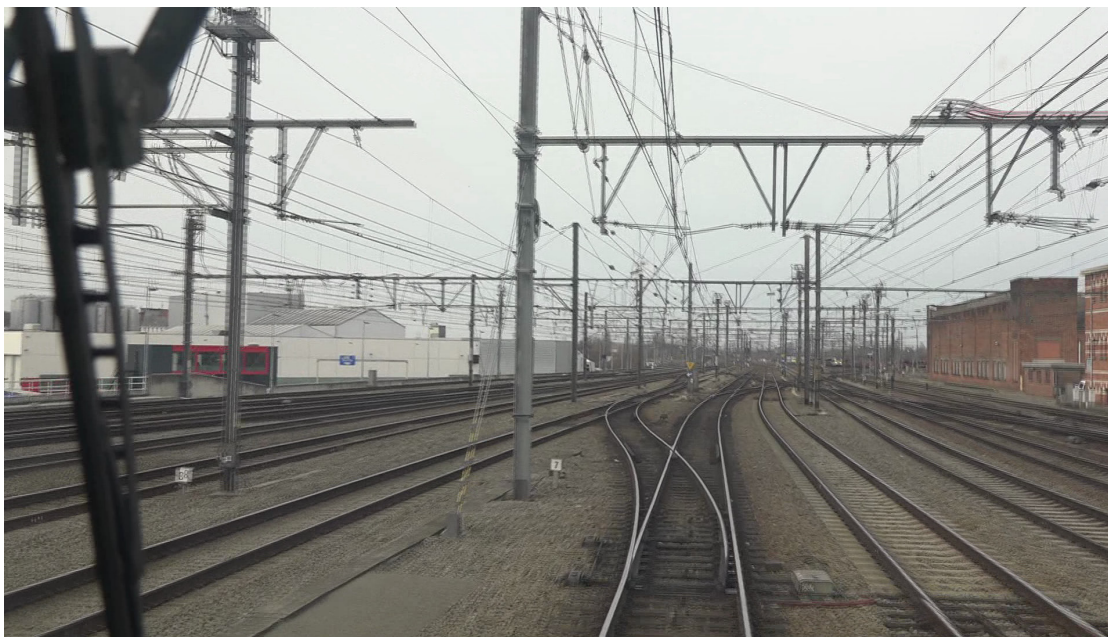
De trein rijdt aan aangepaste snelheid ( $v < 40$  km/u) in 2 bewegingen over wissels richting L.36 spoor A dat hij in tegenspoorrichting berijdt. Onmiddellijk na de laatste wissel staat, rechts van het spoor, een paal met een lijnbord L.36 opgesteld. Een blauwe pijl onder dit bord wijst naar links, naar het spoor waarop hij rijdt. Op dezelfde paal als het lijnbord staat een snelheidsbord (einde-zonebord "9") opgesteld. Afwaarts van het lijnbord versnelt de trein, dit terwijl het eerder getoonde seinbeeld GrGH een snelheidsvermindering aankondigde. De treinbestuurder mag in deze omstandigheden zijn snelheid overeenkomstig het HLT verhogen. Een onder treinbestuurders gangbare interpretatie van het HLT<sup>47</sup> laat een verhoging van de snelheid toe tot 79 km/u, maar de treinbestuurder moet vervolgens zijn snelheid verlagen zodat de snelheid van 40 km/u niet overschreden wordt bij de doorgang aan de voet van het volgende sein<sup>48</sup>.

Met toenemende snelheid rijdt de trein over een lichte bocht richting het volgende sein, sein EZ-H.9. De zon staat in de rug van de treinbestuurder en schijnt op dit sein. De zonneblinden in de stuurpost, rechts van de treinbestuurder, zijn neergelaten en het overzicht over de situatie is beperkt.

Het sein vertoont een knipperend groen seinbeeld en is uitgerust met een boven- en een onderpaneel. Het sein legt een snelheidsvermindering van 40 km/u op. De trein rijdt met een nog steeds toenemende snelheid aan het sein voorbij. Afwaarts van het sein piekt de snelheid bij 106 km/u. Kort voor de volgende wissels neemt de treinbestuurder de positie van een wissel voor hem waar. De wissel ligt anders dan wat hij verwacht. De treinbestuurder beseft dat de snelheid niet aangepast is en de waarneming van de positie van de wissel lokt een recuperatiereactie uit: de treinbestuurder onderbreekt onmiddellijk de tractie.
