# Verslag van het Veiligheidsonderzoek

## Ontsporing van een leegrijdende NMBS-reizigerstrein

### Neufvilles - 8 juni 2018

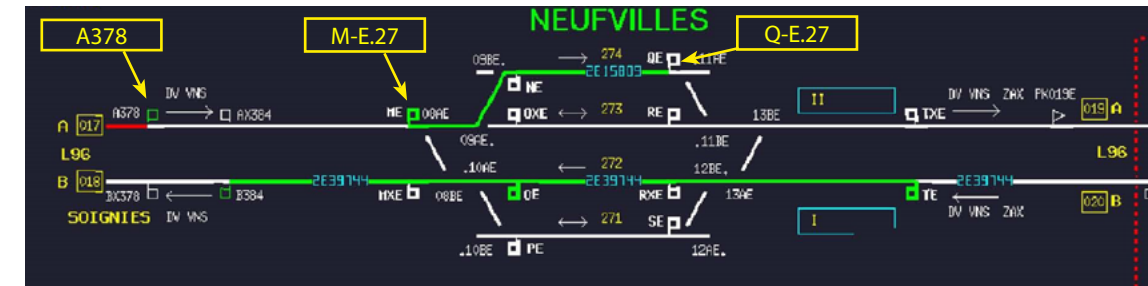
#### Beeld van 10.25:38 uur

Op het scherm bezet de kop van trein E15809 de sectie opwaarts van sein A378 (rode streep).

De reisweg is aangelegd naar spoor 274 van Neufvilles tot aan sein Q-E.27.

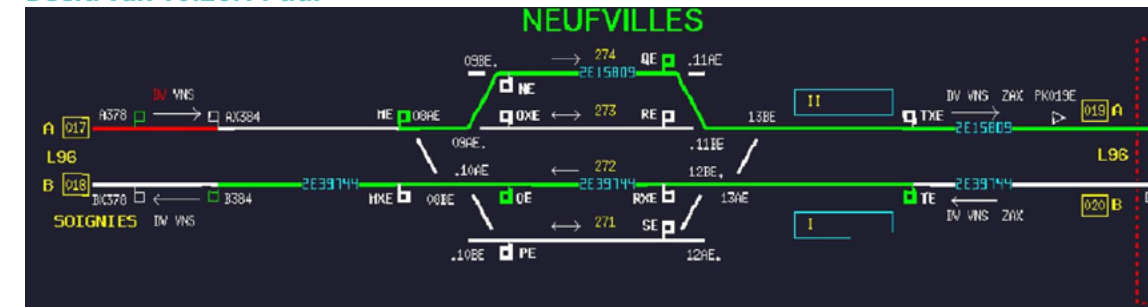
#### Beeld van 10.26:11 uur

Op het scherm bezet de kop van trein E15809 de sectie tussen sein A378 en sein AX384.

De reisweg van de trein is aangelegd tot voorbij spoor 274, met een terugkeer naar het hoofdspoor.

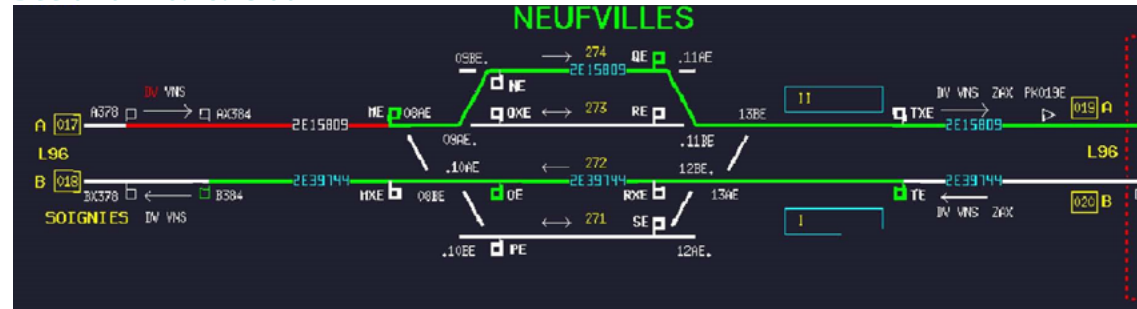
Beeld van 10.26:25 uur

Op het scherm bezet trein E15809 het baanvak tussen sein A378 en sein M-E.27.

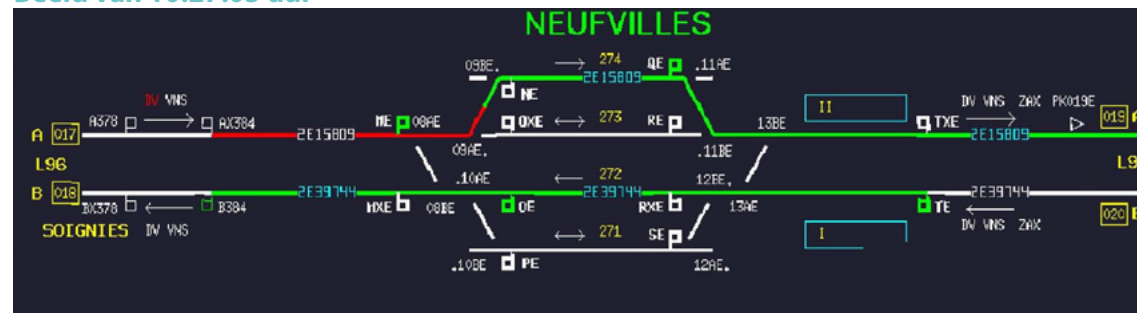
Beeld van 10.27:05 uur

Op het scherm rijdt trein E15809 de wissel 09AE gelegen na het sein M-E.27 op en begeeft zich op spoor 274 (bijspoor van Neufvilles-Garage).

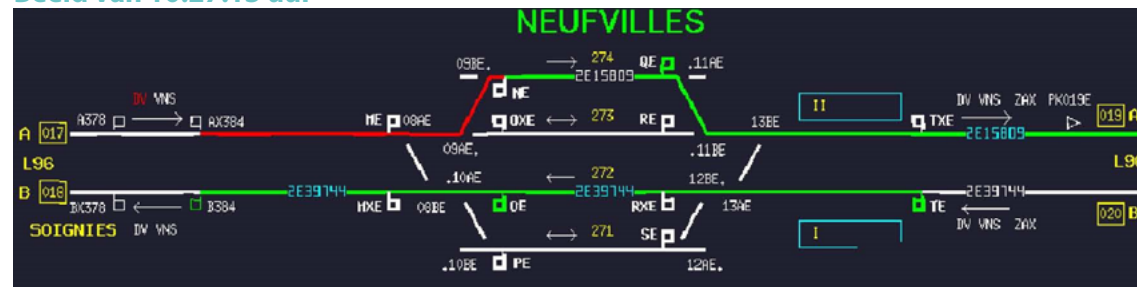
Beeld van 10.27:13 uur

Op het scherm rijdt trein E15809 over de tweede wissel 09BE gelegen op spoor 274. Sein M-E.27 toont een gesloten seinbeeld (rood).

Ingevolge de schade veroorzaakt aan de infrastructuur door de doorrit van trein E15809, wordt er controleverlies op de wissels 09AE en 09BE vastgesteld en dit wordt weergegeven op het EBP-scherm.

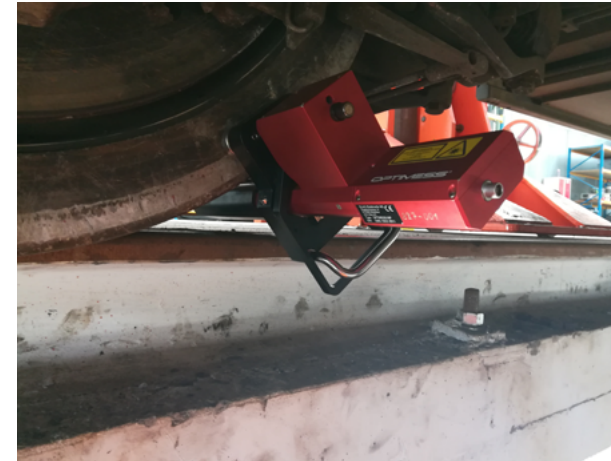
De profielen van de wielen en de afstanden tussen de actieve loopvlakken van alle draaistellen verbonden aan de 2 stelen werden gecontroleerd: ze vallen binnen de toleranties.

Bij het ongeval is het eerste draaistel van het eerste rijtuig van motorstel 08158 losgekomen van het rijtuig en heeft het een grote schok ondergaan. De metingen van de afstanden van de wielen van de eerste as van dit draaistel vallen lichtjes buiten de tolerantie, terwijl de metingen uitgevoerd op de tweede as een resultaat binnen de toleranties opleveren.

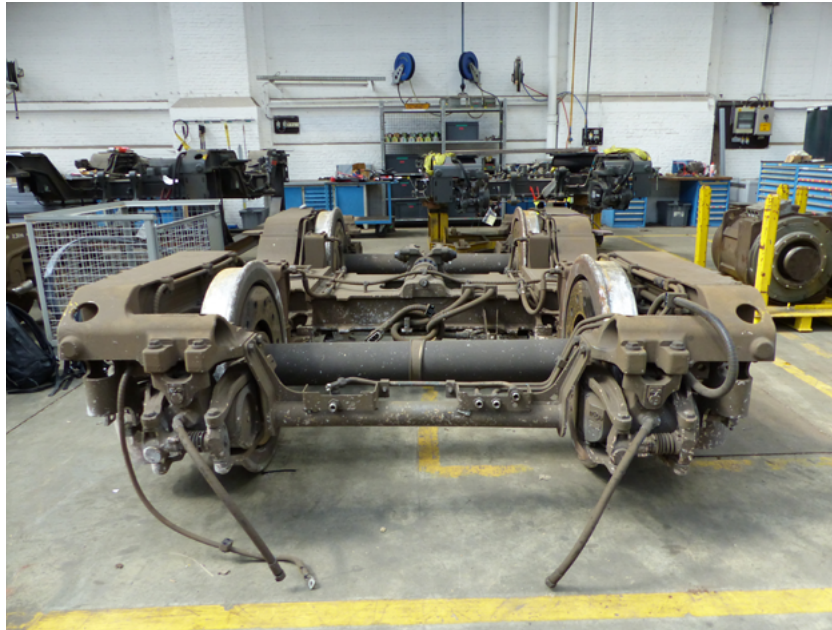
Bij de hersporing van de trein werd het tweede draaistel van de eerste kist van treinstel 08158 door de technici van de spoorwegonderneming losgemaakt. De profielen van de wielen en afstanden gemeten op dit draaistel vallen binnen de toleranties.

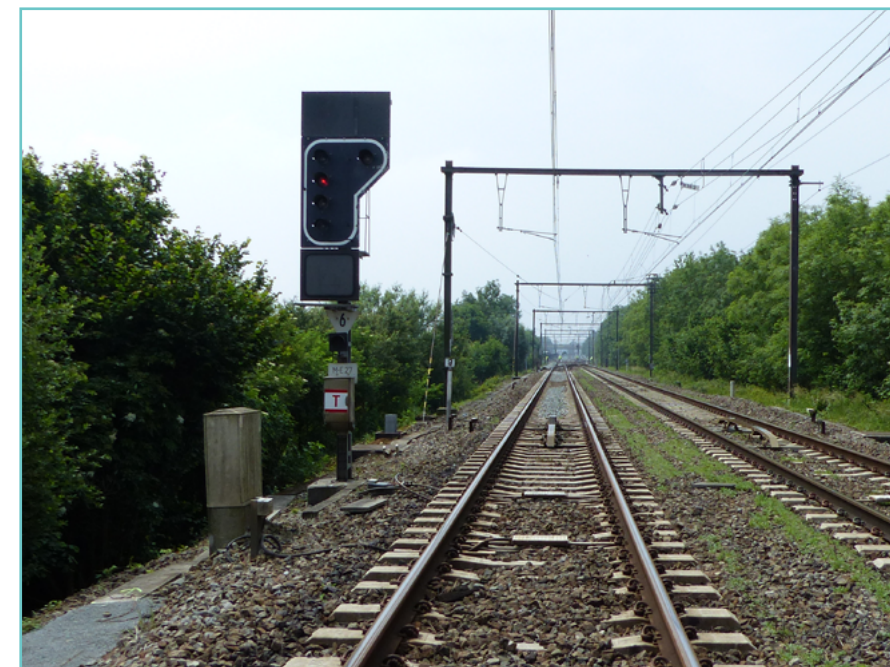
Op het ogenblik van de doorrit van trein E15809 vertoonde sein M-E.27 een Groen seinbeeld met een oplichtend cijfer 4 op het bijkomend paneel.

Het Groene seinbeeld wordt bevestigd door de analyse van de aan boord van de trein geregistreerde gegevens (punt ④ op de grafiek in hoofdstuk 3.4.2).
