# Verslag van het Veiligheidsonderzoek

## Aanrijding van een persoon in de sporen

### Oostende - 21 september 2017

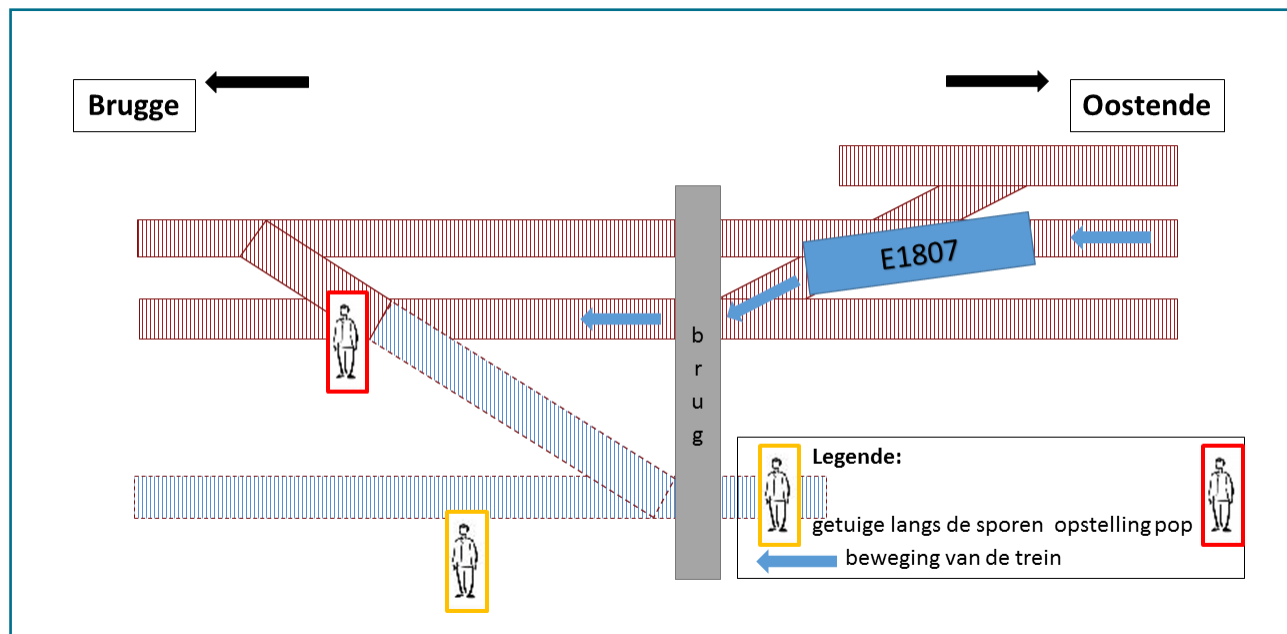
- vóór het vertrek zijn - onder deze omstandigheden - de gele fluovesten van de personen en van de pop, aanwezig naast de sporen ter hoogte van de plaats van het ongeval (afwaarts de brug van de Slijkensesteenweg), vanuit de stuurpost aan het perron in Oostende moeilijk waarneembaar;
- kort na het vertrek, wanneer de treinbestuurder sein K6-K.7 voorbij rijdt, worden de gele fluovesten van de personen en van de pop naast de sporen beter waarneembaar;
- tijdens de doorgang over de S-bocht, die gevormd wordt door de wissels onder de brug, zijn de personen en de pop duidelijk zichtbaar.

Een getuige die tijdens de wedersamenstelling langs de sporen stapt, getuigt dat de rijdende trein hoorbaar is tijdens de doorgang onder de brug.

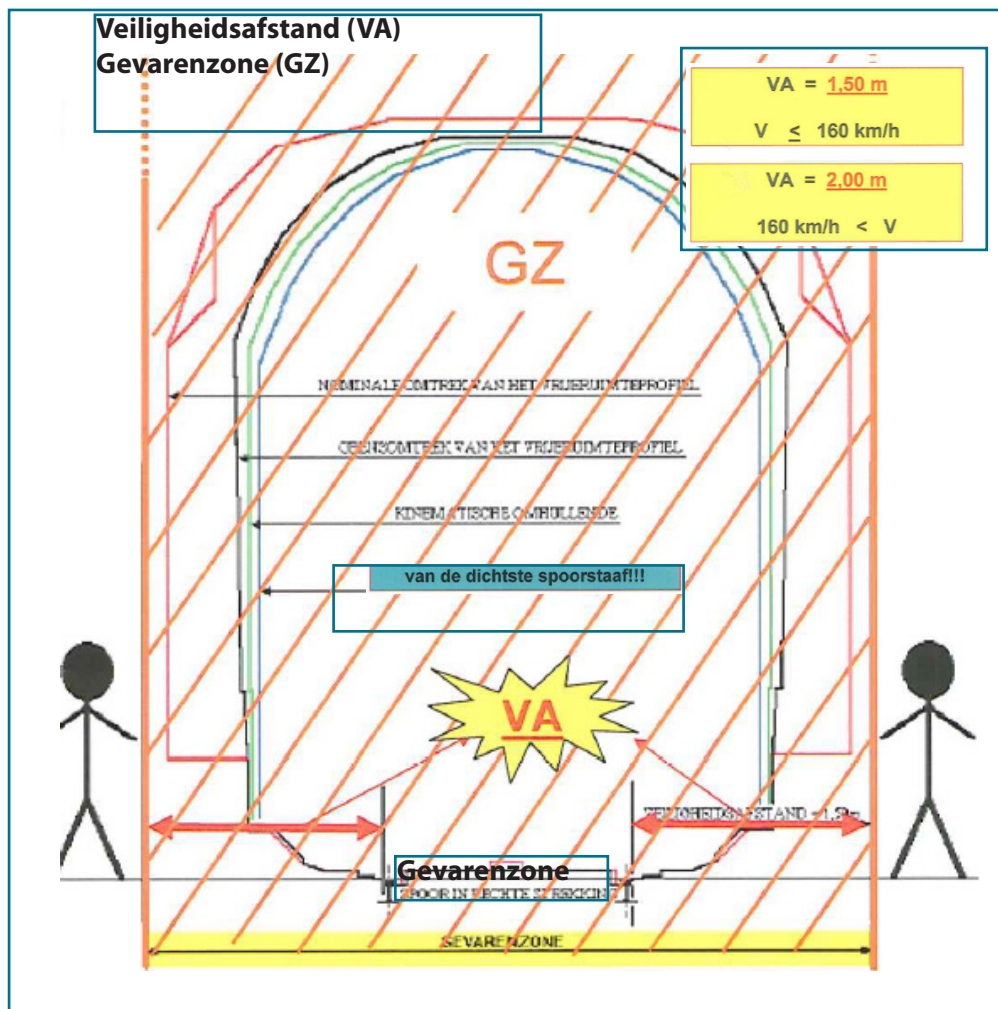
Indien het spoorwegterrein moet gebruikt worden om zich naar het werk te begeven of om het werk te verlaten, moet telkens wanneer dit mogelijk is op het werkpad, op een afstand van minimum 1,50 m van de buitenkant van de dichtstbijgelegen spoorstaaf, gegaan worden buiten de gevarenczone. (Zie schets).

Blijf steeds buiten de GEVARENCZONE van het spoor.
