# Veiligheidsonderzoeksverslag

## ONTSPORING VAN EEN GOEDERENTREIN WETTEREN - 4 MEI 2013

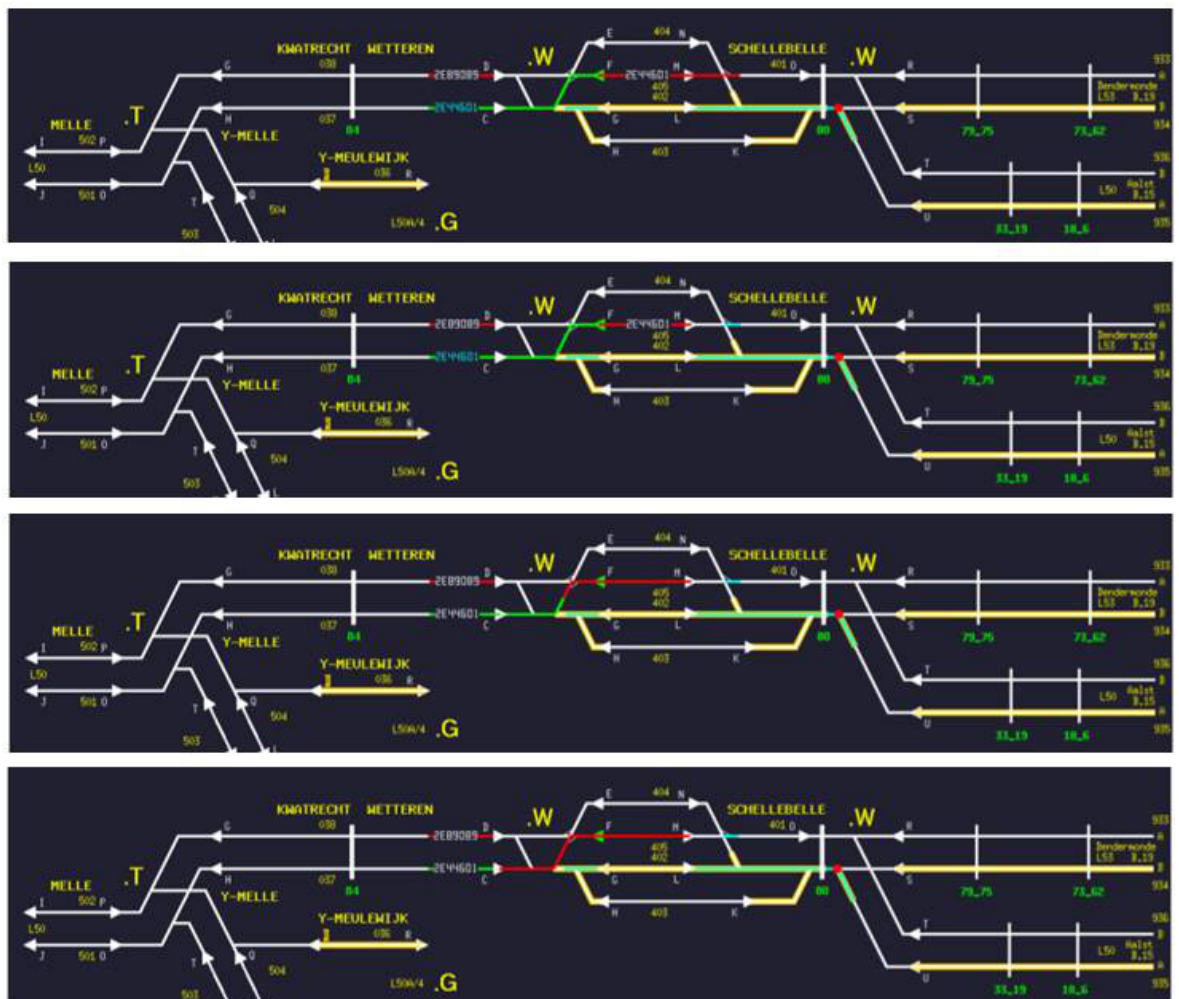
In onderstaande beelden is de stapsgewijze doorgang van trein 44601 van Schellebelle richting Wetteren zichtbaar:

- de reisweg van tegenspoor naar normaalspoor is ingeklonken (groen);
- trein rijdt over wissel 16AW/15W aan het einde van station Schellebelle richting sein FX-W.6 (rood);
- wissel 16AW/15W is vrij, geen reisweg ingeklonken (cyaan blauw);
- trein bezet de wissels 22BW/23W (rood);
- trein bezet wissels 22AW en 24BW (rood).

Bijkomende vaststellingen:

- trein E89089 staat stil aan sein D-W.6 (rood);
- door werken aan wissel 13W is er geen controle van wissel 13W (rode stip);
- door werken aan wissel 13W worden lokaal de spoortoestellen en seinen van L50 spoor A en van L53 spoor B niet meer automatisch bediend (ontdubbelde lijn geel); er is geen verkeer toegelaten.

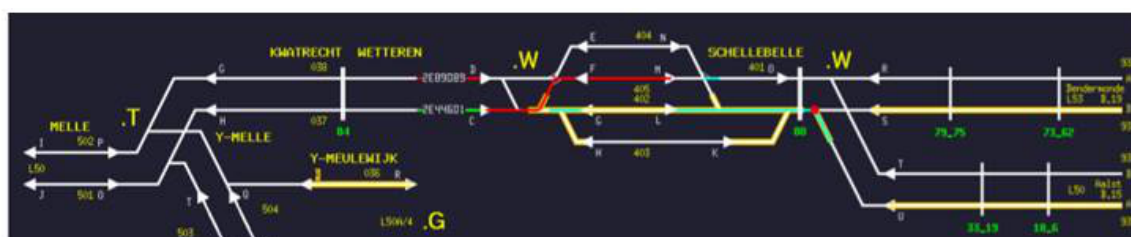
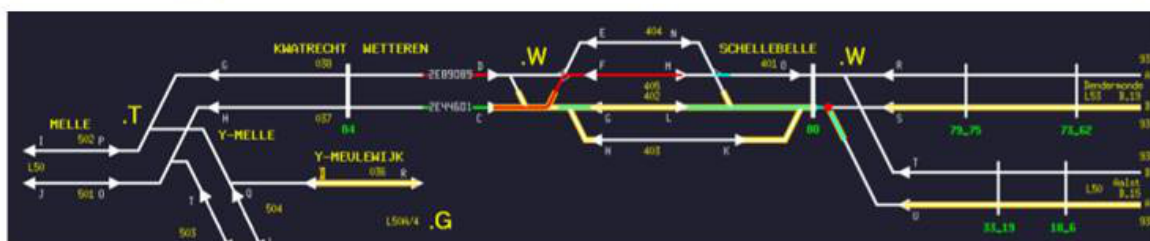
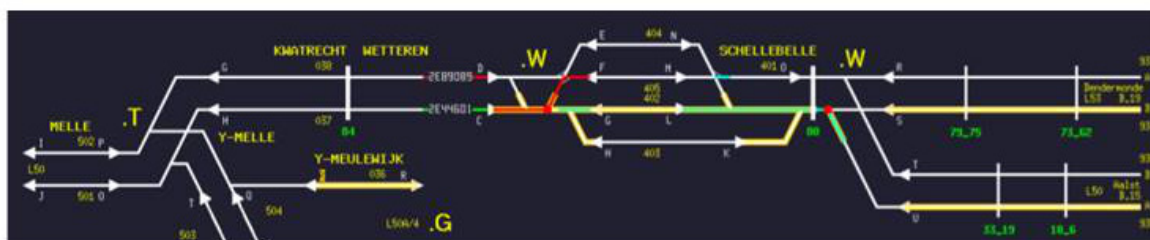
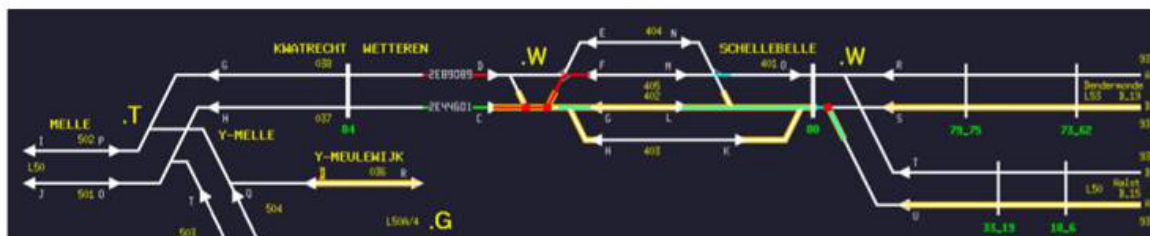
In de volgende beelden worden de storingen zichtbaar tijdens de doorgang van 44601 op de wissels 22AW en 24BW:

- wissel 22AW stoort (rood + dubbele gele lijn);
- wissels 22AW en 24BW storen (rood + dubbele gele lijn);
- verlies controle op wissel 22AW (rode stip);
- verlies controle op wissels 24BW en 22AW (rode stip).

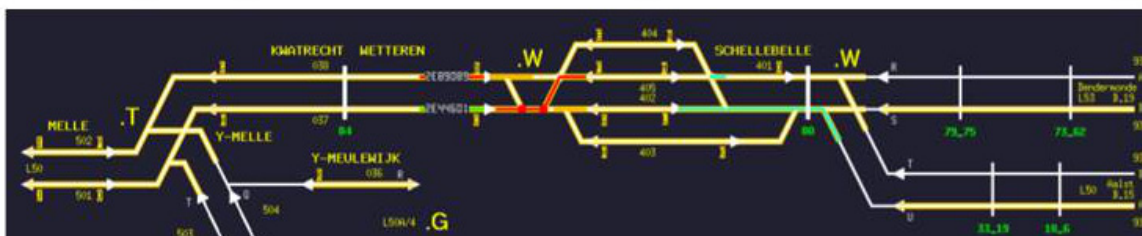
Na de ontsporing worden lokaal de spoortoestellen en seinen van sporen A en B van L50 niet meer automatisch bediend (ontdubbelde lijn geel): de seinen komen op rood en er is geen verkeer meer toegelaten.

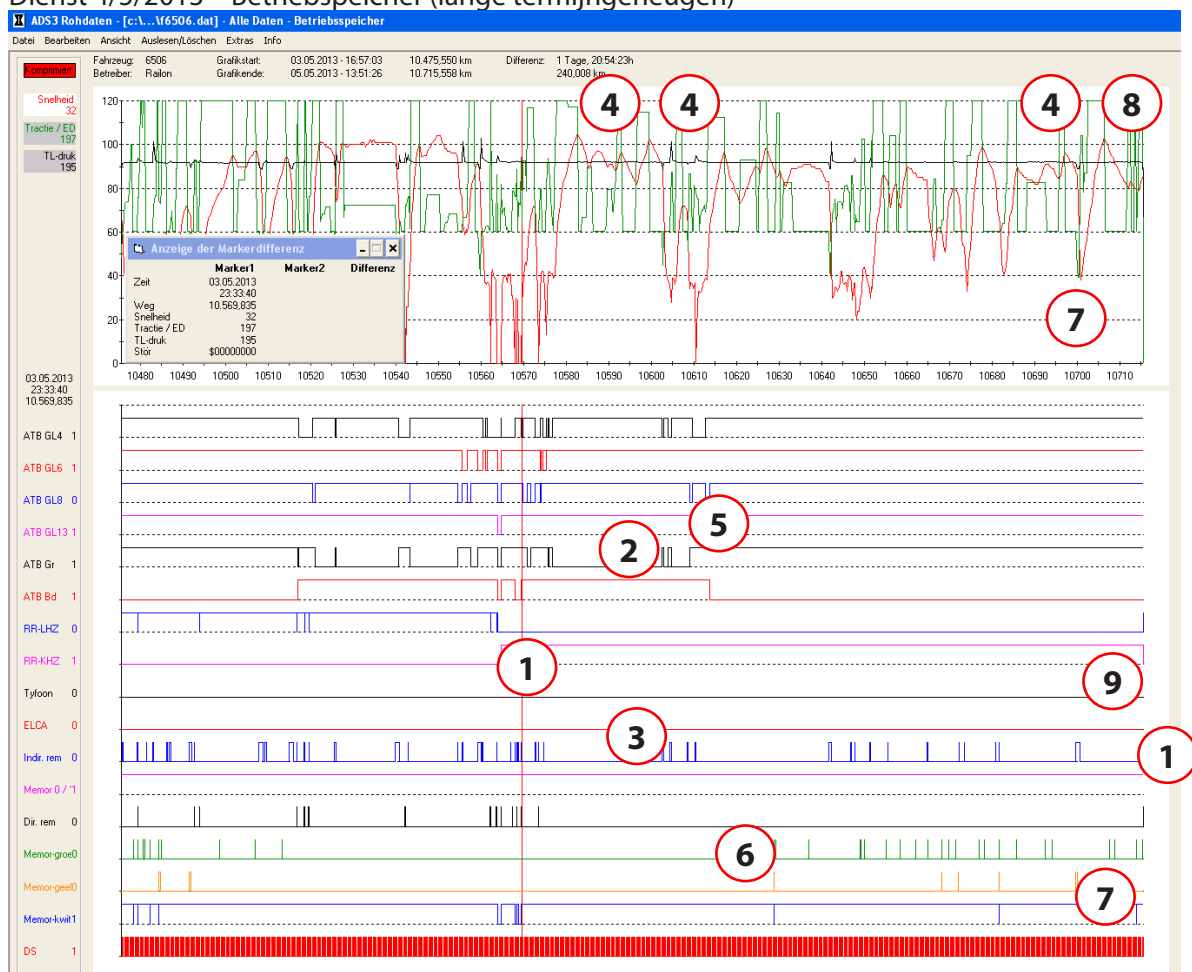
#### Dienst 4/5/2013 – Betriebspeicher (lange termijngeheugen)

- grafische weergave van de ritgegevens lange termijn of "Betriebspeicher"
- X-schaal: de afgelegde afstand van 3/5 - 5/5/2013 tot de plaats van het ongeval
- de verticale rode lijn geeft het vertrek van de trein in Kijfhoek-Nederland weer
- 1 : treinbestuurder heeft plaatsgenomen in loc 6506 zijde korte huif (RRKHZ 1)
- 2 : het treinbeïnvloedingsstelsel ATB (NL) is ingeschakeld (ATB Bd1)
- 3 : het treinbeïnvloedingsstelsel Memor (B) is ingeschakeld (Memor 1)
- 4 : de trein rijdt aan een snelheid regelmatig >90 km/u (rode curve)
- 5 : vanaf de grens is het ATB-systeem uitgeschakeld (ATB Bd 0)
- 6 : vanaf de grens komen de afgebeelde registraties van het MEMOR1-systeem
- 7 : Memor geel 1: de trein vertraagt tot <40 km/u
- 8 : trein versnelt tot 103 km/u
- 9 : trein vertraagt zonder remmen tot ca. 80 à 90 km/u (Ind. rem 0)
- 10 : remming (Ind. Rem en Dir. Rem = 1) en einde treinrit

De tyfoon (hoorn) werd bij vertrek of tijdens de rit niet gebruikt.

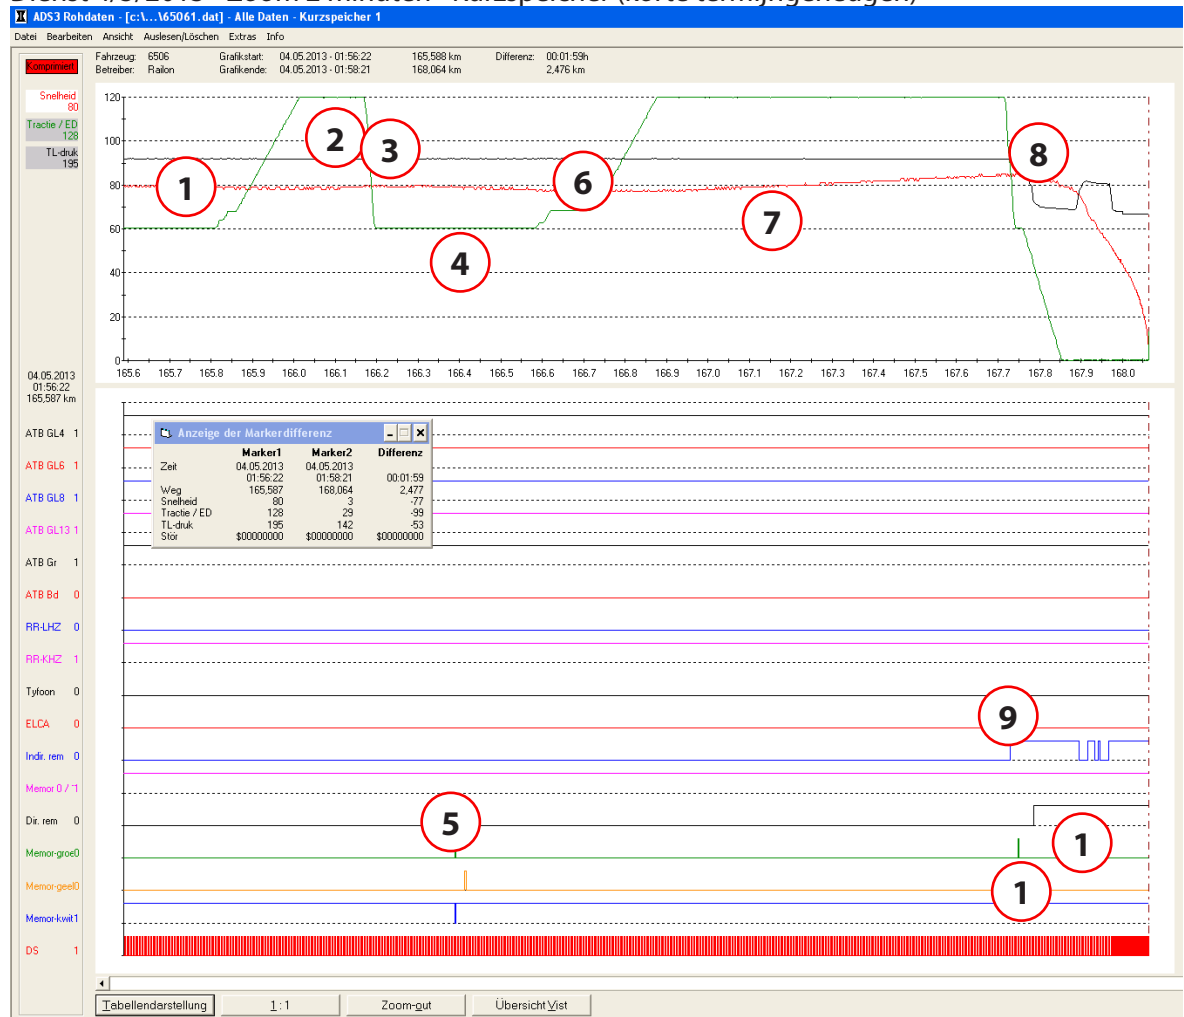
## Dienst 4/5/2013 - Zoom 2 minuten- Kurzspeicher (korte termijngeheugen)

- grafische weergave van de ritgegevens korte termijn "Kurzspeicher"
- X-schaal: de afgelegde afstand, laatste 2 minuten tot de plaats van het ongeval
- 1 : de snelheid van loc 6506 schommelt en is licht dalend tot <80 km/u (rode curve)

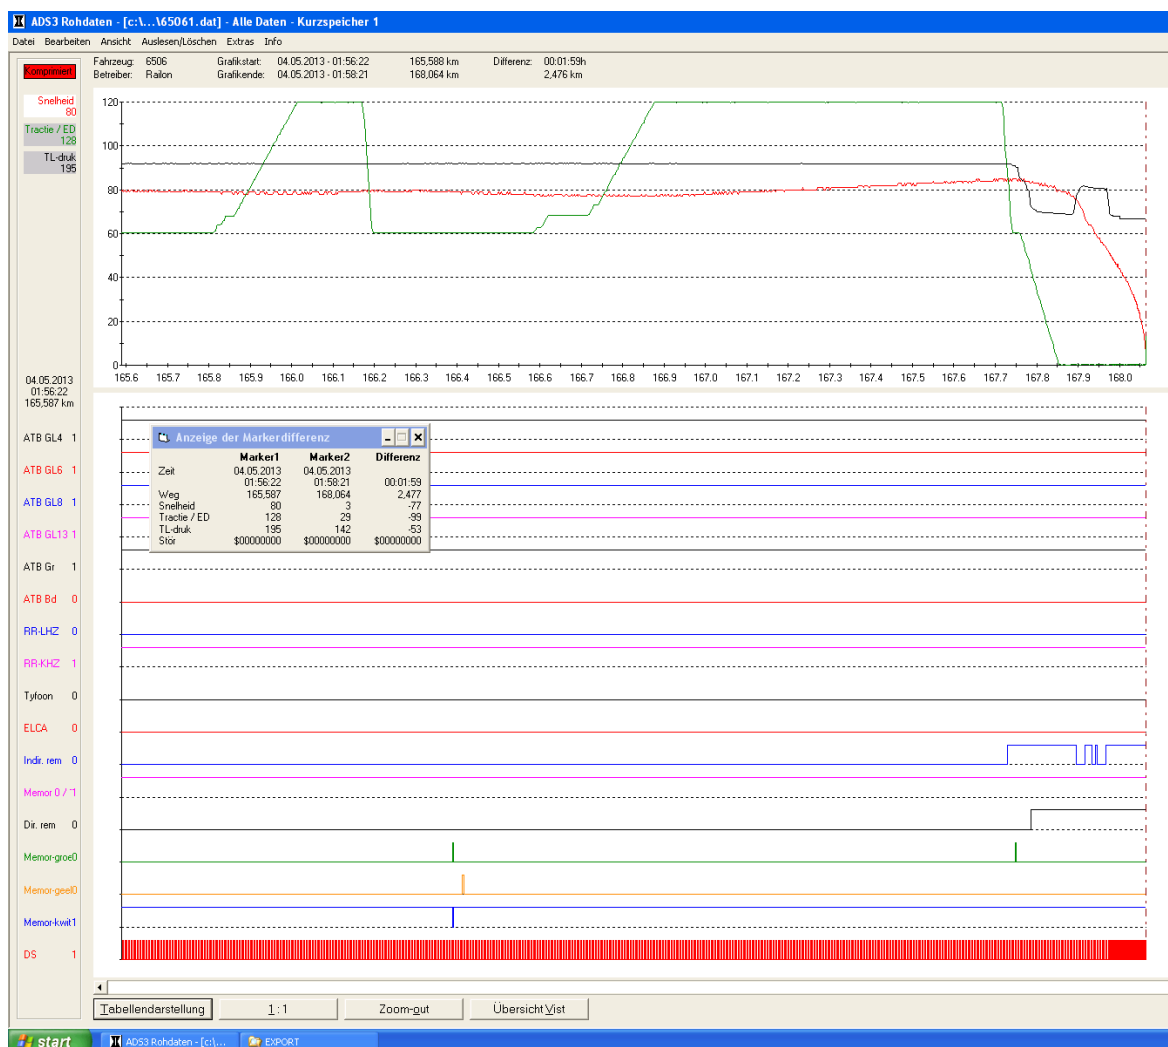
Uit de ritregistraties blijkt - na het veranderen van regime in Dendermonde – wat volgt:

- begin tractie: de snelheid stijgt over een afstand van 5 km tot 103 km/u;
- einde tractie: snelheid daalt zonder remming tot ongeveer 80 km/u over een afstand van 5 km;
- 2 korte tractiebevelen: de snelheid fluctueert tussen 80 en 90 km/u;
- einde tractie  $\pm 200$  m voor sein RX-W.6: doorgang aan RX-W.6 aan 80 km/u;
- begin tractiebevel  $\pm 200$  m na de doorgang aan het sein RX-W.6;
- snelheid stijgt over een afstand van 1,150 km naar 85 km/u;
- einde tractie  $\pm 75$  m voor het sein FX-W.6;
- begin noodremming  $\pm 25$  m voor het sein FX-W.6;
- de snelheid van de trein piekt aan 84 km/u bij de doorgang aan het sein FX-W.6;
- de snelheid daalt van 84 tot 78 km/u, dit is de snelheid op het ogenblik dat de druk in de remleiding plots stijgt en de registratie indirecte rem op en neer schommelt.

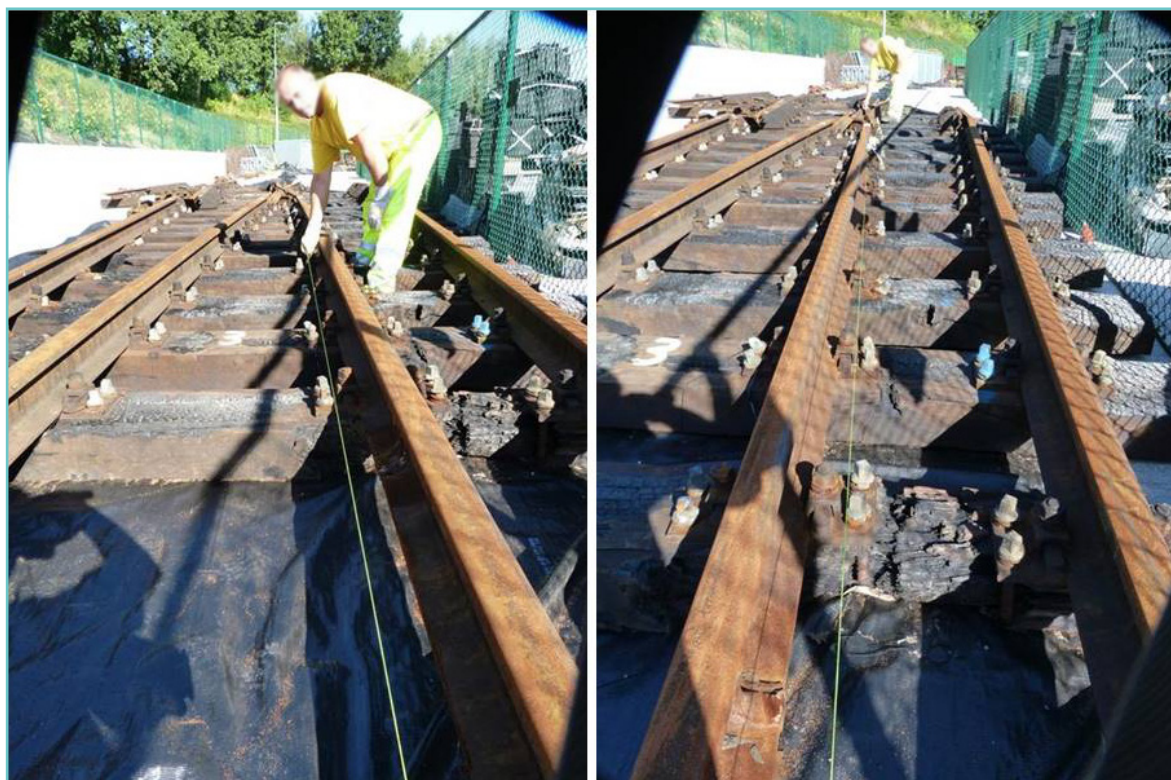
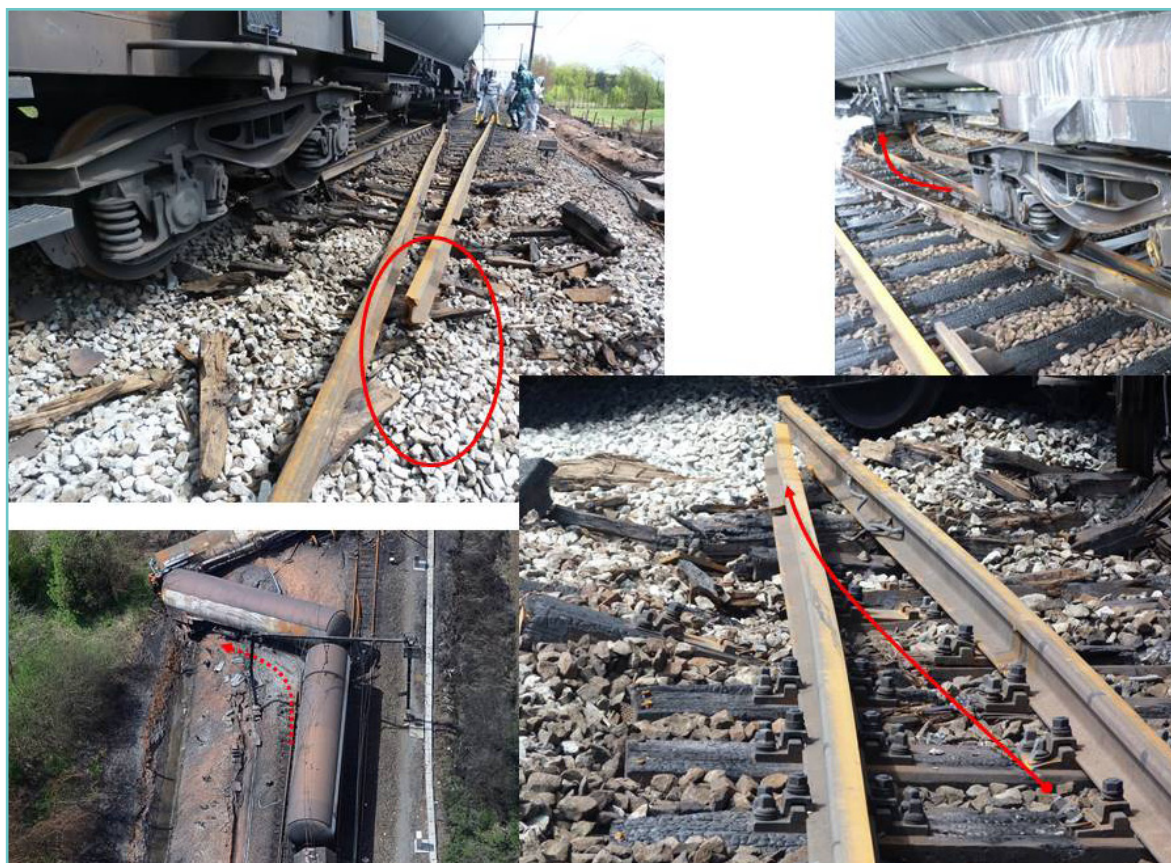
#### Ter hoogte van het puntstuk van wissel 24BW

- de linker wisseltong van wissel 22AW werd weggeslingerd en ligt aan het puntstuk van wissel 24BW;
- de linker wisseltong van wissel 22AW is afgebroken ter hoogte van de afschaving;
- de bedieningsstang en controlestang zijn nog vast aan de wisseltong;
- er wordt geen schade aan de tongspits vastgesteld.

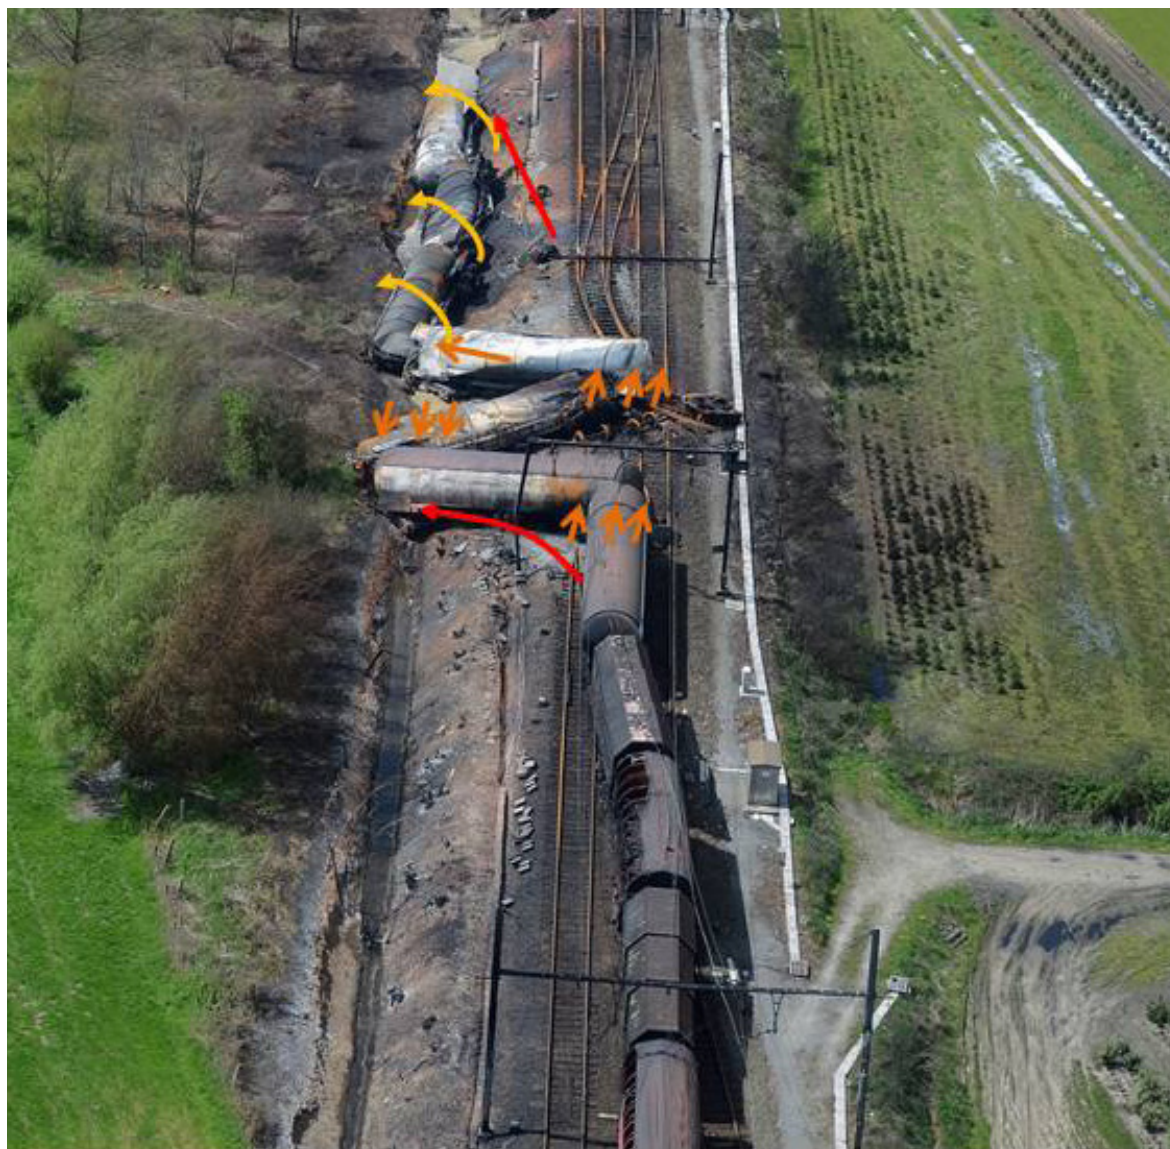
Op dezelfde wijze is te zien hoe wagons 4 – 5 en 6 in schaar gegaan zijn. De krachten die de schaarvorming veroorzaken worden met oranje pijlen weergegeven.

Een tweede vore toont hoe het eerste wielstel van wagon 6 over de wissel gereden is en met een boogvormige beweging in de gracht valt. De beweging van de voorzijde van wagon 6 wordt met een rode gebogen weergegeven.

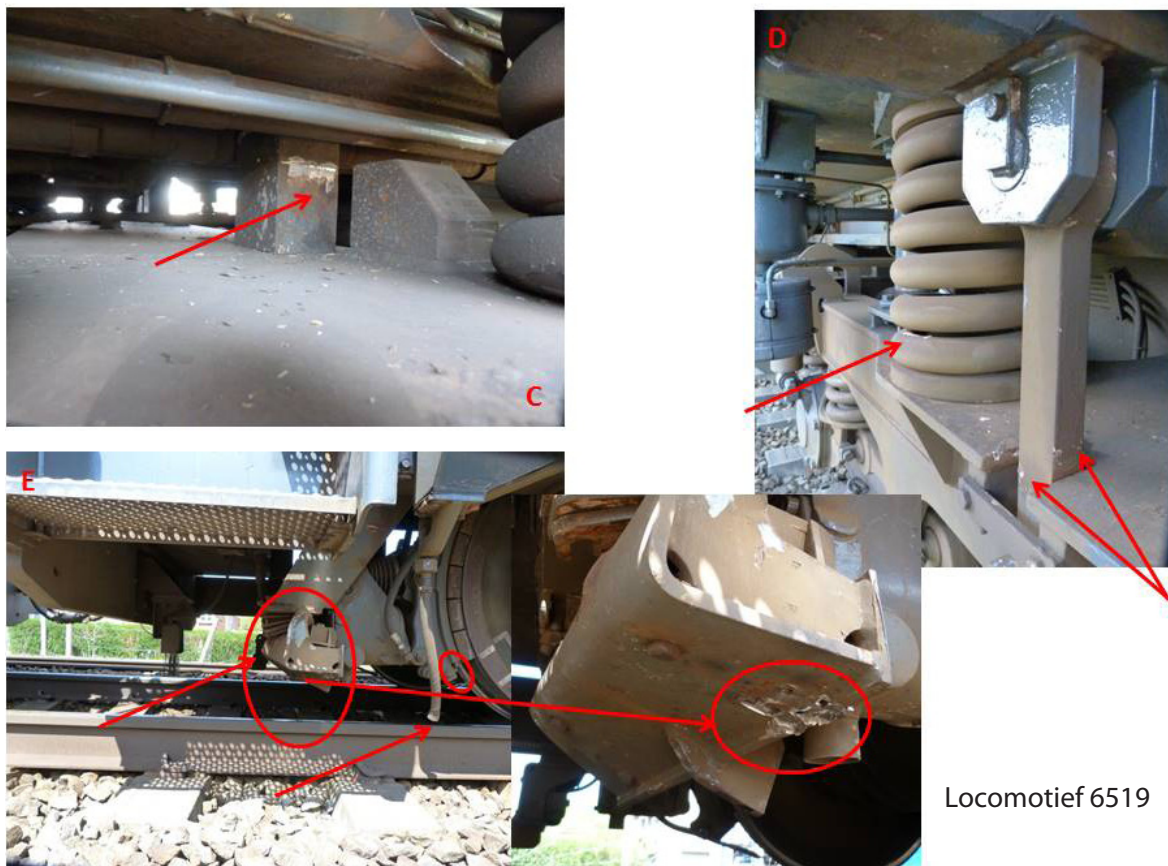
### 3.4.7.2. LOCOMOTIEF 2 6519

Locomotief 2 wordt grondig onderzocht en de werking van het MEMOR-systeem dat geldig is op het Belgische spoorwegnet wordt onderzocht. De opstelling van de Memor-borstels wordt gecontroleerd. De werking van het MEMOR-systeem is normaal.

De beschadigingen aan de ATB-spoelbak worden vastgesteld en opgemeten. De spoelbak wordt voor nader onderzoek in bewaring genomen. Uit de overeenstemmingen tussen de beschadigingen aan de spoelbak en de strijkregel van wissel 24BW mag ondubbelzinnig afgeleid worden dat de spoelbak in contact gekomen is met de strijkregel.

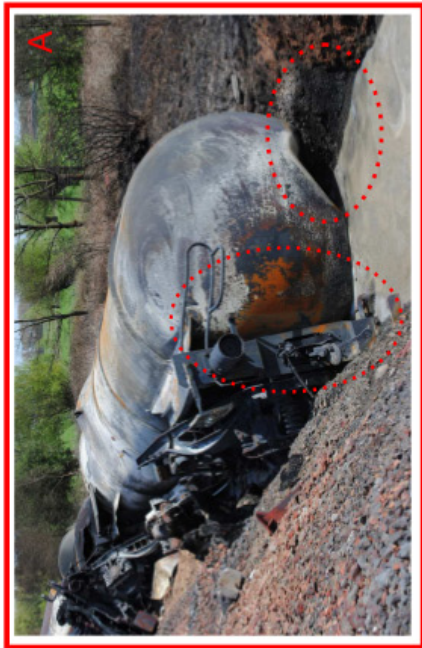
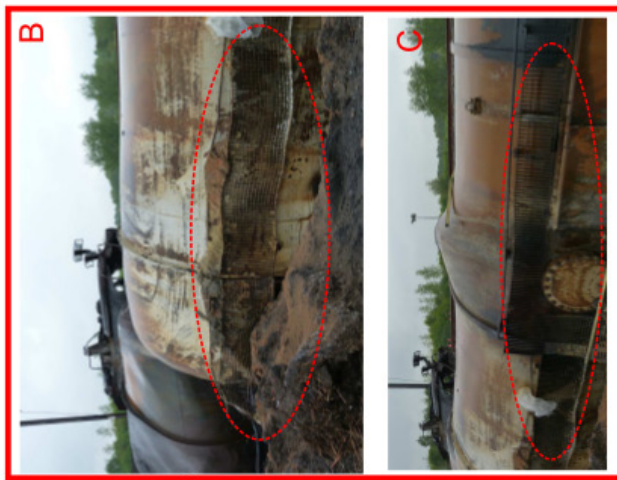
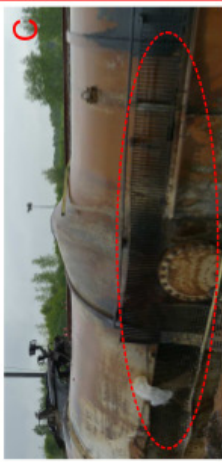
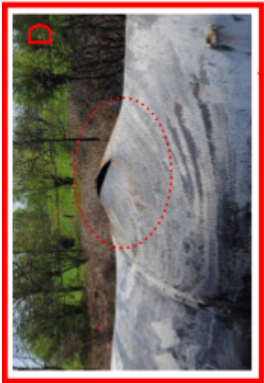
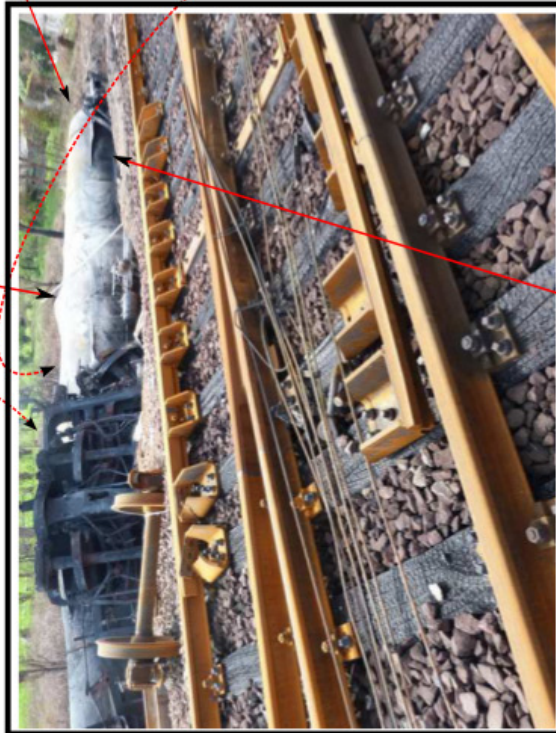
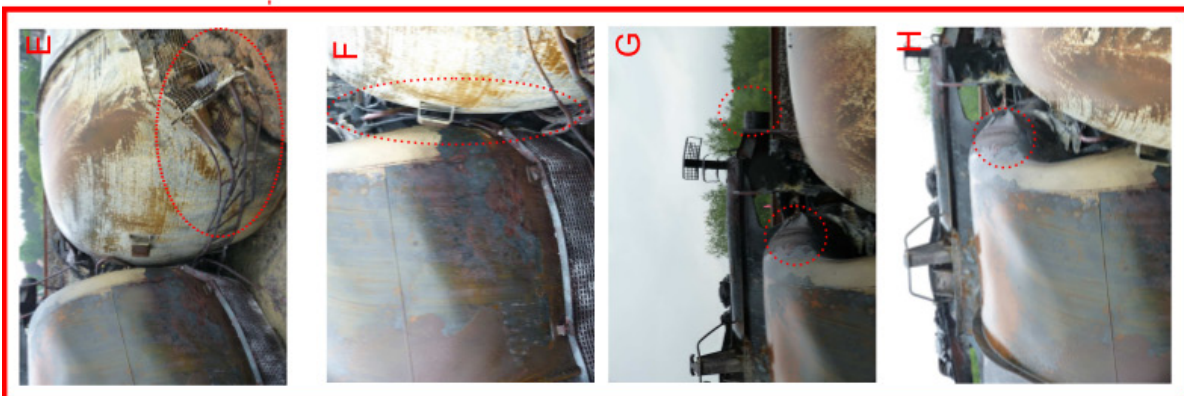
- Vertoont duidelijke brandschade onder de vorm van afbladerende verf en walshuid.
- Ligt volledig in de gracht in een kantelhoek van circa 80° met het maaiveld.

- de afsluiters aan de bovenkant zijn voorzien van blindflenzen en er is geen zichtbare schade.

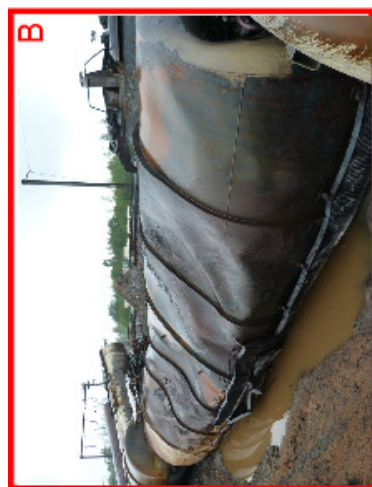
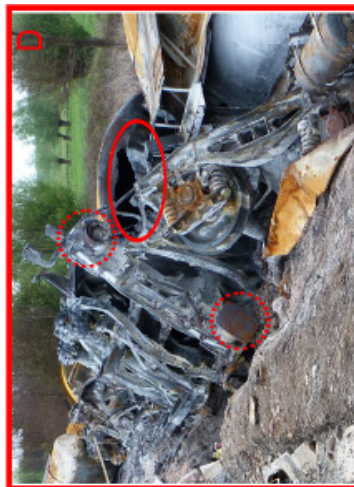
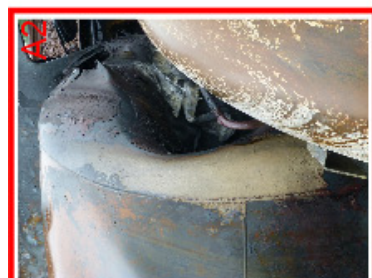
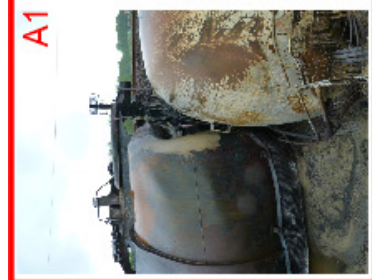
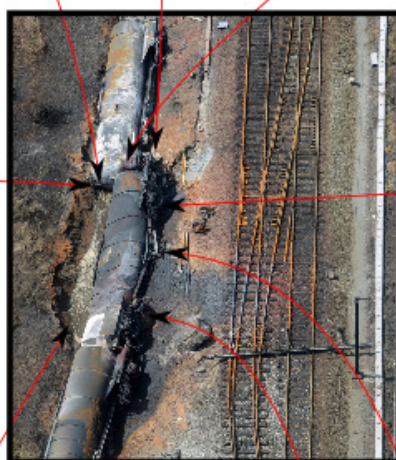
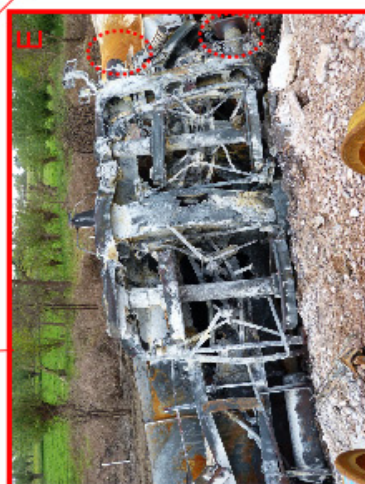
### 3.4.8.2. KETELWAGON 2 – TYPE ZACS – WAGENKENMERK 3384 7846 603 4

- Vertoont duidelijke brandschade onder de vorm van afbladerende verf en walshuid.
- Ligt volledig in de gracht in een kantelhoek van circa 100° met het maaiveld.

- De ketelwagon ligt in het verlengde van ketelwagon 1.
- De voorzijde van ketelwagon 2 rust op de achterzijde van ketelwagon 1 (A1, A2).
- De buffers zijn crashbuffers die voldoen aan de bijzondere bepaling TE22 van het RID, er zijn geen buffercatchers aanwezig:

- De koppelingen:
  - KV hangt in de daartoe voorziene rusthaak (C1);
  - KV: de trekhaak vooraan is naar links gebogen en de linker stopplaat in de geleidingsbalk ontbreekt (C2);

- de voorzijde is ingedeukt (A1), (A2);
  - ter hoogte van het voorste draaistel vertoont de bodem van de ketel een grote opening (E);
  - de opening loopt tot in de onderzijde van de kop van de ketel (D);

- de achterzijde van de ketel is ingedrukt (H);
  - de afsluiters aan de bovenkant zijn voorzien van blindflenzen en er is geen zichtbare schade (B).

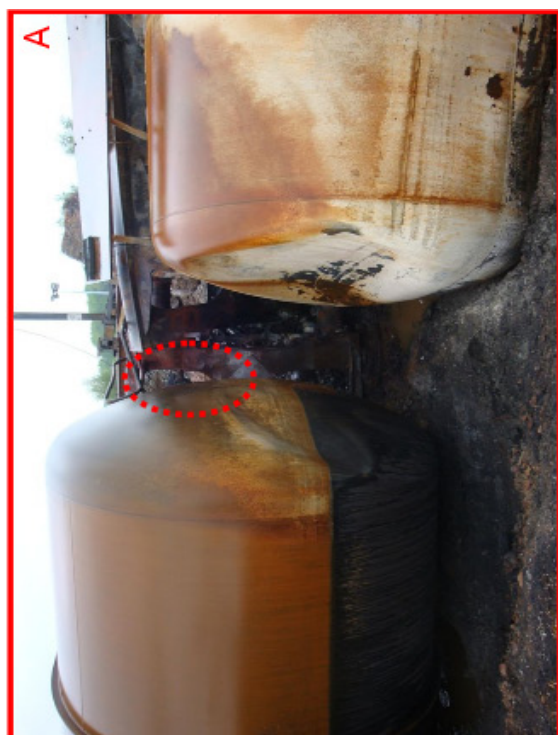
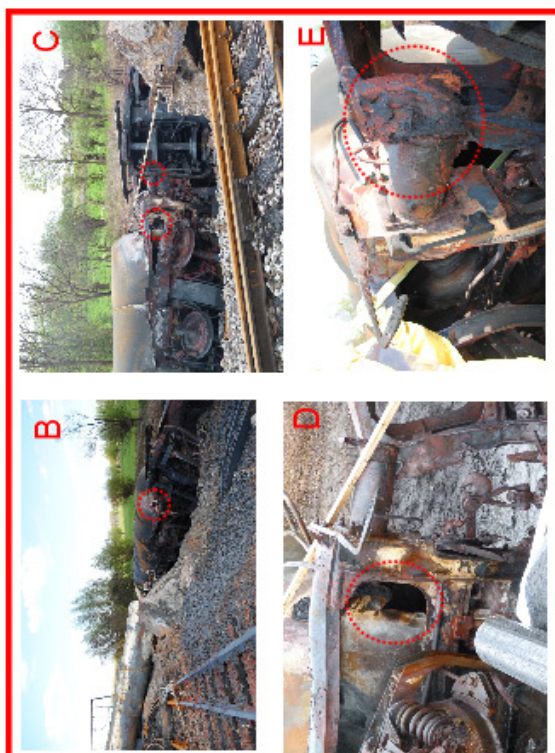
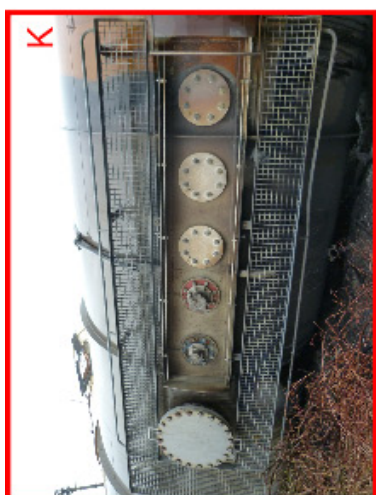
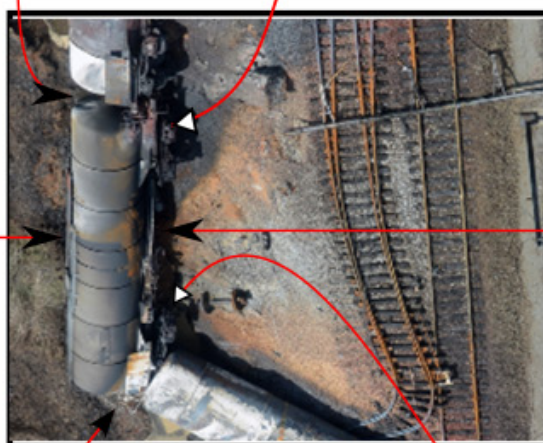
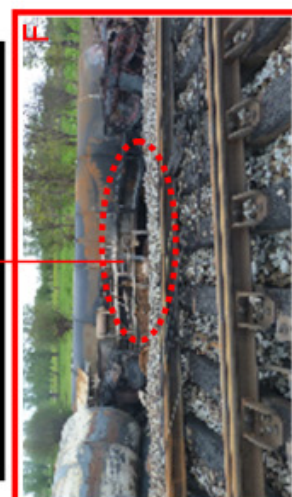
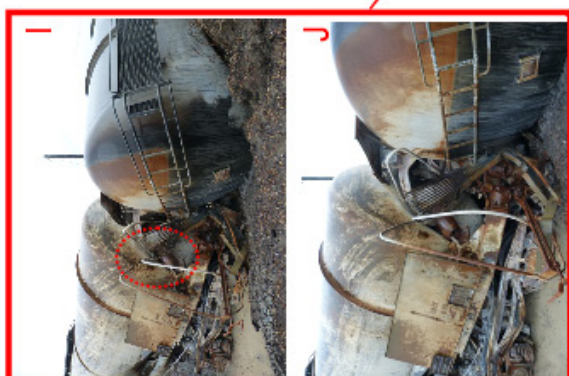
#### 3.4.8.3. KETELWAGON 3 – TYPE ZACS – WAGENKENMERK 3384 7846 628 1

- Vertoont duidelijke brandschade onder de vorm van afbladerende verf en walshuid.
- Ligt volledig in de gracht in een kantelhoek van circa 80° t.o.v. het maaiveld.

- Ligt lichtjes schuin in het verlengde van ketelwagon 2.
- De voorzijde van ketelwagon 3 rust op de achterzijde van ketelwagon 2.
- De buffers zijn crashbuffers die voldoen aan de bijzondere bepaling TE22 van het RID, er zijn geen buffercatchers aanwezig:

- De voorzijde van ketelwagon 4 rust op de onderkant van de achterzijde van DS2 (G) (H).
- De wielstellen, wielen:
  - W2 en W4 zijn losgekomen van de zitting op het wielstel (C);

- De ketel is solidair met het chassis:
  - de voorzijde van de ketel is ingedeukt en aan de onderzijde van de ketel is een uitstulpende opening met gekartelde randen zichtbaar (A), (B), (C) en (D);

- de afsluiters aan de bovenkant zijn voorzien van blindflenzen en zijn intact (K);
  - de loopbrug is nagenoeg volledig intact gebleven (K).

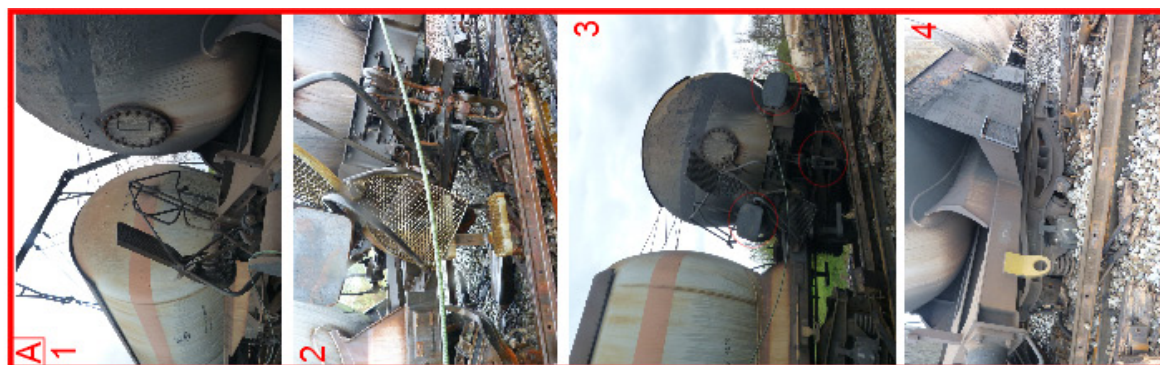
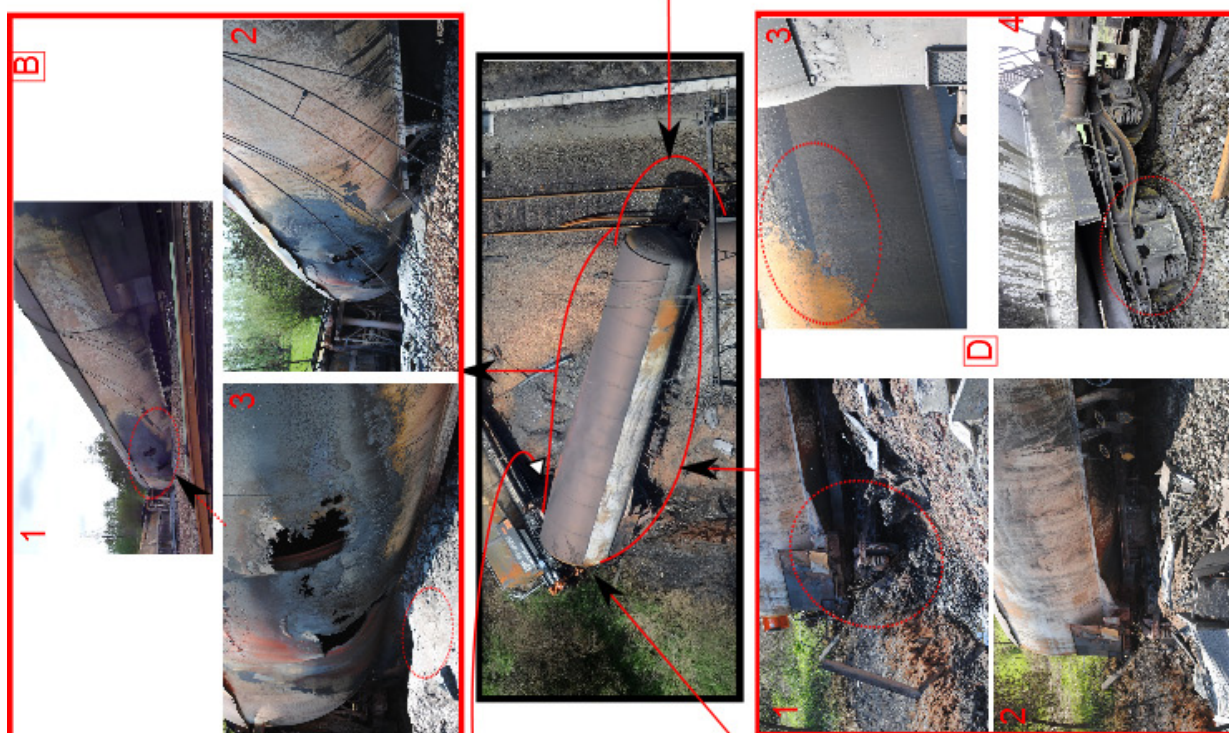
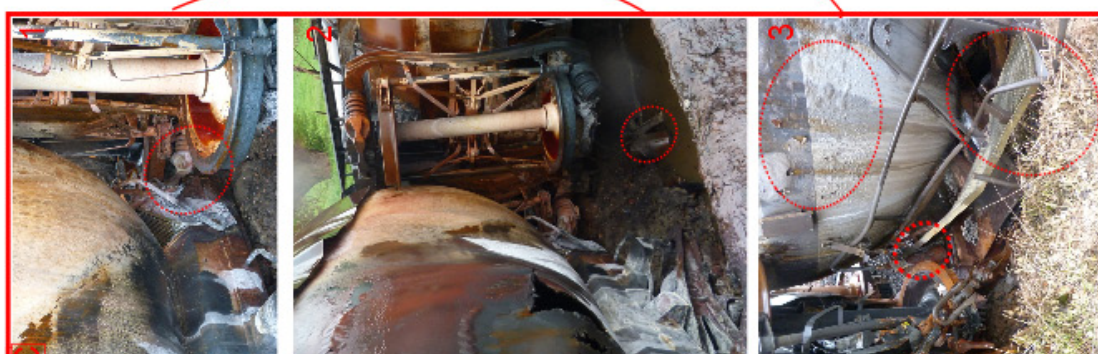
- Vertoont duidelijke brandschade onder de vorm van afbladerende verf en walshuid (D3), (B).
- Licht in schaar met zijn voorzijde in de gracht en achterzijde op de sporen (overzicht).

- de oppervlakte van de tank vertoont concentrische, cirkelvormige lijnen vanaf deze openingen (B1);
  - het hitteschild aan de bovenzijde is intact (overzicht);

- de afsluiters aan de zijkant zijn voorzien van blindflenzen en er is geen zichtbare schade (A3).

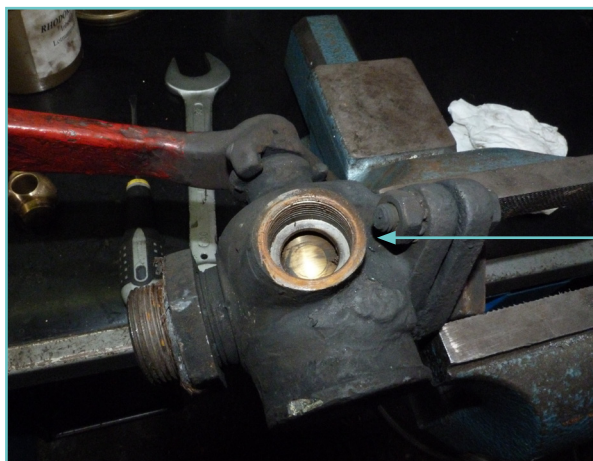
Lekkende persluchtcransen van de remleiding:

- tussen wagon 8 en 9;
- tussen wagon 8 en 7.

Beide stukken werden in de werkplaats in Mechelen nader onderzocht en geopend, hieruit blijkt dat de dichtingen van de persluchtcransen beschadigd en vervormd zijn door de hitte en lucht-verlies hebben.

Dichting perslucht-kraan van de rem aangetast door de hitte

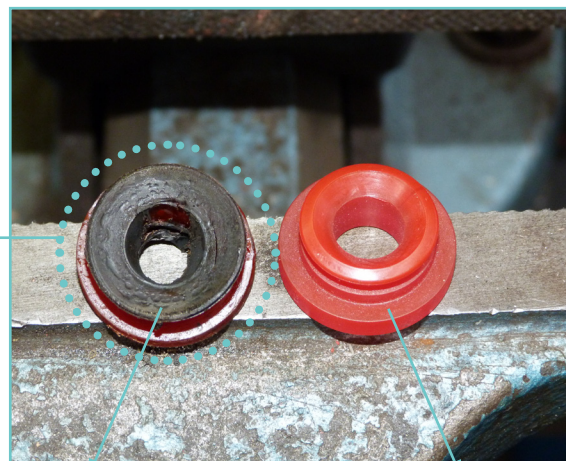
Nieuwe dichting perslucht-kraan van de rem

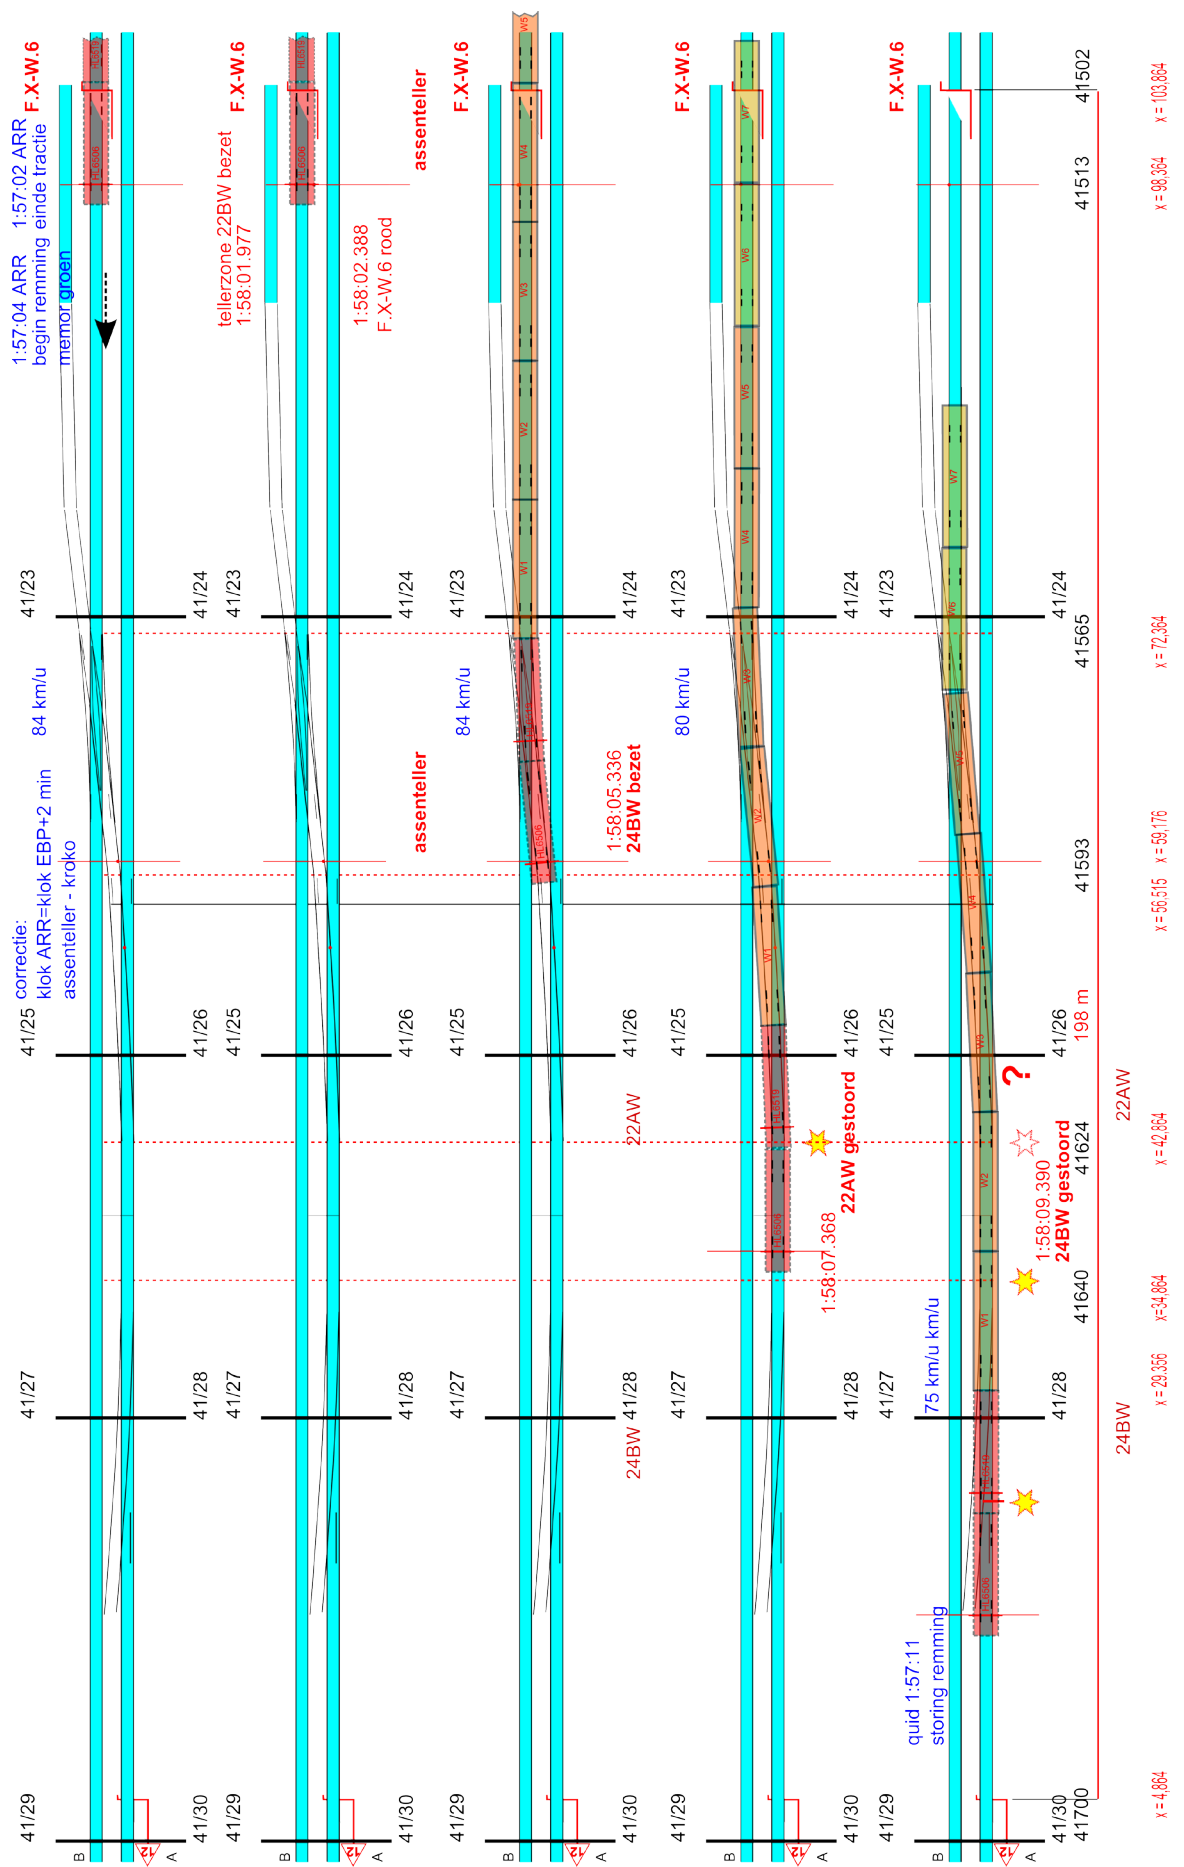
**Stap 4: de beweging in schaar**

- wagon 3 trekt wagon 4 over de wissel en de achterzijde van wagon 4 komt dwars over spoor A te staan;
- wagon 4 blokkeert het spoor en wagons 5 en 6 bewegen in schaar.

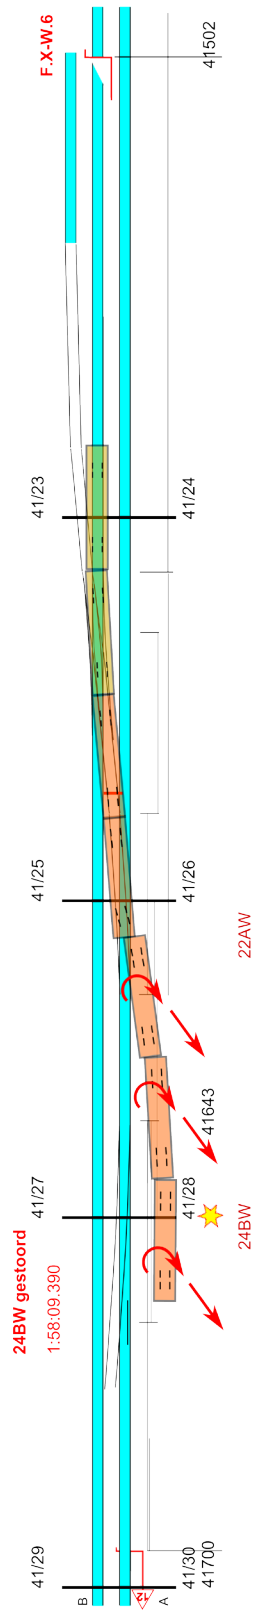
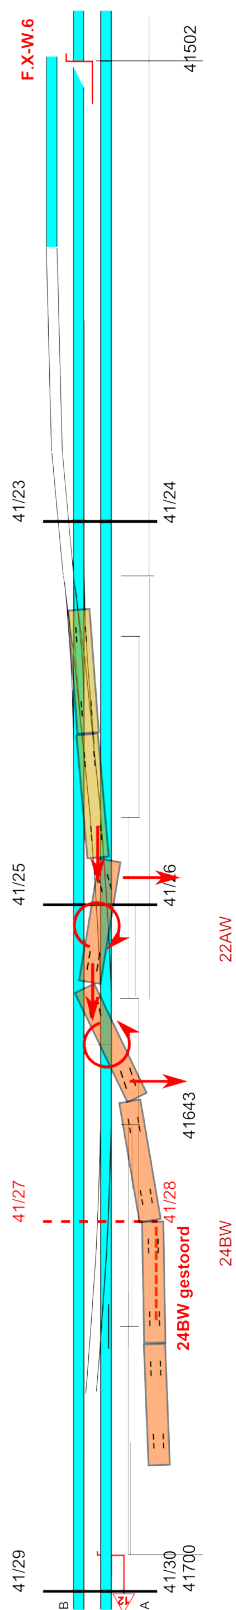
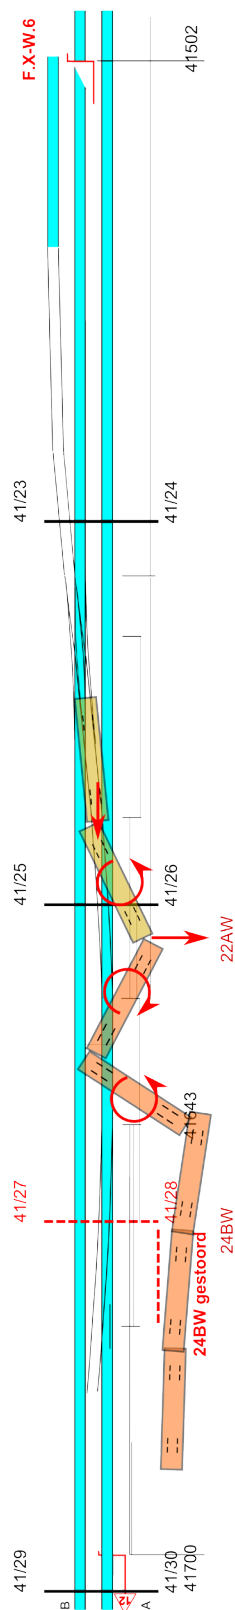
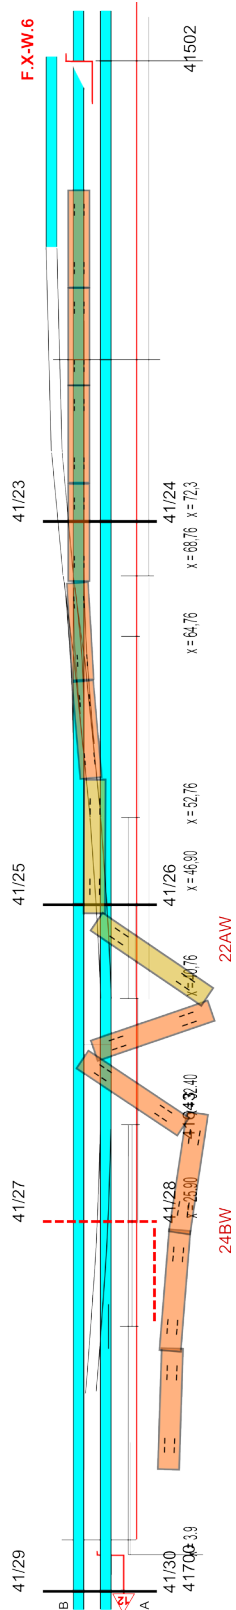
Volgens de weerhouden hypothese tonen de ligging van de wagons 1 – 2 en 3 in de gracht, het sporenonderzoek en de schade aan stoot- en trekwerk van deze wagons en locomotief 2 aan dat de wagons 1 – 2 en 3 in de zone van de wissels 22AW – 24BW door kantelen tot ontsporing gekomen zijn en dat de kantelende wagon 1 het (kortstondig) ontsporen van locomotief 2 veroorzaakt heeft. De kantelbeweging begint bij wagon 2 of 3, tijdens de doorgang van deze wagon(s) in wissel 22AW, die de 2de bocht in de S-curve vormt. Om te kunnen kantelen dienen 2 voorwaarden vervuld te zijn:

De combinatie van het hoge zwaartepunt van de wagons en de belangrijke horizontale krachten die het gevolg zijn van een hoge snelheid in een korte bocht zorgt ervoor dat beide voorwaarden vervuld zijn.

Het mechanisme van de ontsporing wordt verduidelijkt door volgende grafische weergave.
