# Veiligheidsonderzoeksverslag

## ONTSPORING VAN EEN GOEDERENTREIN WETTEREN - 4 MEI 2013

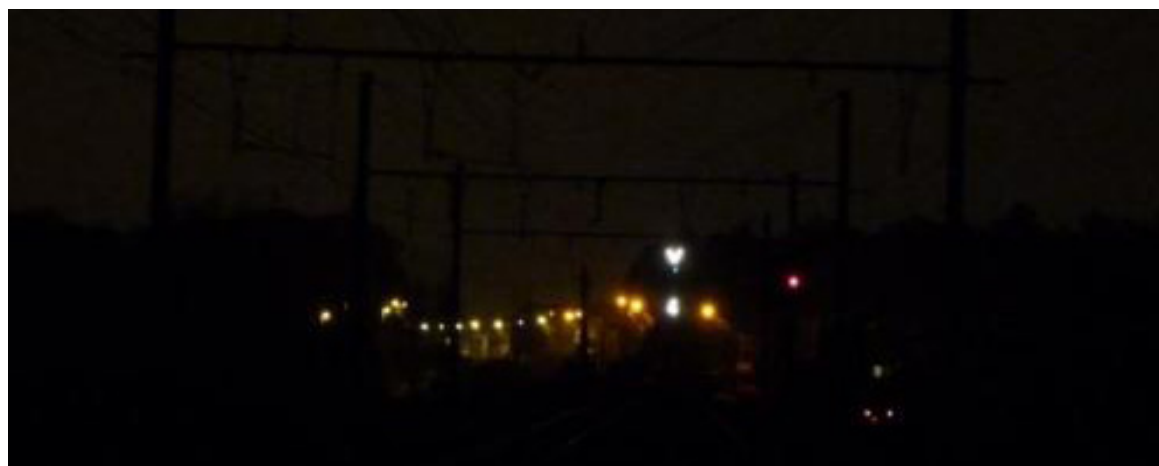
Foto van het sein FX-W.6 uit de video die tijdens de simulatie is opgenomen

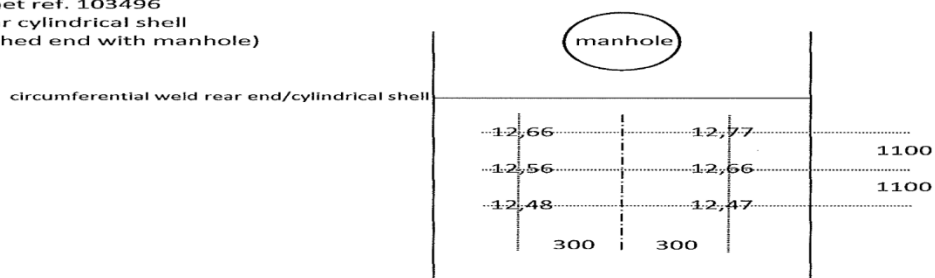
Anderzijds komt de kop van de tank van wagon 6 in contact met een wielflens van de voorliggende wagon 5. De wanddikte van wagon 6 (> 10 mm) maakt dat het uiteinde van de tank beschadigd wordt maar niet openscheurt of doorboord wordt.

Tankdiktes op de bodem en op de kop van ketelwagon 6 ex butadieën

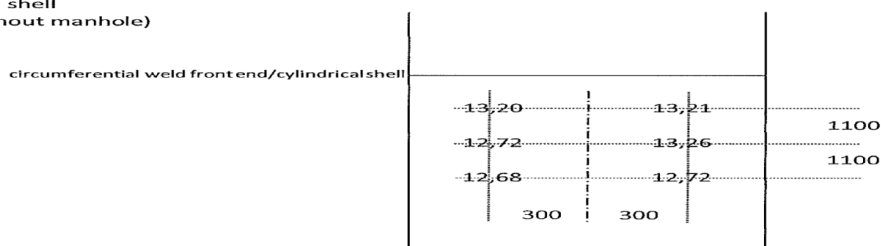
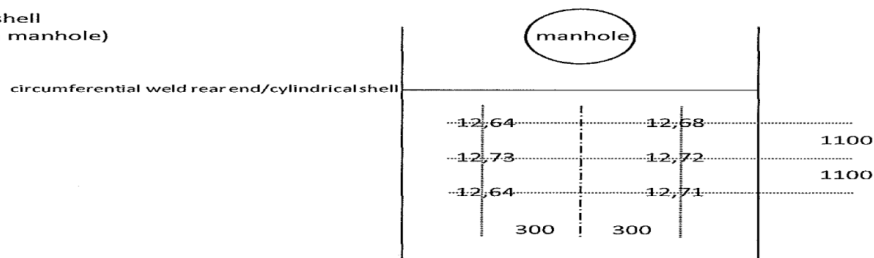
Tankdiktes op de bodem van ketelwagon 7 ex butadieën
