ZUSAMMENFASSUNG

Sicherheitsuntersuchungsbericht
Zusammenstoß mit Infrabel-Bediensteten in Morlanwelz, gefolgt
von einer Kollision mit einem Zug der NGBE in Bracquegnies
infolge des LoslöSENS eines abgeschleppten beschädigten Triebwagens
27. November 2017

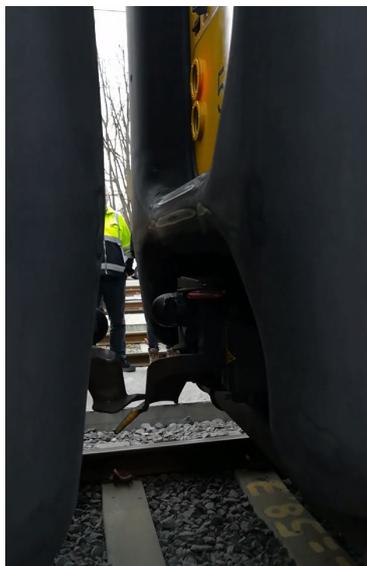
Wenn zwei dieser Triebwagen gekuppelt sind, pressen sich die Gummiwülste aneinander und bilden eine dichte Verbindungsstelle. Dies stellt eine Besonderheit dieser Triebwagenart dar und erlaubt den Verkehr von Reisenden und dem Bordpersonal zwischen den Triebwagen eines Zuges.

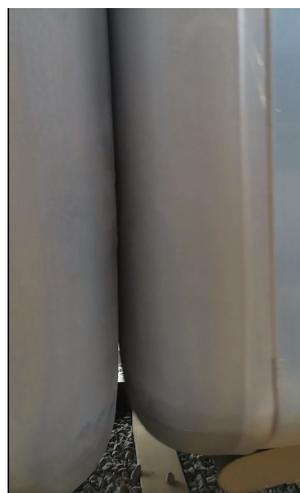
Der Nachteil der Anwesenheit dieser aneinander gepressten Gummiwülste besteht darin, dass die Wülste keinen Zugang zum manuellen Entkuppelungsmechanismus erlauben, der sich auf den Kupplungen befindet. Die Triebwagen AM96 sind deshalb mit einem manuellen Steuersystem für die Entkupplung in den Führständen ausgestattet: Es

handelt sich dabei um eine Kurbel, die eine Übertragung der Kraft auf den Mechanismus mithilfe eines Kabels und dessen Mantel ermöglicht.

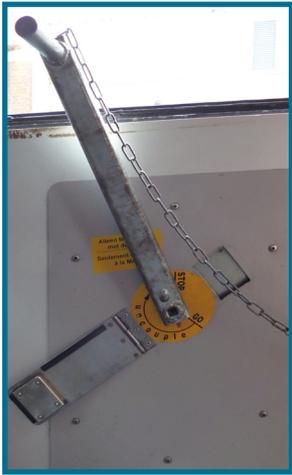
Das manuelle Entkupplungsverfahren ist als letztes Mittel anzusehen und somit kein Teil des Arbeitsalltags von Triebfahrzeugführern, die hauptsächlich das automatische Verfahren anwenden.

Die Untersuchung hat aufgezeigt, dass dieses Mittel von den Triebfahrzeugführern und den Ausbildern nicht richtig eingeschätzt wird. Die unsachgemäße Verwendung der Kurbel, durch die Verwendung des Fußes, um eine größere Kraft auf die Kurbel auszuüben, führt zu irreversiblen Schäden am Kabelmantel, der die Kurbel mit dem manuellen Entkupplungssystem verbindet.

Die am Kabelmantel entstandenen Schäden sind nur während einer Wartung in der Werkstatt zu erkennen.

Ist erst einmal das „Mantel+Kabel“-System beschädigt, schafft die Drehbewegung der Kurbel es nicht mehr, die Innenteile der Kupplung korrekt zu bewegen und bringt sie dadurch in eine instabile Zwischenstellung.
