Déraillement d'un train de travaux (régaleuse) du gestionnaire de l'infrastructure, Infrabel.

Mardi 14 avril 2020 vers 4h40.

Ligne 96, à hauteur de la gare de Tubize sur l'aiguillage 02C.

Train de travaux: régaleuse n°998894252134.

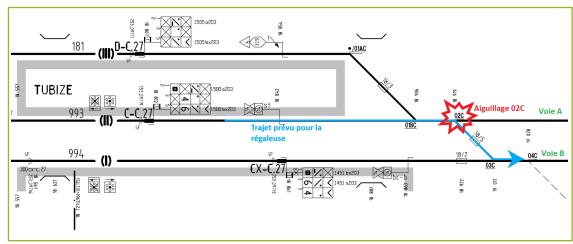
Illustration: Plan de signalisation (PSS) avec indication du trajet prévu pour le train

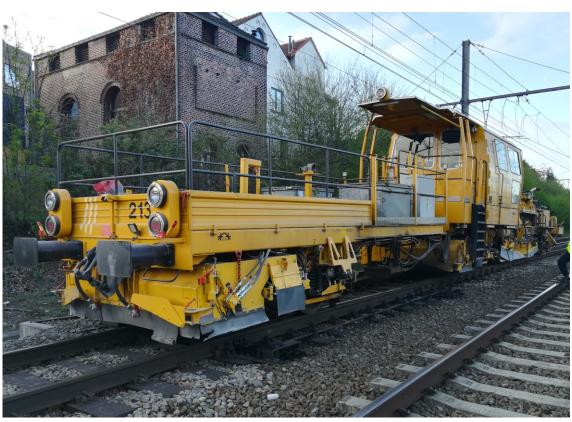
Illustration : régaleuse n°998894252134

Le train qui a déraillé est un train de travaux du gestionnaire de l'infrastructure, Infrabel.

Il s'agit d'une régaleuse de type SSP 203 construite par Plasser & Theurer. Une régaleuse est un engin automoteur qui exécute la répartition du ballast déchargé lors des travaux de construction ou d'entretien des voies en respectant les profils réglementaires.

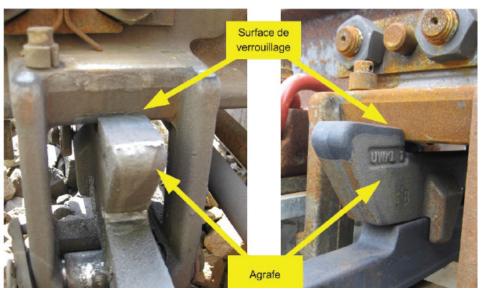
Image d'illustration : Verrouillage par agrafes verticales (source : Infrabel)

Lorsqu'un aiguillage n'est pas correctement verrouillé le risque de déraillement est important. Le dispositif de verrouillage par agrafes verticales n'est pas suffisant pour immobiliser les aiguilles lorsqu'un aiguillage est parcouru par un train à des vitesses supérieures à 90 km/h². Ces aiguillages sont alors équipés d'un dispositif de verrouillage complémentaire.

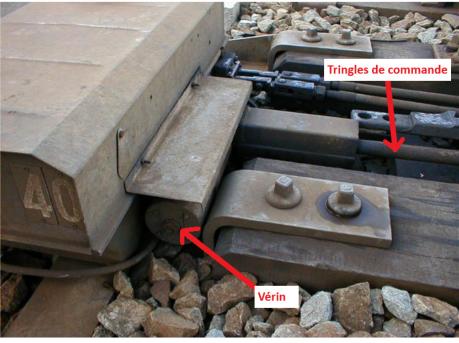
Le dispositif de verrouillage complémentaire de l'aiguillage 02C est un système de vérin. Il se constitue d'une crémaillère qui va tourner afin de permettre à la tige du vérin de sortir et de s'enclencher dans l'encoche prévu à cet effet dans les tringles de commande. Une fois le vérin enclenché, les tringles de commandes et les aiguilles ne pourront plus bouger.

Image d'illustration : Dispositif de verrouillage de la crémaillère du moteur (vérin) (source : Infrabel)

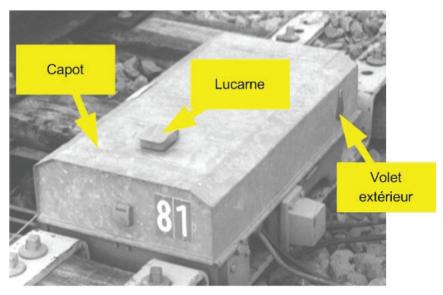
Dans la position verrouillée d'un aiguillage, ils se positionnent dans l'axe de la lucarne du capot de l'appareil de manœuvre et sont donc visibles lorsqu'on soulève la lucarne.

Image d'illustration : Boîtier moteur d'un aiguillage (source : Infrabel)
