# Bulletin d'Informations Générales

## Déraillement d'un train de voyageurs SNCB

Weerde  
28 janvier 2021

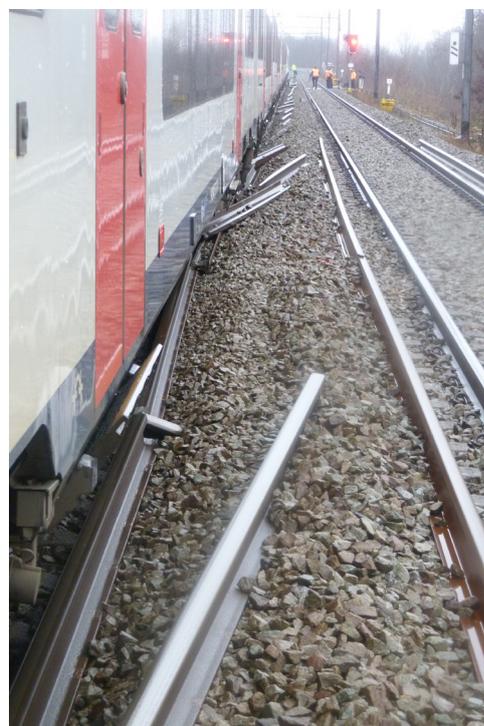
À hauteur de la borne kilométrique 17.206 (environ 800 mètres après la gare de Weerde), le train de voyageurs déraile au niveau du deuxième essieu du premier bogie. Le premier essieu reste sur les rails. À 6h13, le conducteur procède à un freinage d'urgence, ce qui entraîne l'arrêt de l'avant du train à hauteur de la borne kilométrique 17.427.
