Zusammenfassung
Sicherheitsuntersuchungsbericht
Entgleisung eines Personenzuges der SNCB
Weerde - 28. Januar 2021

ZUSAMMENFASSUNG

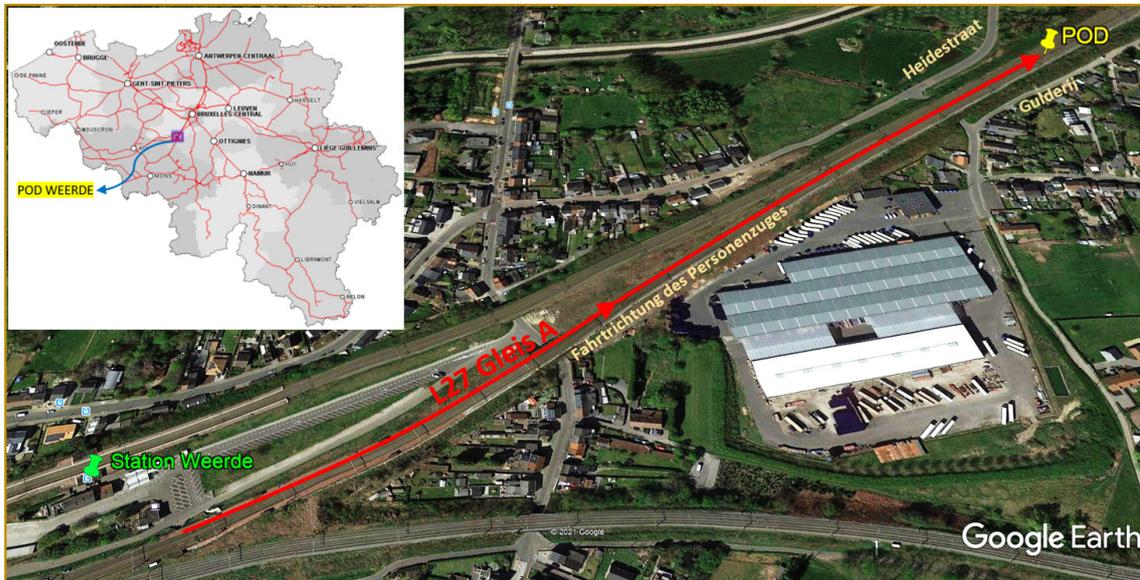
Als Teilauftrag der Rahmenvereinbarung „Erneuerung der Eisenbahnschienen der Hauptgleise Area North East“ zwischen dem Infrastrukturbetreiber Infrabel und dem Auftragnehmer Strukton Rail, führt der Auftragnehmer während sechs Nächten, im Zeitraum vom 19. bis 27. Januar 2021, Schienenerneuerungsarbeiten durch. Die Arbeiten erfolgen zwischen Weerde und Mechelen, auf Linie 27 Gleis A. In der Nacht vom 27. auf den 28. Januar werden dann Aufräumarbeiten verrichtet: die alten Schienen werden im Gleiszwischenraum abgelegt, für die spätere Verladung und den Abtransport. Die Schientrennarbeiten werden am 28. Januar plangemäß beendet und das Gleis gegen 05.00 Uhr erneut in Dienst genommen.

Der SNCB-Personenzug E1954 (Charleroi-Sud–Antwerpen-Centraal) fährt am 28. Januar um 6.12 Uhr vom Bahnhof Weerde in Richtung Mechelen ab. Der Personenzug E1954 ist der erste Zug auf Linie 27 Gleis A.

832 Meter abwärts vom Bahnhof Weerde entgleist der Personenzug mit der zweiten Radachse des ersten Drehgestells. Infolge des Stoßes führt der Triebfahrzeugführer um 6.13 Uhr eine Notbremsung durch. Die Geschwindigkeit des Zuges beträgt zu diesem Zeitpunkt 85 km/h.
