# Rapport d'Enquête de Sécurité

## Déraillement d'un train de voyageurs SNCB

### Weerde - 28 janvier 2021

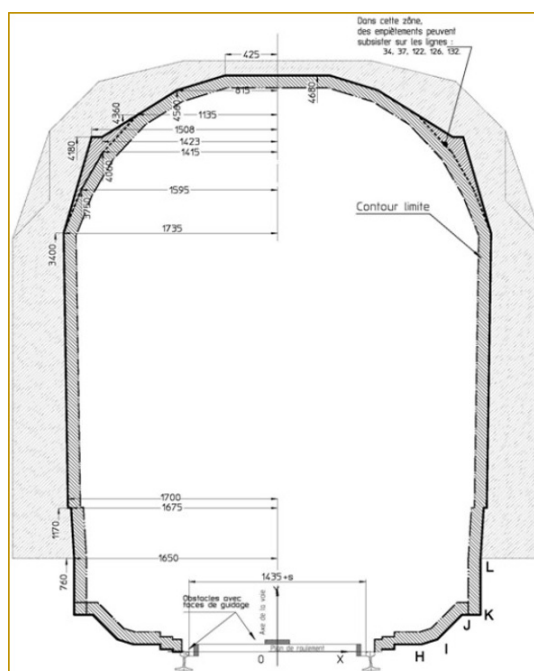
« Le contour limite du gabarit des obstacles définit l'espace à l'intérieur duquel aucun obstacle ne peut exister sans créer une entrave à la circulation des transports ordinaires. »<sup>45</sup>

Combiné à la disposition du fascicule 61, cela signifie que les rails coupés, reposant sur le balast dans l'entrevoie, ne constituent pas un obstacle s'ils ne pénètrent pas dans le contour limite du gabarit.

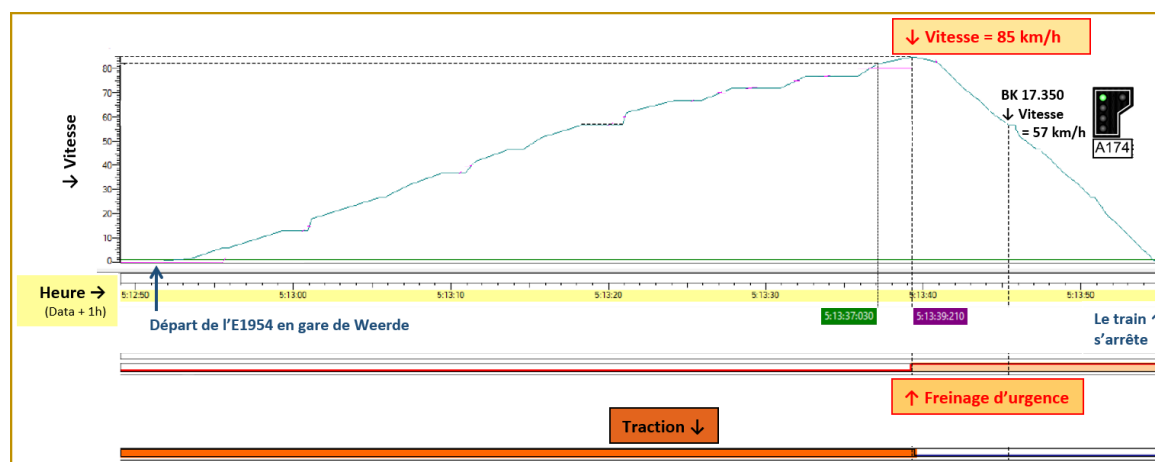
Les données enregistrées à bord du E1954 pendant son trajet donnent l'image suivante :

- **Départ** : à 6h12'53", le train part de la gare de Weerde.
- **Traction** : le conducteur du train assure une traction continue jusqu'à atteindre la vitesse de 85 km/h à 6h13'37"030". Il respecte la vitesse de référence (120 km/h).
- **Freinage d'urgence** : le conducteur du train ressent un choc et actionne le frein d'urgence ; il n'y a pas d'intervention d'un système de sécurité. Le train en cours de freinage passe le SBG<sup>49</sup> du signal A174 à hauteur de la BK 17.350. Une vitesse de 57 km/h est mesurée à cet instant. Le train s'arrête à la BK 17.427.

Le conducteur du train ressent un choc, puis il applique un freinage d'urgence à une vitesse de 85 km/h.

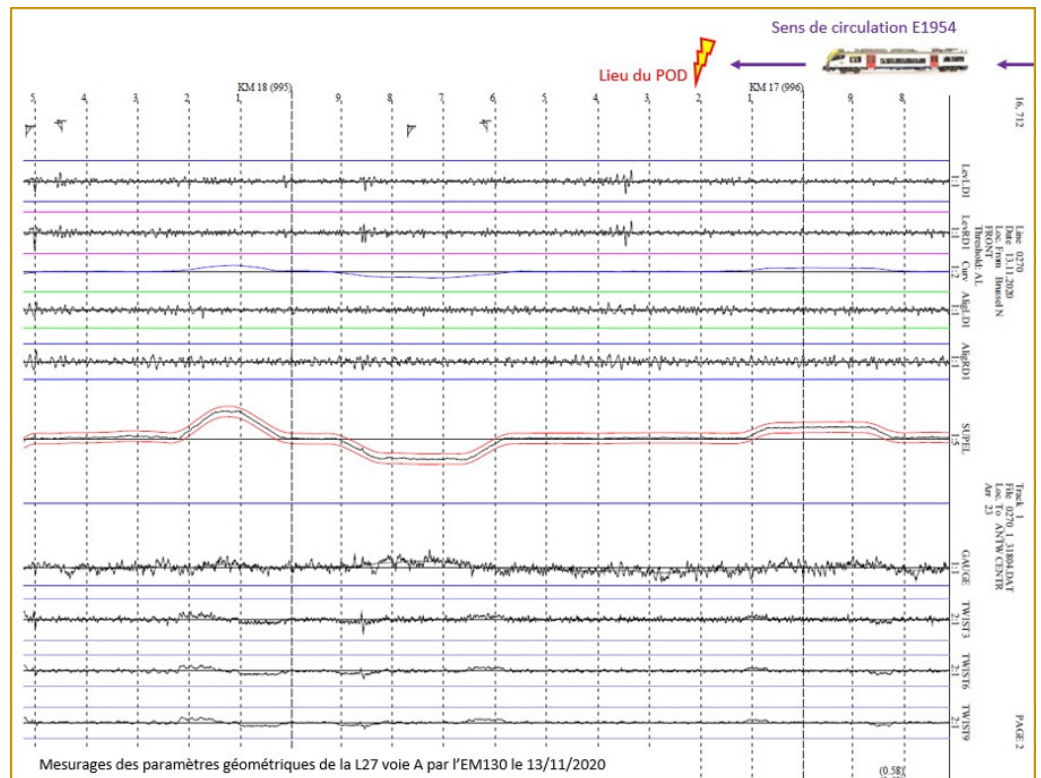
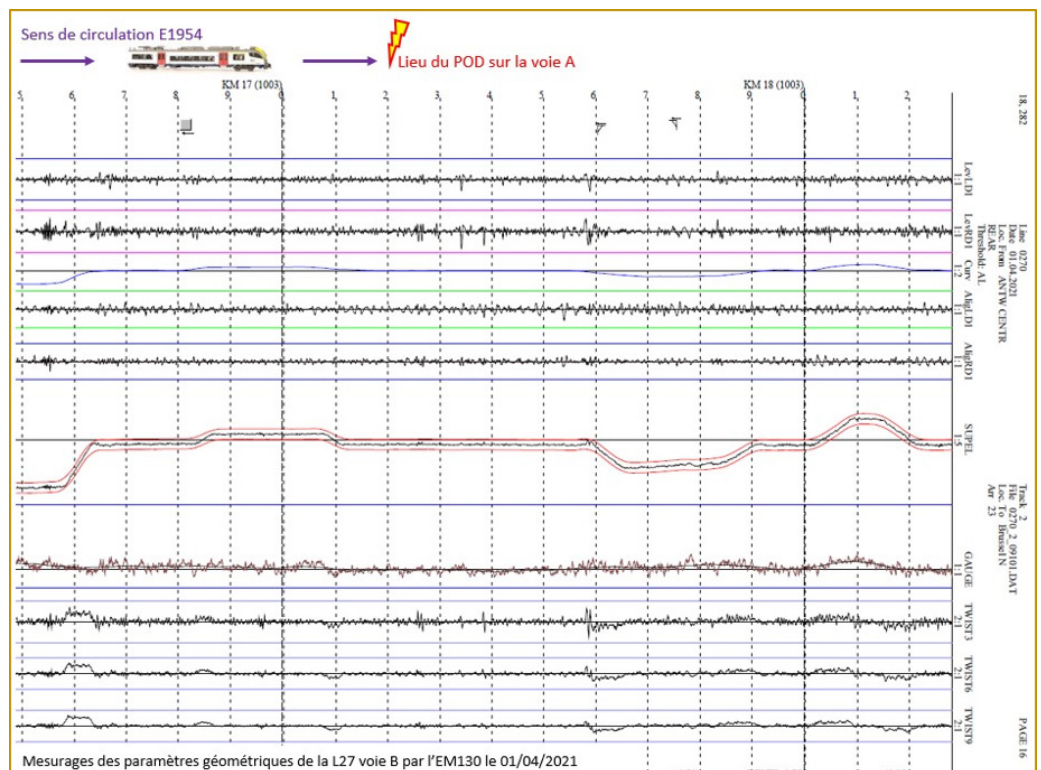
Le train EM130 qui mesure la géométrie de la voie, fournit régulièrement une mesure objective de la qualité de la géométrie de la voie et sert à détecter les zones où la géométrie se dégrade. Là « où la géométrie de la voie se dégrade anormalement vite par rapport au reste de la voie »<sup>50</sup> s'appelle une zone instable.
