## Rapport d'Enquête de Sécurité

### Déraillement d'un train de voyageurs SNCB

Weerde - 28 janvier 2021

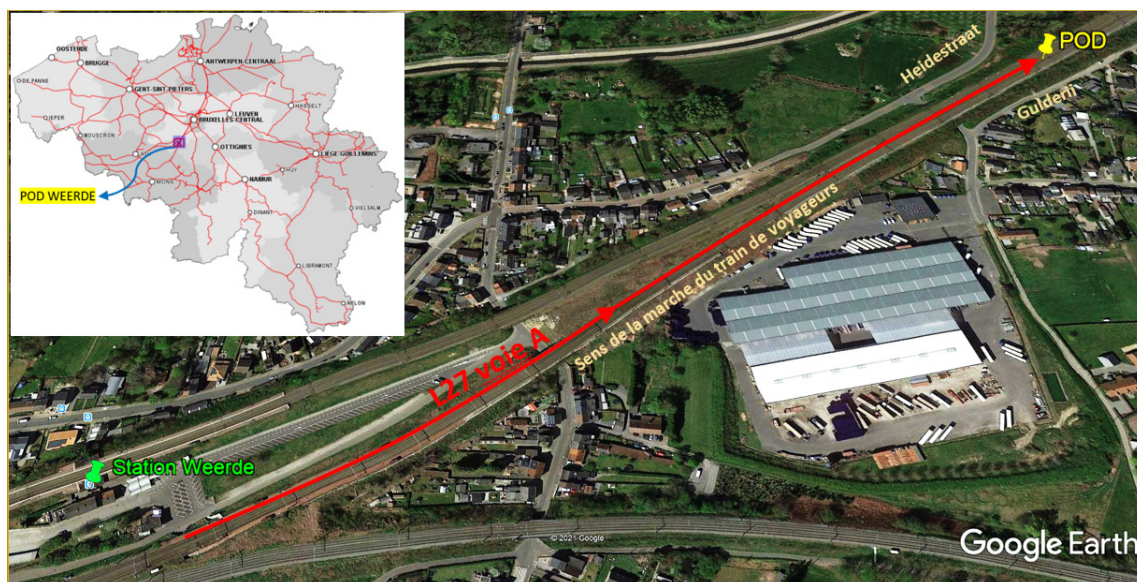
En tant que marché partiel de l'accord-cadre « *renouvellement des rails des voies principales de l'Area North East* » conclu entre le gestionnaire d'infrastructure Infrabel et l'entrepreneur Strukton Rail, ce dernier effectue des travaux de renouvellement des rails pendant six nuits au cours de la période du 19 au 27 janvier 2021. Les travaux ont lieu entre Weerde et Malines sur la voie A de la L27. Des travaux de déblaiement ont ensuite lieu la nuit du 27 au 28 janvier : les anciens rails sont découpés et déposés dans l'entrevoie en attendant d'être chargés et évacués par la suite. Les travaux de découpage des rails sont terminés dans les délais, le 28 janvier, et la voie est remise en service vers 05h00.

Le 28 janvier, le train de voyageurs E1954 de la SNCB (Charleroi-Sud – Antwerpen-Centraal) quitte la gare de Weerde à 06h12, en direction de Malines. Ce train E1954 est le premier mouvement sur la voie A de la L27.

À 832 mètres en aval de la gare de Weerde, le train de voyageurs déraile : c'est le deuxième essieu du premier bogie qui sort des rails. Suite au choc, le conducteur du train effectue un freinage d'urgence à 6h13. La vitesse du train est alors de 85 km/h.
