# Veiligheidsonderzoeksverslag

## Ontsporing van een NMBS reizigerstrein

### Weerde - 28 januari 2021

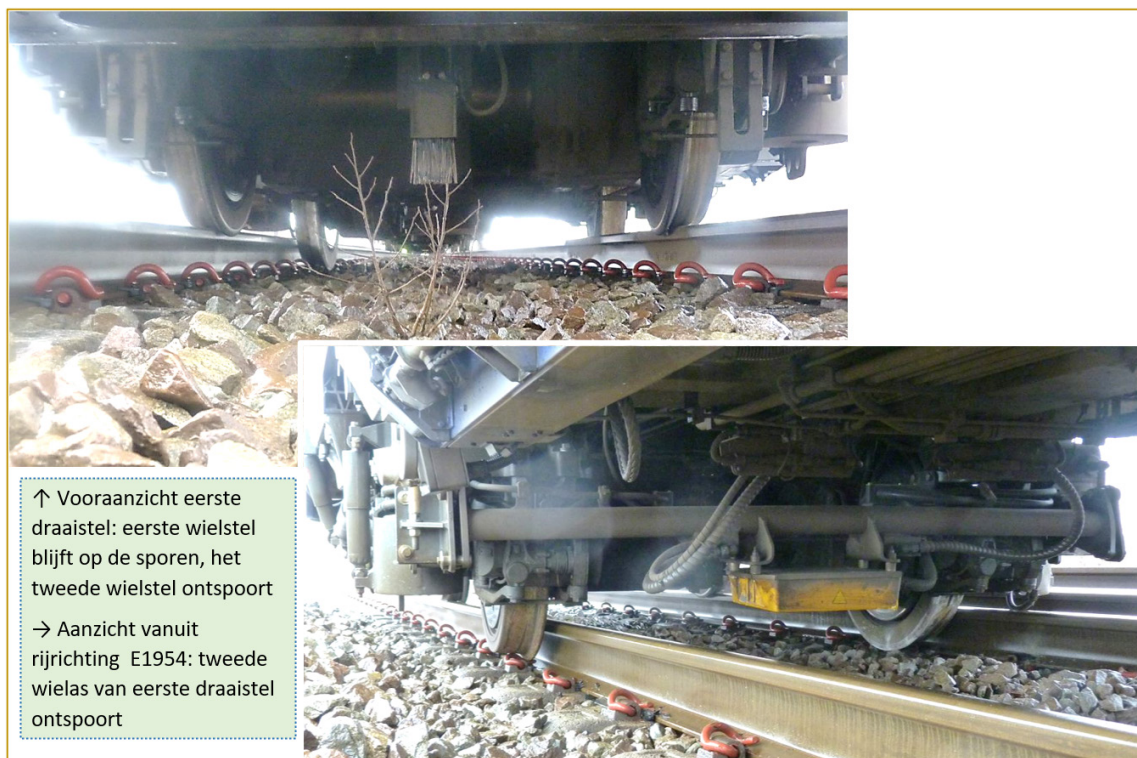
Het eerste draaistel van E1954 rijdt tegen een spoorstaaf aan die in het vrijeruimteprofiel ligt. Ter hoogte van KP 17.206 (832 meter na het station van Weerde) ontspoord de reizigerstrein met de tweede wielas van het eerste draaistel. De eerste wielas blijft op de rails. De treinbestuurder maakt om 06.13 uur een noodremming. De snelheid van E1954 bedraagt op dat moment 85 km/u. E1954 komt tot stilstand waarbij de voorkant van E1954 aan KP 17.427 staat.

De treinbestuurder en de 15 reizigers aan boord blijven ongedeerd. Tussen de locatie van ontsporing en waar de trein tot stilstand komt, raakt het spoor beschadigd.

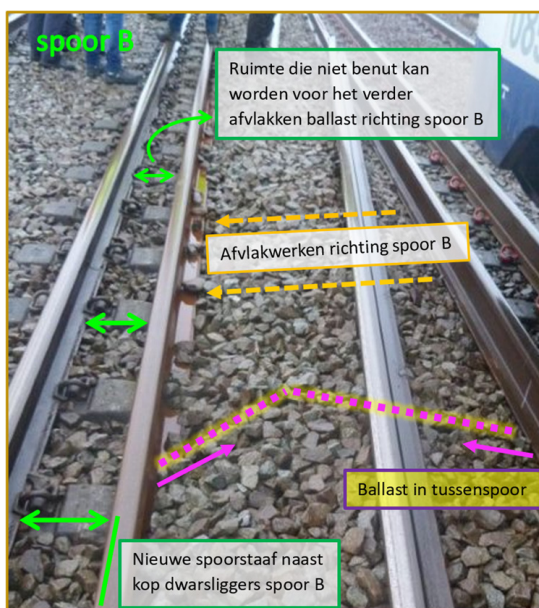
Aangezien de te vervangen spoorstaven in het tussenspoor<sup>38</sup> zullen geplaatst worden acht de aannemer het nodig dat, naast het vrijmaken van de bevestigingen van de dwarsliggers van ballast, eveneens afvlakwerken moeten worden uitgevoerd: op sommige plaatsen ligt de ballast in het tussenspoor te hoog en moet de rug met behulp van een kantelbak afgevlakt worden. De zones waar de ballast is afgevlakt kunnen niet aangegeven worden. Volgens de aannemer is in de zone van de ontsporing de rug van de ballast afgevlakt.

Tevens wordt vastgesteld dat de ballast in het tussenspoor niet vlak ligt: naast de eerste rij van geknipte spoorstaven van en langs het spoor A en naast de nieuwe spoorstaven langs het spoor B ligt de ballast merkbaar lager ten opzichte van het middenrif waarop de tweede rij van geknipte spoorstaven van spoor A rust.

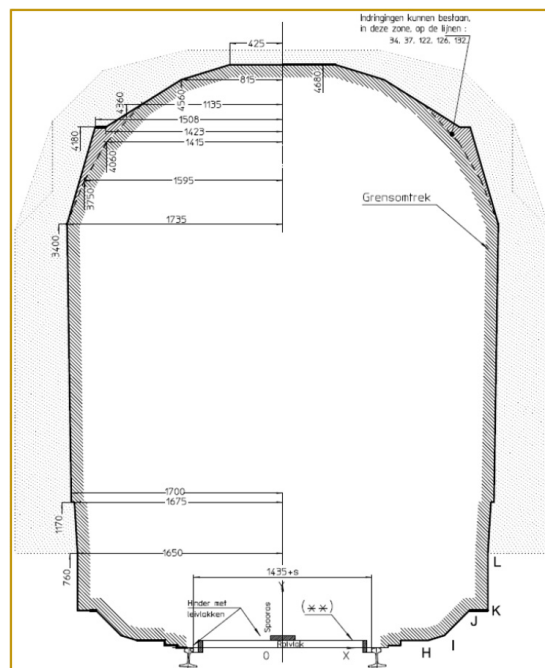
Gecombineerd met de bepaling uit bundel 61 betekent dit dat de geknipte spoorstaven, liggend op de ballast in het tussenspoor, geen hinder vormen wanneer zij niet de grensomtrek van het vrijeruimteprofiel binnendringen.

De geknipte spoorstaven vormen twee rijen in het tussenspoor. De eerste rij ligt naast de koppen van de dwarsliggers. De tweede rij ligt in het midden van het tussenspoor, daar waar de ballast het hoogst ligt.

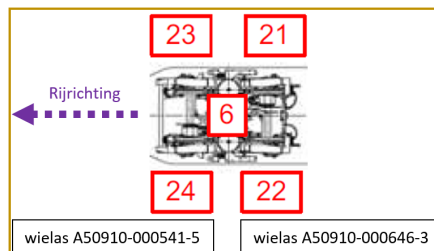
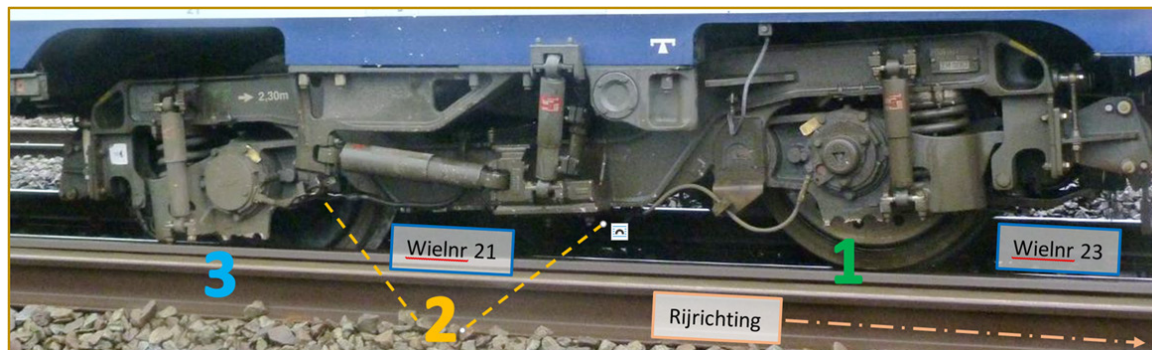
##### • Draaistel XM0067

Het draaistel XM0067 vertoont aan de rechterzijde van de wielassen A50910-000541-5 (met wielnummers **21**-22) en A50910-000646-3 (met wielnummers **23**-24) schade.

##### 1. Wielas A50910-000646-3 – wielnummer 23

Ter hoogte van wielnummer 23 wordt de eerste schade vastgesteld.

Deze schade werd niet vastgesteld tijdens de grondige schouwing (van o.a. de wielstelassen) in het atelier te Charleroi d.d. 25 januari 2021.

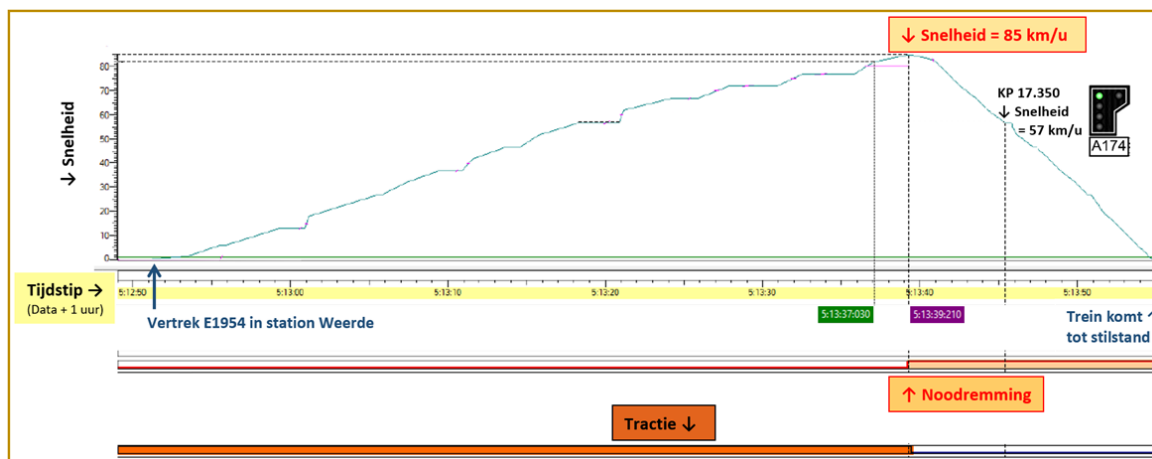
- **Vertrek:** om 6:12:53 uur vertrekt de trein in het station van Weerde.
- **Tractie:** de treinbestuurder geeft continue tractie tot hij om 6:13:37:030 uur de snelheid bereikt van 85 km/u. Hij respecteert de refertesnelheid (120 km/u).
- **Noodremming:** de treinbestuurder voelt een schok en activeert de noodrem; er is geen tussenkomst van een veiligheidssysteem. De remmende trein passeert in zijn traject de SBG<sup>49</sup> van het sein A174 ter hoogte van KP 17.350. Hierbij wordt een snelheid gemeten van 57 km/u. De trein komt tot stilstand aan KP 17.427.

De treinbestuurder voelt een schok waarna hij bij een snelheid van 85 km/u een noodremming inzet.

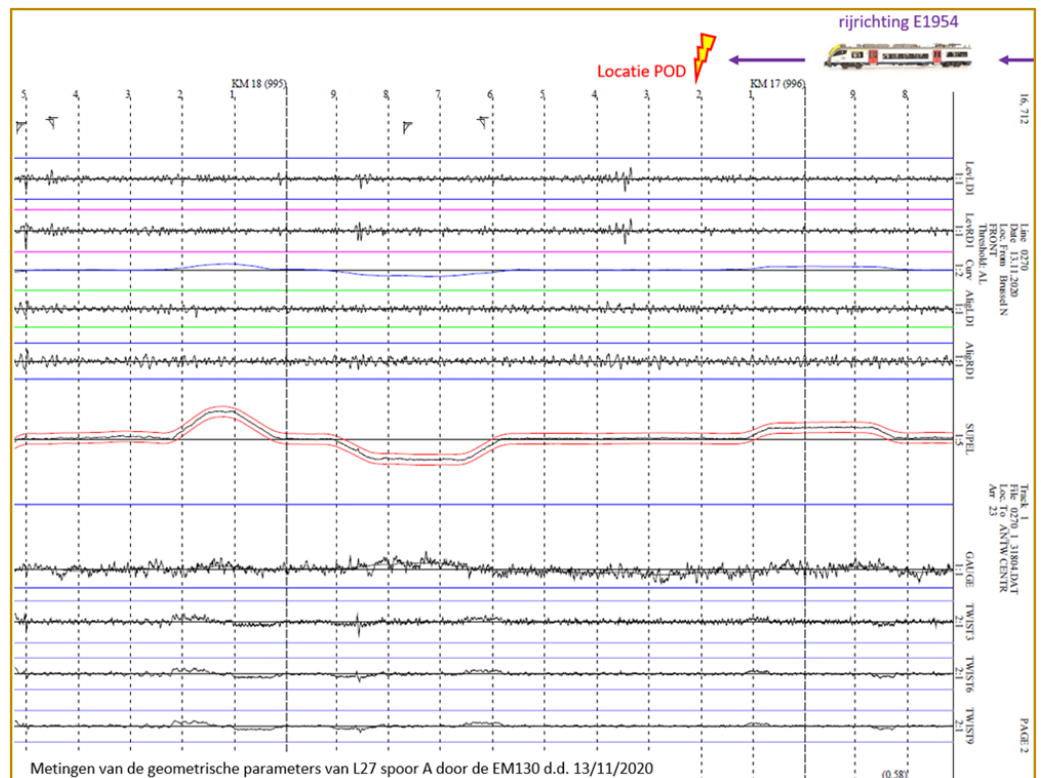
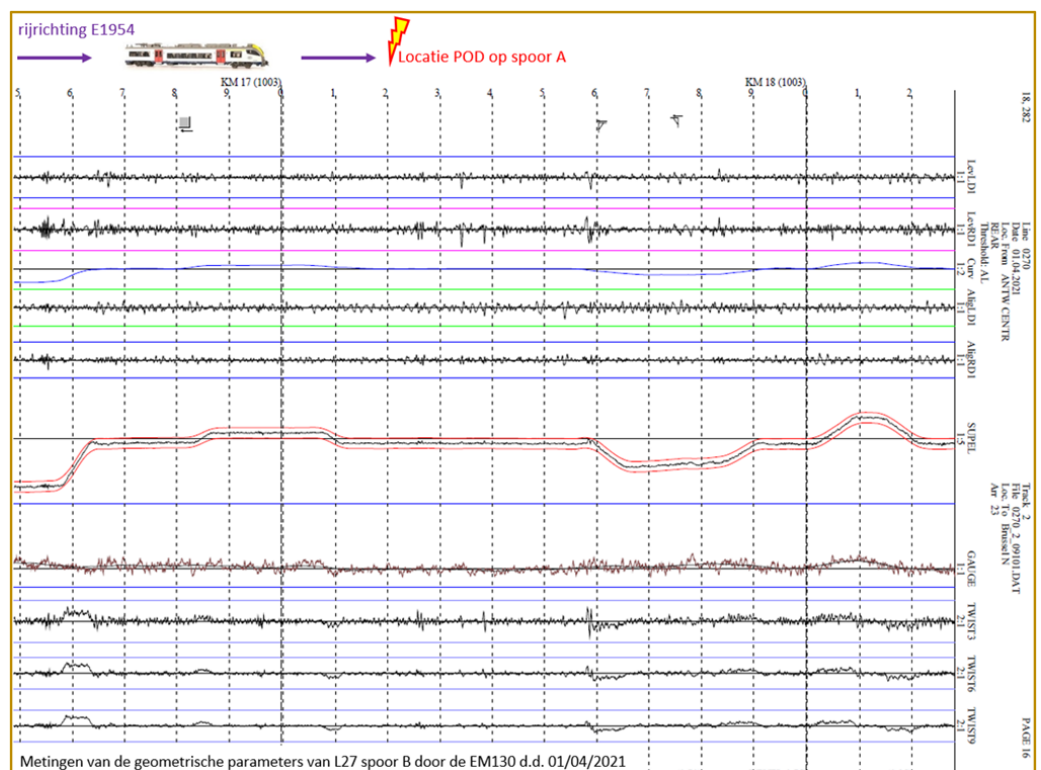
De spoorgeometriemeettein EM130 levert op regelmatige basis een objectieve meting van de kwaliteit van de geometrie van het spoor en heeft de bedoeling zones te detecteren waar de geometrie degradeert. Daar "waar de spoorgeometrie abnormaal snel degradeert ten opzichte van de rest van het spoor"<sup>50</sup>, wordt een onstabiele zone genoemd.

De zone van het ongeval vertoont geen spoorgeometrische anomalieën.
