Rapport d'Enquête de Sécurité

Déraillement d'un train de voyageurs

Gerموir (Ixelles) - 4 mars 2021

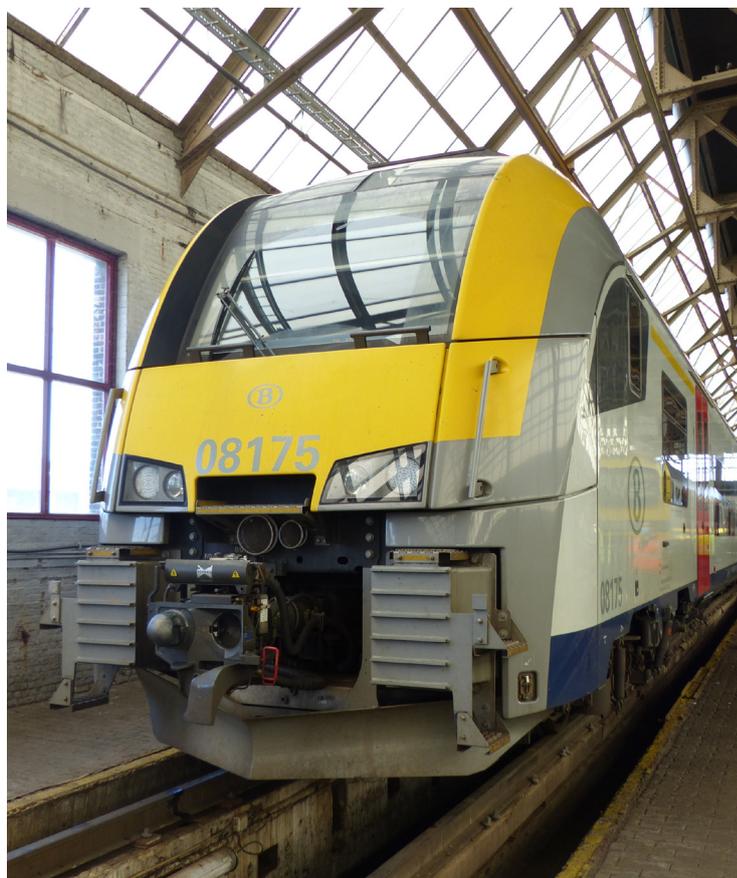
Automotrice AM08 Desiro 08175 aux ateliers de la SNCB à Schaerbeek.

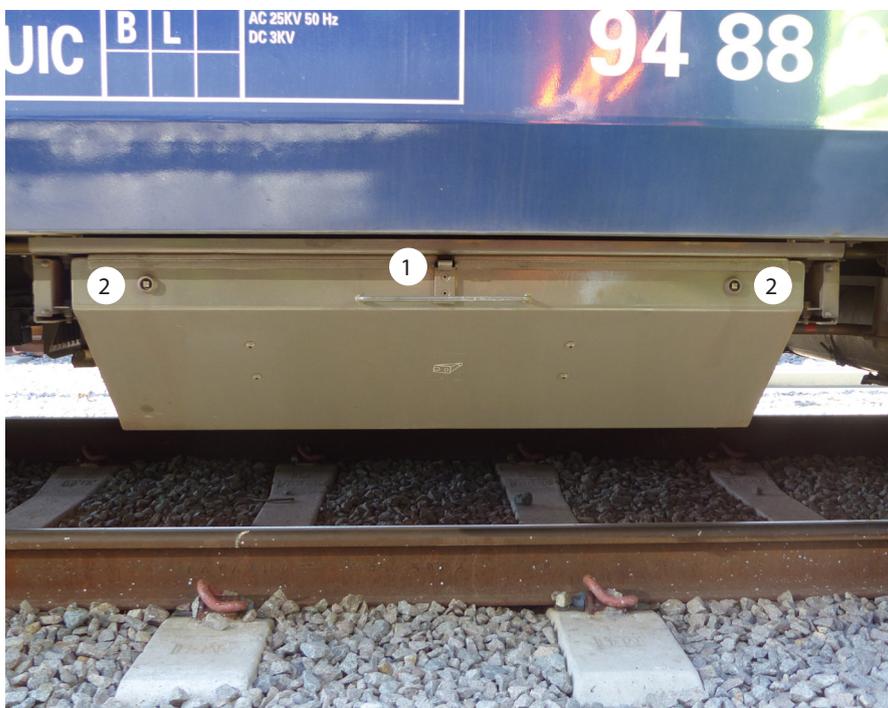
Chaque rame automotrice AM08 Desiro est équipée d'un coffre contenant un attelage de secours. Il se situe sous la caisse d'une des deux voitures d'extrémité. Celui-ci possède un mécanisme de retenue constitué :

- d'un loquet central (❶), et
- de deux serrures (❷) sur les côtés du coffre.

Coffre contenant l'attelage de secours des automotrices AM08 Desiro.

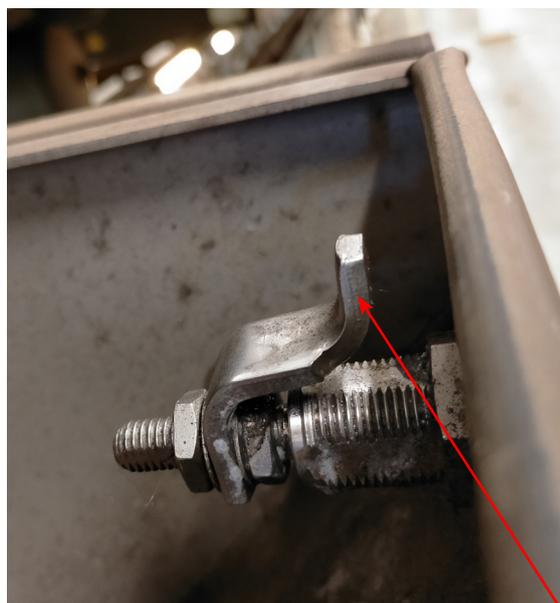
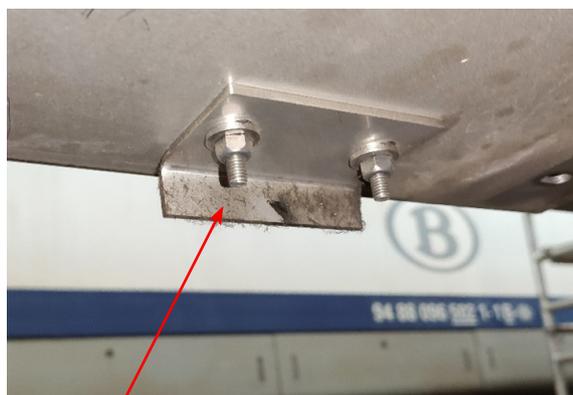
Le trait sur chacune des serrures et le trait repère fixe sont petits et ne permettent pas, dans certaines circonstances, de repérer aisément si le coffre est correctement fermé et verrouillé lors d'un contrôle visuel du train.

Vue de l'intérieur de la serrure du coffre d'attelage de secours : Patte de fermeture – Butée derrière laquelle doit se positionner la patte de fermeture.

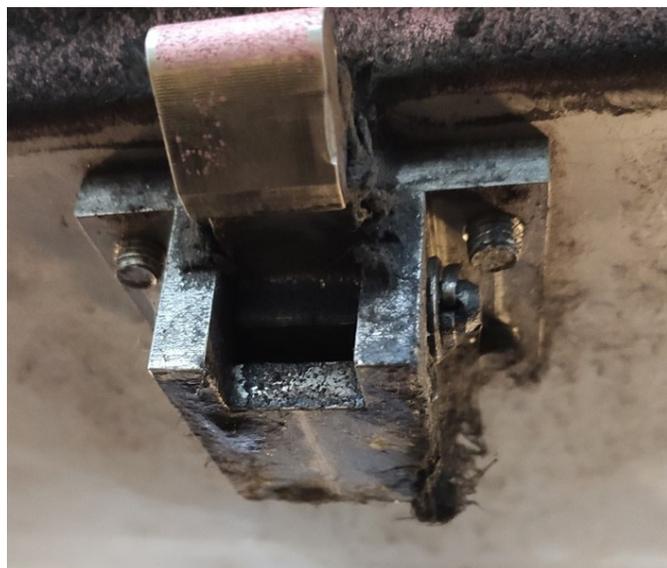
Le loquet central tient le coffre fermé via le contact de son cliquet avec une butée prismatique fixée sur la partie verticale de la paroi avant du coffre.

Cliquet de retenue du loquet central (source : SNCB).

La sécurité ajoutée sur la serrure du coffre a pour but d'éviter un verrouillage incomplet.

- de rendre impossible le soulèvement du loquet de retenue par vibration, empêché par la tige de verrouillage ajoutée qui condamne l'ouverture du coffre,
- d'ajouter un plombage visible qui confirme la bonne fermeture du coffre et dont l'absence serait le témoin que le coffre a été ouvert,
- de réduire, lors des entretiens, le nombre d'ouvertures et de fermetures du coffre, et leurs risques inhérents : plombage présent et scellé = coffre non-ouvert et attelage de secours non-utilisé.

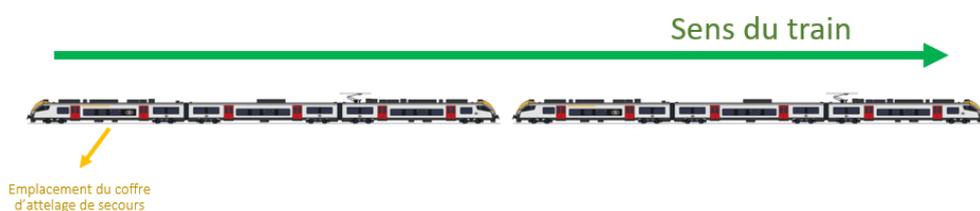
Le coffre d'attelage concerné étant situé à l'arrière de la deuxième rame composant le train E2189 dans le sens du mouvement, la perte du coffre d'attelage de secours suite à son ouverture intempestive et au choc avec le quai de Gerموir a provoqué quelques dégâts sous la caisse du train mais n'a pas provoqué le déraillement du train duquel il provenait.

Illustration de la double rame constituant le train E2189 avec l'indication de l'emplacement du coffre contenant l'attelage de secours.

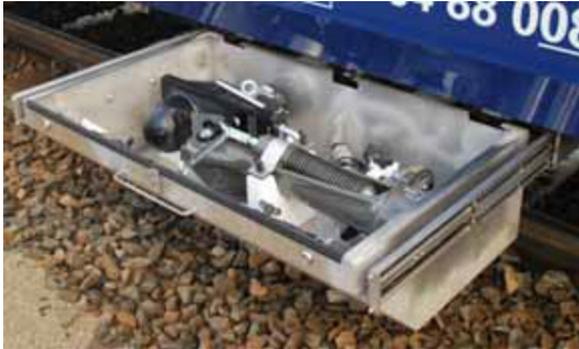
Photo d'un coffre ouvert d'attelage de secours d'une automotrice AM08 Desiro (source : SNCB).

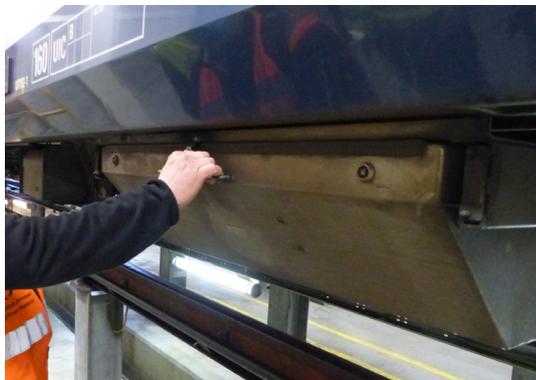
Ouverture du coffre en tirant sur la poignée centrale.

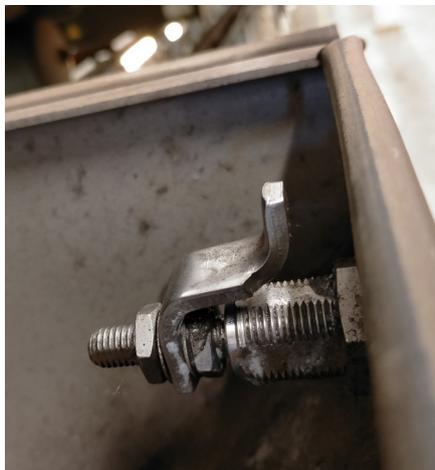
- repousser le coffre au maximum vers le fond,
- s'assurer que le cliquet central est correctement positionné devant la butée de retenue,
- tourner les deux serrures latérales à l'aide d'une clé afin que
 - la patte de fermeture de chaque serrure se positionne derrière la butée de retenue correspondante ;
 - les traits sur les serrures soient alignés en vis-à-vis.

Patte de fermeture de la serrure.

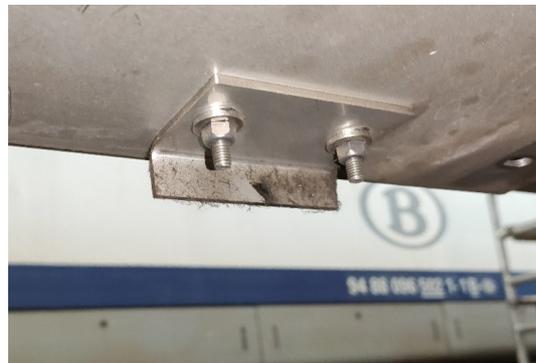
Butée de retenue derrière laquelle la patte de fermeture doit se positionner.
