Rapport d'Enquête de Sécurité

Heurt d'une personne sur les voies
par un train de voyageurs
Ruisbroek - 27 février 2021

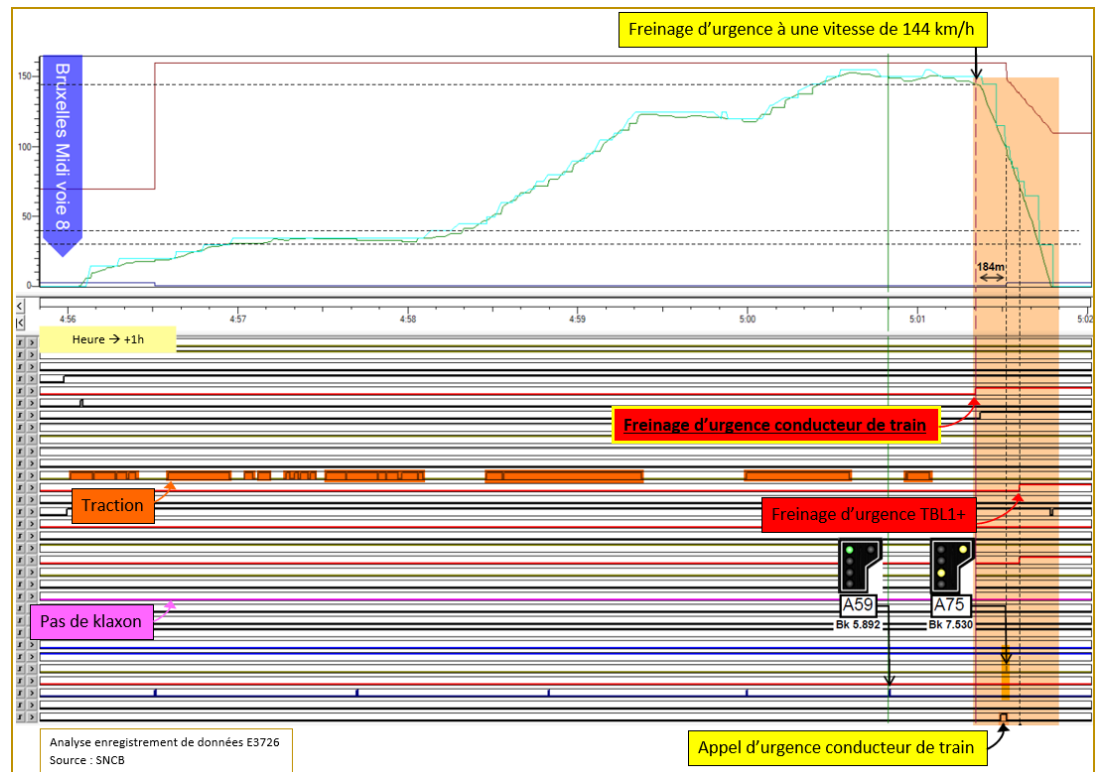
4.2.1.1. DONNÉES ENREGISTRÉES À BORD E3726

Le train de voyageurs E3726 part de la gare de Bruxelles-Midi vers 05h56. Pendant environ deux minutes, la vitesse reste inférieure à 40 km/h. Ensuite, le conducteur de train donne de la traction et juste avant 06h00, la vitesse est maintenue constante autour de 120 km/h. À partir de 06h00, le conducteur de train donne à nouveau de la traction et la vitesse du E3726 augmente : à 06h00:49 au signal A59 sur la BK 5.892, la vitesse est de 150 km/h. Aucun ART n'est applicable et à la vitesse en question, la vitesse de référence sur la L96N de 160 km/h n'est pas dépassée.

D'après les données enregistrées à bord, on constate que la vitesse du train était de 144 km/h au moment où le conducteur du train a actionné un freinage d'urgence. Pendant le freinage d'urgence, l'E3726 passe le signal A75 à hauteur de la BK 7.530 à 06h01:31.⁴⁰ La vitesse est alors de 100 km/h. La distance entre le freinage d'urgence et le signal A75 est de 184 mètres. Le freinage d'urgence est donc déployé à hauteur de la BK 7.346. L'E3726 s'arrête complètement à la BK 7.942. La distance totale de freinage est de 596 mètres.

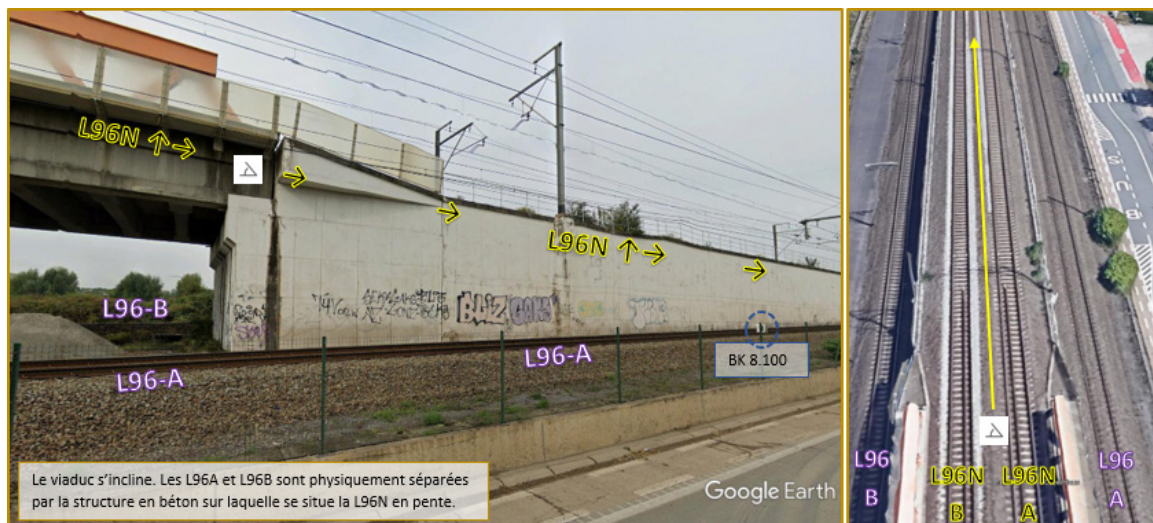
Sur environ 300 mètres, les deux équipes restent physiquement séparées : au début par la structure en béton, vers la fin par une clôture. À partir de la BK 7.800, cette séparation se termine et les quatre voies se côtoient sans séparation. De gauche à droite (vu selon le sens de déplacement des équipes) : L96 voie B – L96N voie B – L96N voie A – L96 voie A.

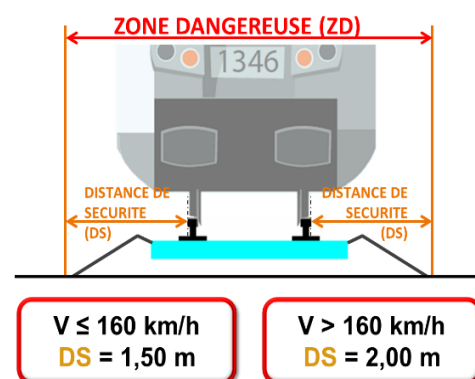
Les trois travailleurs de l'équipe 1 traversent des voies qui les font pénétrer dans la zone dangereuse des voies de la L96N. La zone dangereuse est définie comme étant « chaque zone dans laquelle :

- un travailleur est exposé au risque d'être heurté, voire écrasé par un véhicule ferroviaire en mouvement ; ou
- d'être déstabilisé par l'effet de déplacement d'air provoqué par le passage d'un mouvement à grande vitesse. »⁴⁵

Pour la voie, la zone dangereuse est « l'espace s'étendant de part et d'autre de la voie, voie comprise, jusqu'à une distance de sécurité (DS) mesurée perpendiculairement depuis le bord extérieur de chaque rail. »⁴⁶

La zone dangereuse de la L96N ne doit pas être sécurisée de manière supplémentaire pendant les travaux à Ruisbroek, car la largeur de l'entre-voie dans la zone de chantier où a eu lieu l'accident dépasse 4,50 mètres : entre la voie A de la L96 et la voie A de la L96N, la largeur de l'entre-voie est de 5,45 mètres, entre la voie B de la L96 et la voie B de la L96N, elle est de 5,42 mètres.
