# Veiligheidsonderzoeksverslag

## Ontsporing van een reizigerstrein Mouterij (Elsene) - 4 maart 2021

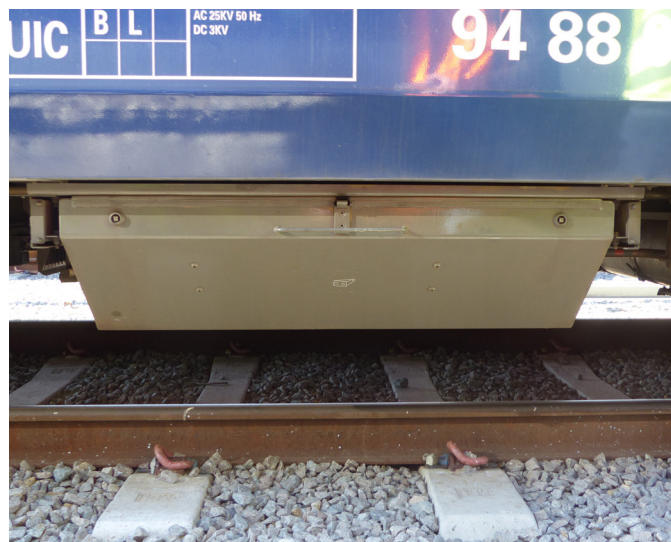
Bij hun inspectie van het rollend materieel in de werkplaats hebben de onderzoekers van het OO kunnen vaststellen dat voor een doeltreffende sluiting en vergrendeling van de koffer de volgende handelingen nauwgezet moeten worden uitgevoerd:

- Duw de koffer zo ver mogelijk naar achteren,
- Zorg ervoor dat de centrale vergrendelingspal zich op de juiste plaats voor de sluitbeugel bevindt,
- Draai de twee zijsloten met een sleutel zo dat
  - de sluitlip van elk slot zich achter de overeenkomstige sluitplaat bevindt;
  - de markeringen op de sloten exact tegenover elkaar zijn uitgelijnd.

*Gesloten en vergrendelde hulpkoppeling-koffer.*

De markering op elk van de sloten en de vaste markering zijn klein en laten in sommige omstandigheden niet toe om bij een visuele inspectie van de trein gemakkelijk te zien of de koffer correct is gesloten en vergrendeld.

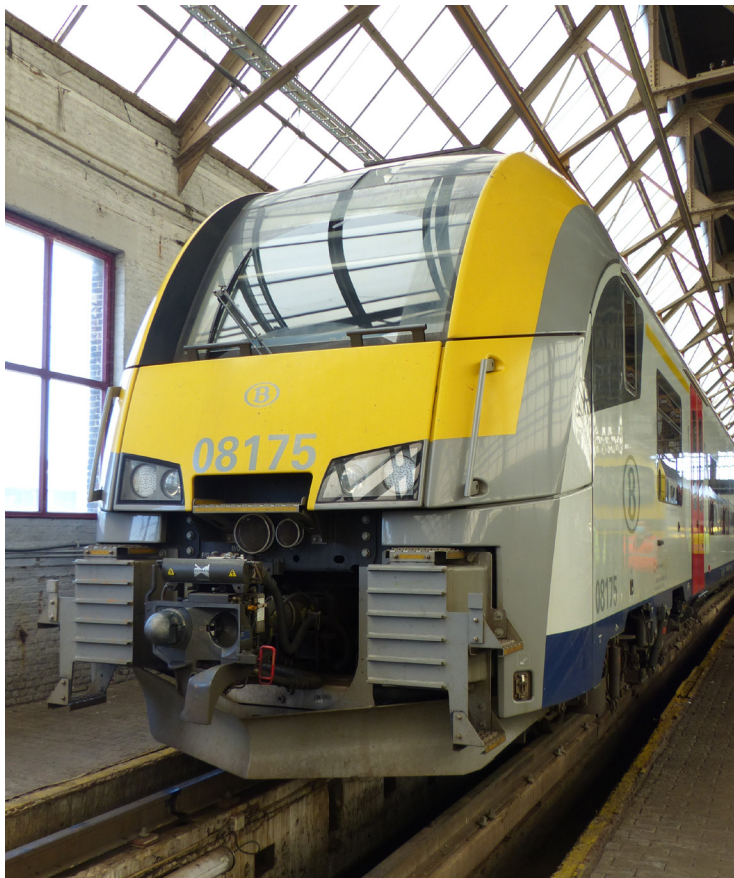
- Motorrijtuig MR906 van trein E3289 ontspoorde met één as maar kantelde niet: de schade is beperkt.
- Motorrijtuig MR8175 van trein E2189 verloor zijn hulpkoppeling-koffer (cf. hoofdstuk 4.2): de schade betreft het bevestigingssysteem van de koffer, alsook enkele beschadigde onderdelen onder het motorrijtuig.

*Motorrijtuig MR08 Desiro 08175 in de NMBS-werkplaats te Schaarbeek.*

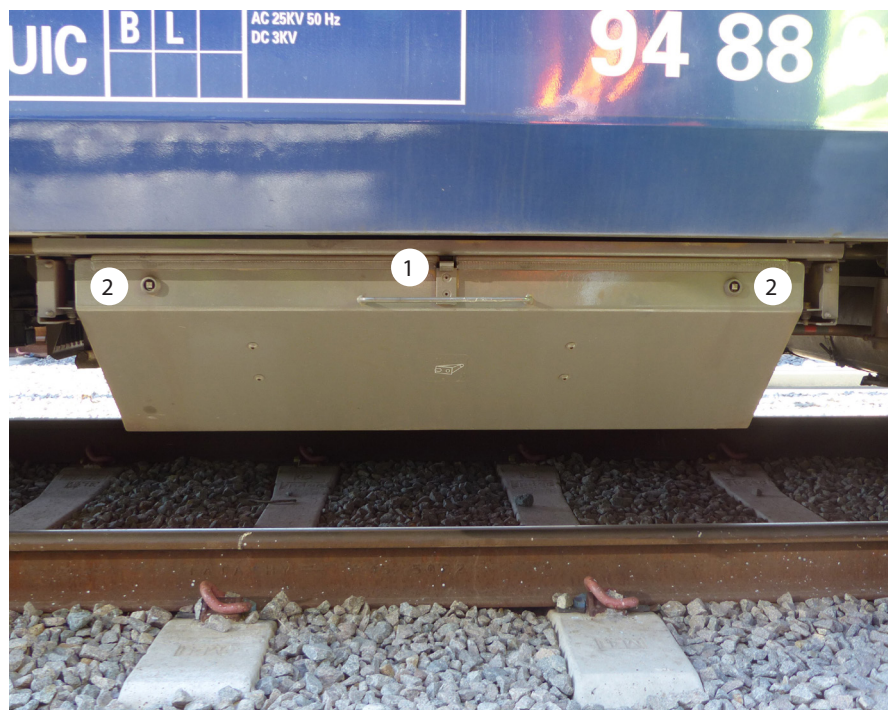
Elk MR08 Desiro-motorrijtuig is uitgerust met een hulpkoppeling-koffer. Deze bevindt zich onder de wagenbak van een van de twee uiterste rijtuigen. Deze beschikt over een vasthoudmechanisme dat bestaat uit:

- een centrale vergrendeling (❶), en
- twee sloten (❷) aan elke kant van de koffer.

De koffer waarin zich de hulpkoppeling van de MR08 Desiro-motorrijtuigen bevindt.

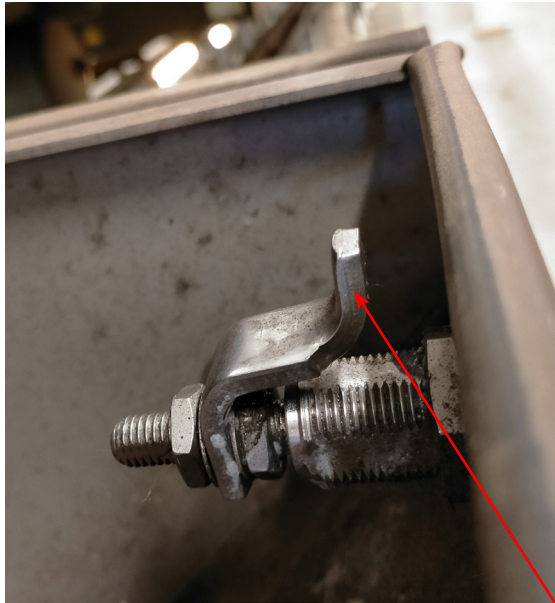
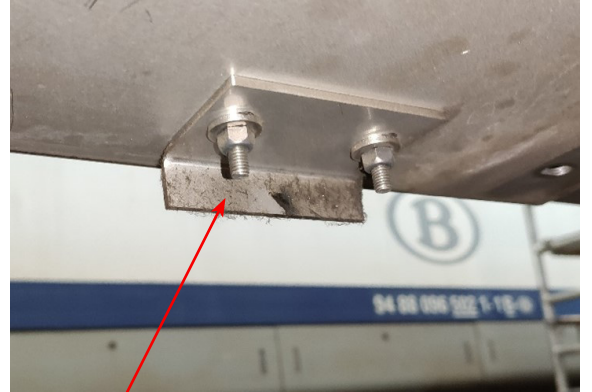
Met de twee sloten aan elke kant van de koffer kan de koffer worden vergrendeld/ontgrendeld. De sloten worden geopend en gesloten met een sleutel die het slot aan de binnenkant de koffer doet draaien.

*Zicht op de binnenkant van het slot van de hulpkoppeling-koffer: de sluitlip – de plaat waarachter de sluitlip zich dient te positioneren.*

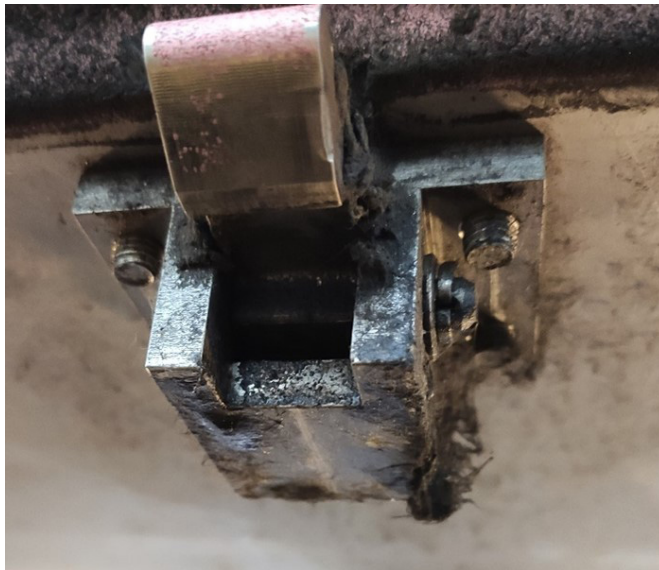
De centrale vergrendeling houdt de koffer gesloten via het contact van de pal ervan met een prismatische aanslag die aan het verticale deel van de voorwand van de koffer is bevestigd.

*De vergrendelingspal van de centrale vergrendeling (bron: NMBS).*

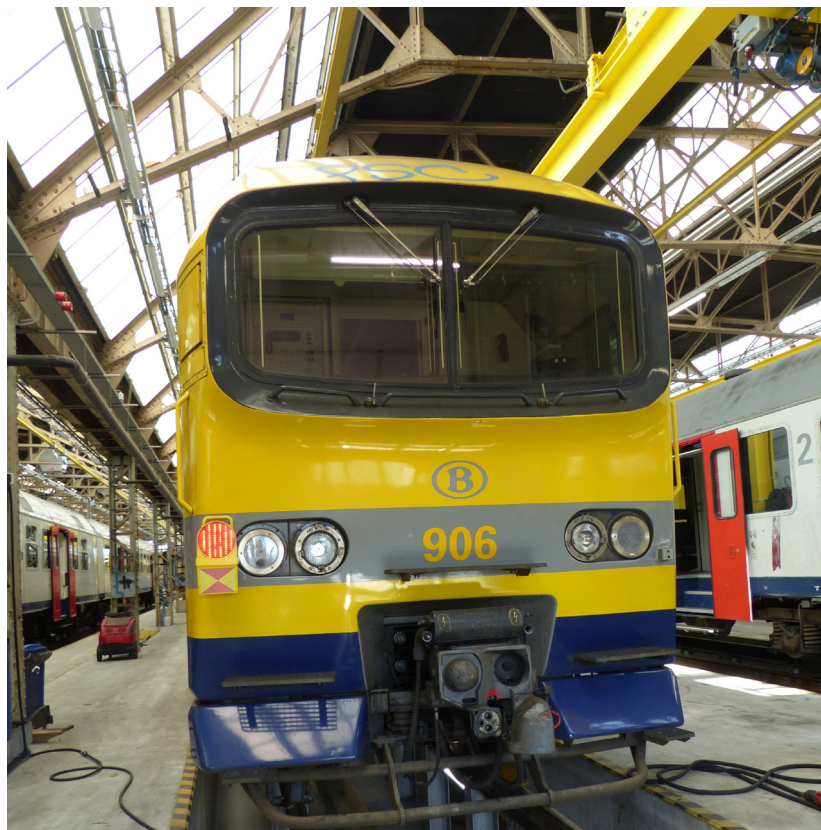
*Motorrijtuig MR86 906 in de NMBS-werkplaats te Schaarbeek.*

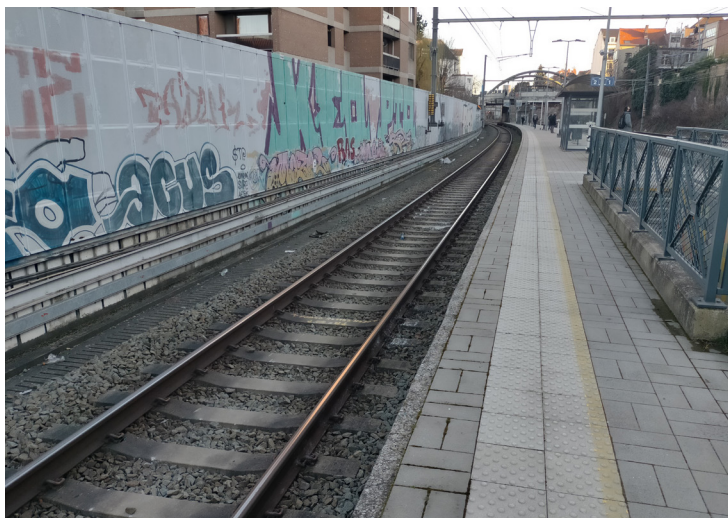
Perron II van het station Mouterij voor treinen komende van het station Brussel-Luxemburg in de richting van het station Etterbeek.

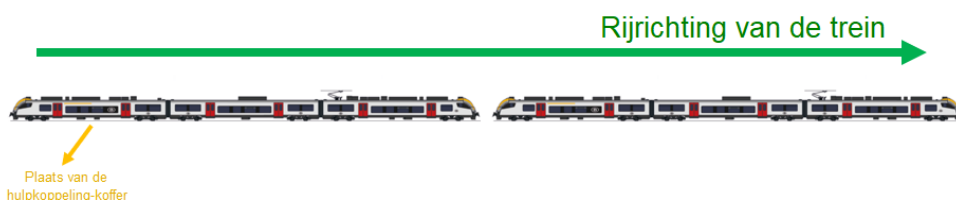
Aangezien de betrokken koppeling-koffer zich aan de achterzijde van het tweede treinstel van trein E2189 in de rijrichting bevond, heeft het verlies van de hulpkoppeling-koffer als gevolg van het ontijdig opschieten ervan en van de botsing met het perron van de onbewaakte stopplaats Mouterij enige schade onder de wagenbak van de trein toegebracht, maar niet geleid tot de ontsporing van de trein waarvan deze afkomstig was.

Illustratie van het dubbele stel dat trein E2189 vormt, met aanduiding van de plaats van de hulpkoppeling-koffer.

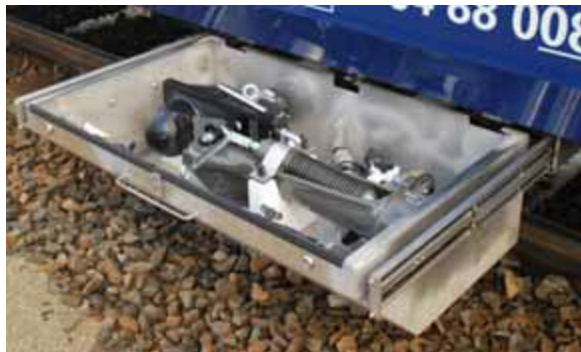
Foto van een open hulpkoppeling-koffer van een MR08 Desiro-motorrijtuig (bron: NMBS).

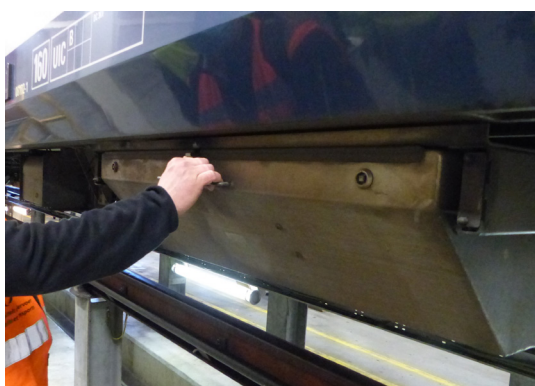
- de twee zijsloten met een sleutel draaien om ze te ontgrendelen,
- de centrale vergrendeling oplichten door de pal ervan omhoog te duwen,
- aan de centrale handgreep trekken om de koffer zoals een lade te openen.

*Opening de koffer door aan de centrale handgreep te trekken.*

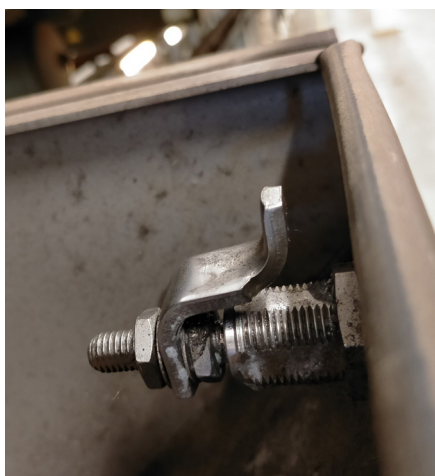
- de koffer zo ver mogelijk naar achteren moet geduwd worden,
- ervoor moet gezorgd worden dat de centrale vergrendelingspal zich op de juiste plaats voor de sluitbeugel bevindt,
- de twee zijsloten zo met een sleutel gedraaid moeten worden dat
  - de sluitlip van elk slot zich achter de overeenkomstige sluitplaat bevindt;
  - de markeringen op de sloten exact tegenover elkaar zijn uitgelijnd.

*Sluitlip van het slot.*

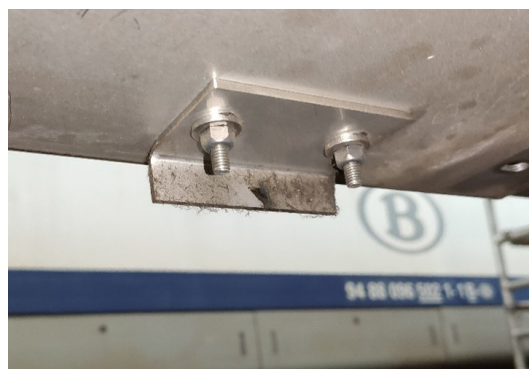
*De plaat waarachter de sluitlip zich dient te positioneren.*

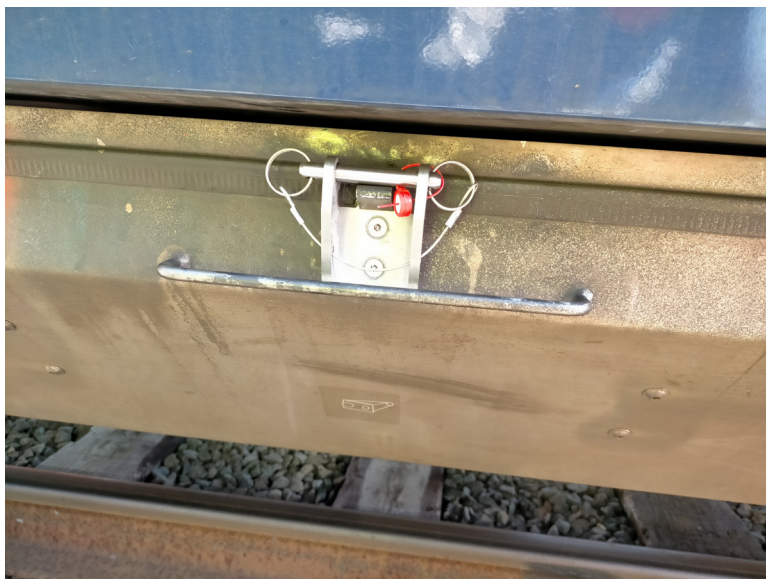
De bijkomende veiligheid op de centrale vergrendeling zorgt ervoor dat:

- het opwerpen van de vergrendelingsklink door trillingen verhinderd wordt, en dit door de bijkomende vergrendelingsas die het opengaan van de koffer belet,
- er een zichtbare verloding wordt aangebracht die bevestigt dat de koffer op de juiste wijze is gesloten en waarvan de afwezigheid erop zou wijzen dat de koffer werd geopend,
- het aantal keren dat de koffer wordt geopend en gesloten tijdens het onderhoud wordt verminderd, net als de risico's die daaraan verbonden zijn: verloding is aanwezig en verzegeld = koffer werd niet geopend en de hulpkoppeling werd niet gebruikt.

*Hulpkoppeling-koffer uitgerust met het BW A18M17.*
