JAHRES- BERICHT

der Untersuchungsstelle
für Eisenbahnunfälle
und -ereignisse

2020

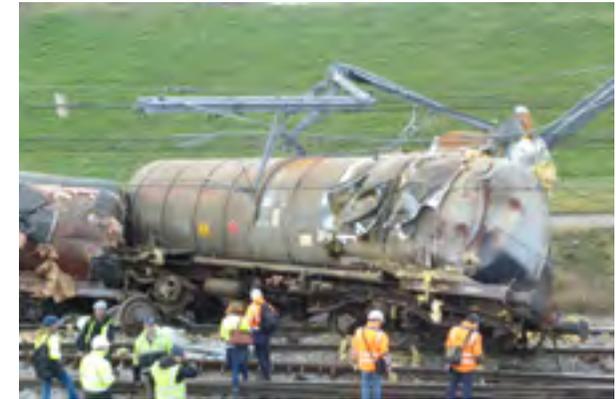
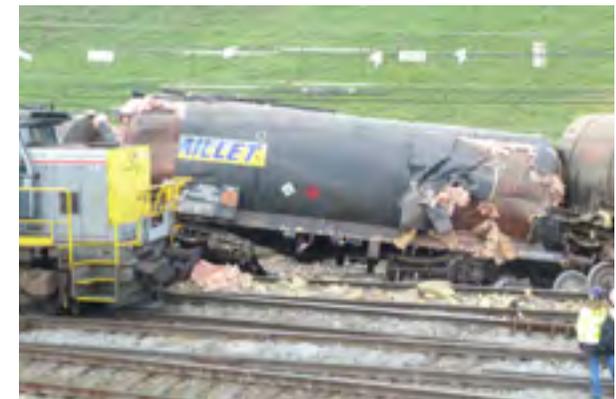
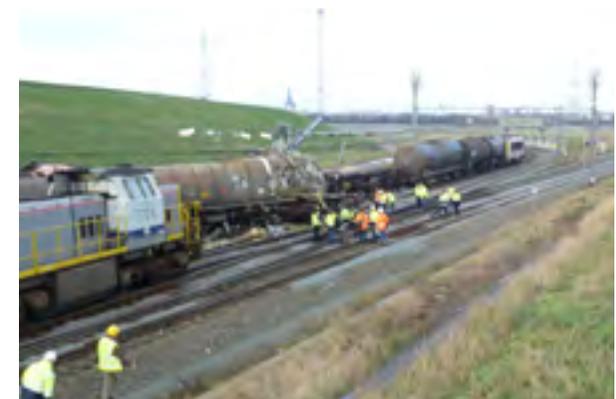
um, entgleisen in Richtung Seitenstreifen und begannen sich in scherenförmige Position zu bringen. Aus dem Dieseltank des Zuges LZ70080 fließt durch den Aufprall ebenfalls Diesel aus. Der Führerstand der ersten Lokomotive ist stark beschädigt.

Der Lokführer des Zuges LZ70080 wird leicht an der Hand verletzt. Der Lokführer des Zuges E49826 bleibt unverletzt.

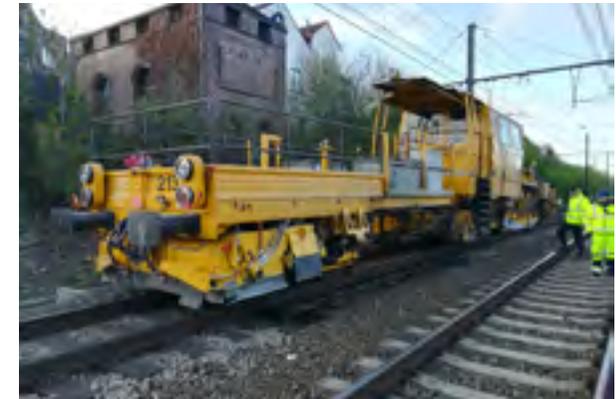
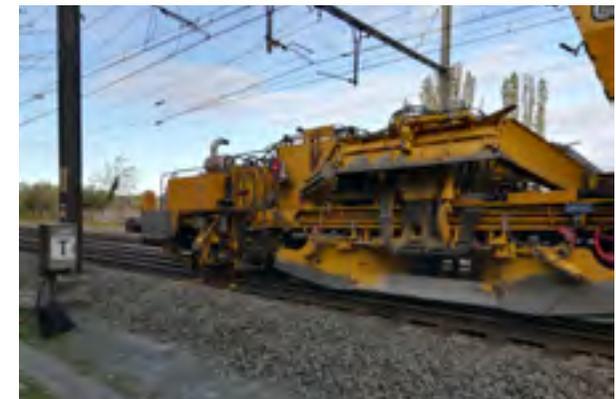
SONSTIGE STÖRUNG: NIVEAU 3

Diese Entgleisung hat Beschädigungen an der Infrastruktur, an der Schotterplaniermaschine und eine Unterbrechung des Zugverkehrs von mehr als 6 Stunden zur Folge.

Es ist kein Personenschaden zu beklagen.

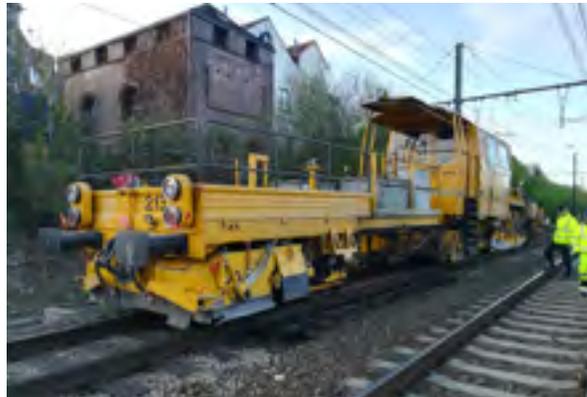
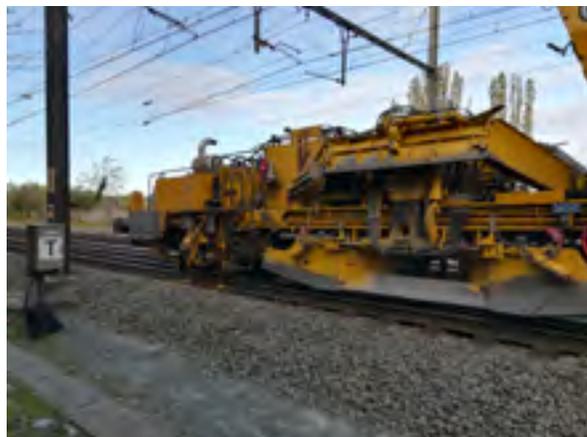
BEFUND NR. 3

Ein Schraubenzieher, der weniger einschränkend ist als die Notfallkurbel, wird von den Gleisarbeitern regelmäßig benutzt und steht vor Ort zur Verfügung. Die Verwendung dieses Instruments entspricht jedoch nicht dem vom Betreiber festgelegten Verfahren.
