Rapport d'Enquête de Sécurité

Déraillement d'un train de marchandises

Bressoux - 29/08/2022

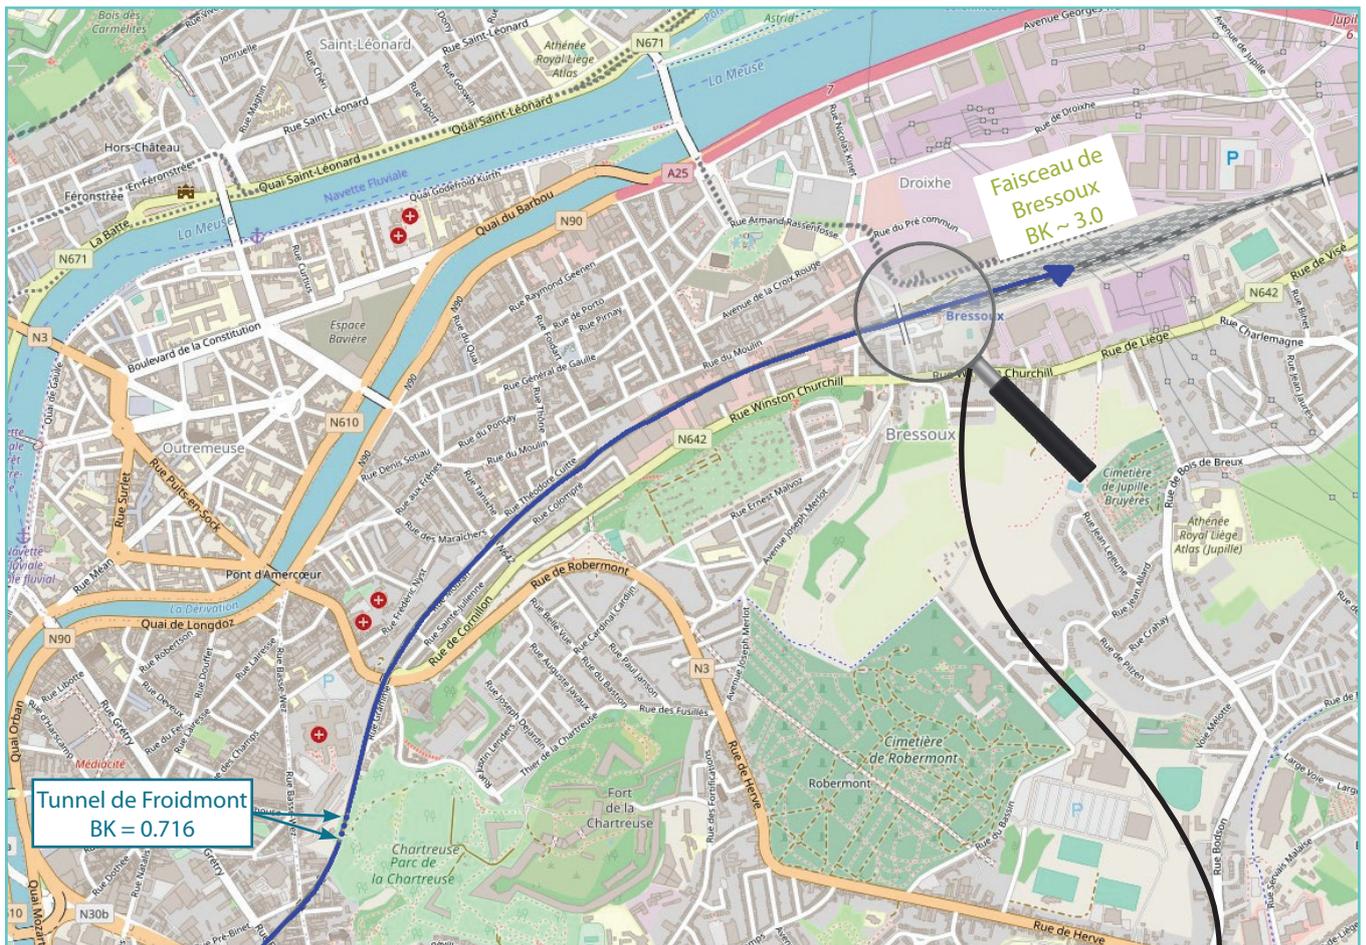
Schéma de la position finale du train (tracé bleu), le wagon n°7 déraillé est indiqué en rouge

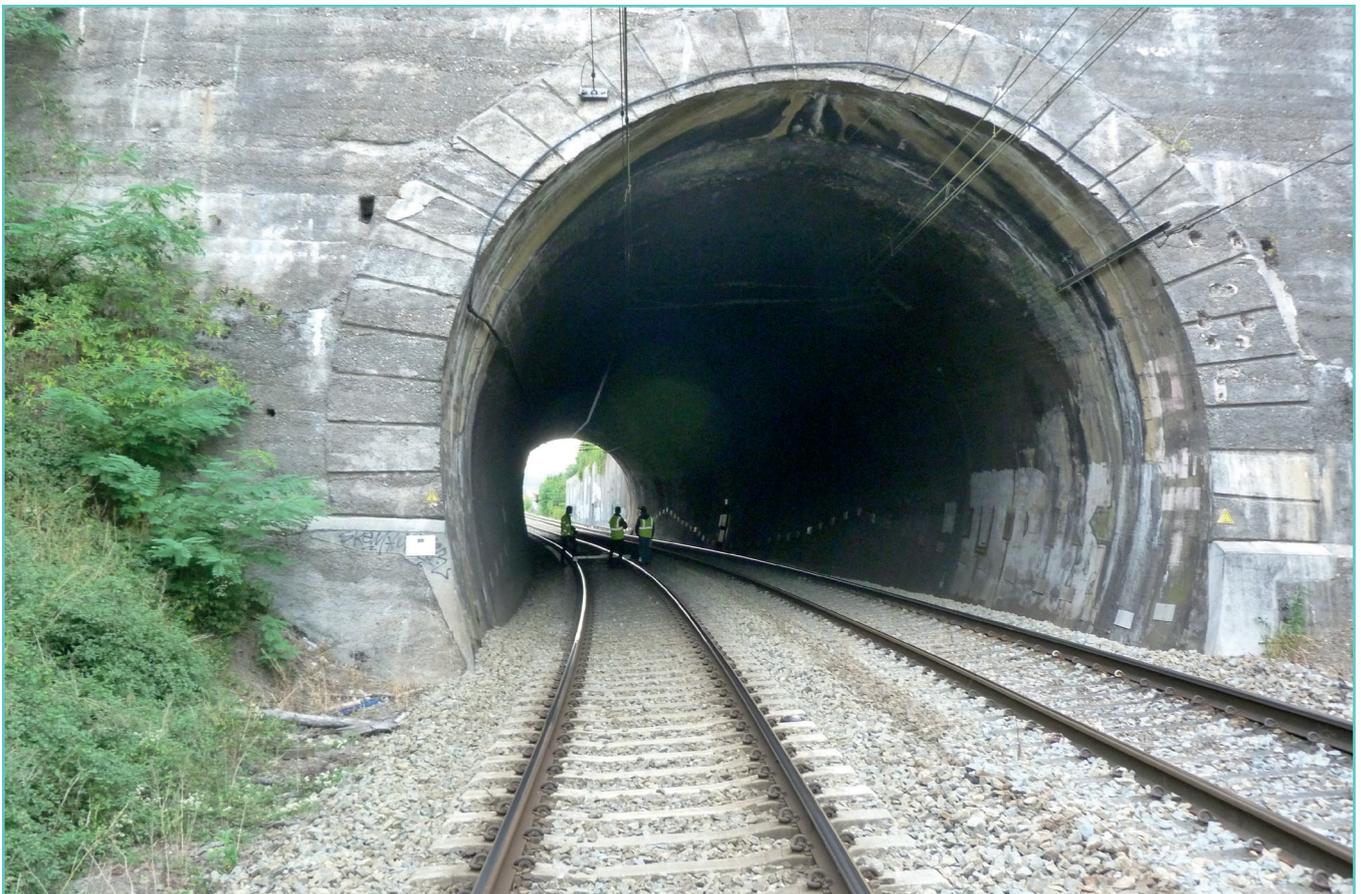
Entrée du tunnel : le jour de l'accident, le train roulait sur la voie située à gauche sur la photo.

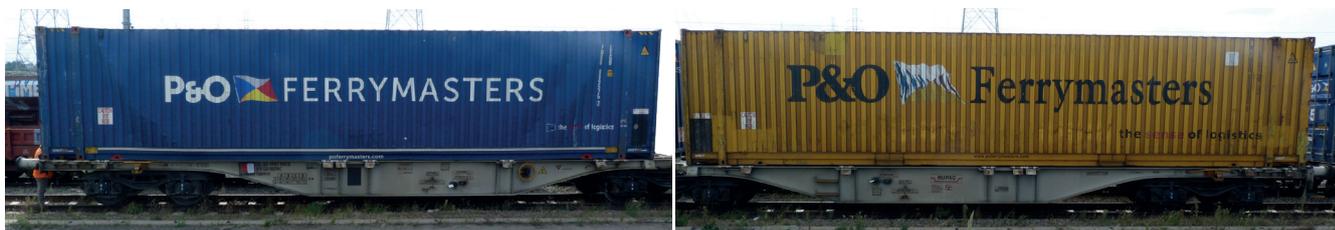
Photo : les 2 containers transportés par le wagon 33854961081-8

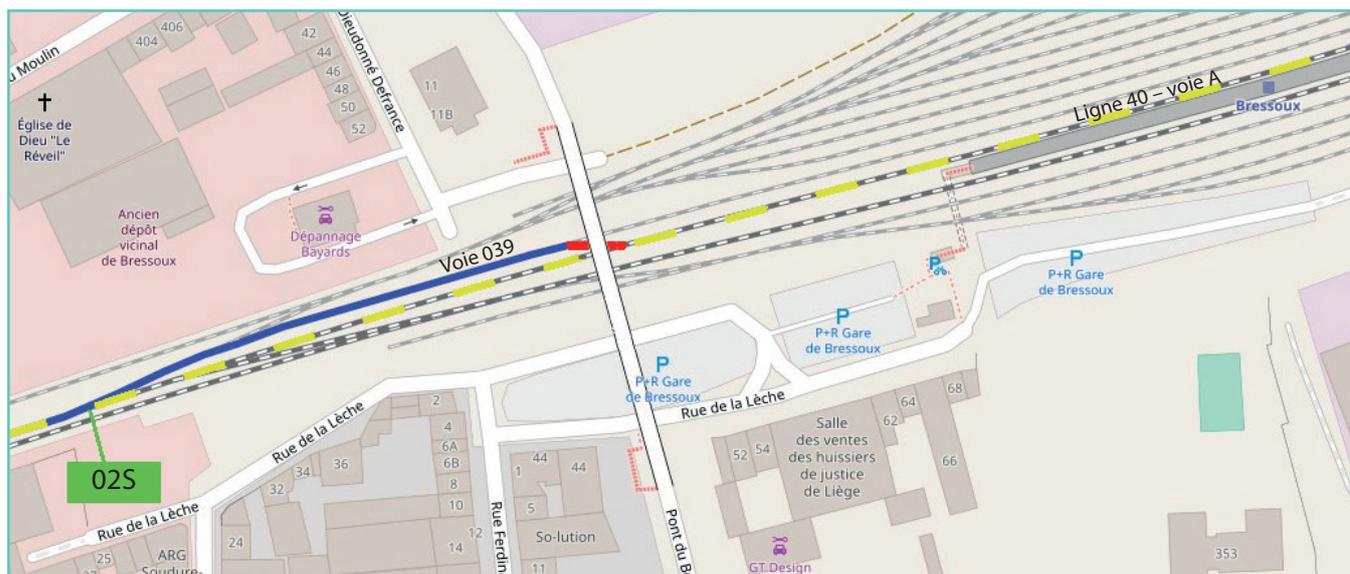
Illustration : en jaune, le trajet emprunté par la locomotive et les 6 premiers wagons; en bleu le trajet des 7 derniers wagons; en rouge le wagon n°7 déraillé. Les deux premiers bogies du wagon n°7, déraillés, causent des dégâts entre autre à l'aiguillage 02S. Cet aiguillage, endommagé, entraîne le troisième bogie du wagon n°7 ainsi que les wagons 8 à 20 vers la voie 039 du faisceau de Bressoux. La première partie du train (locomotive + wagons 1 à 6) continue sur la voie A de la ligne 40.

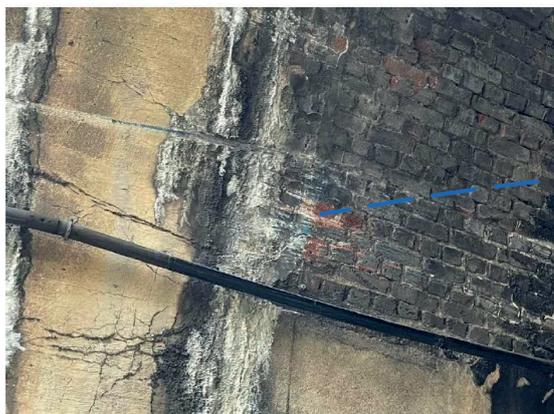
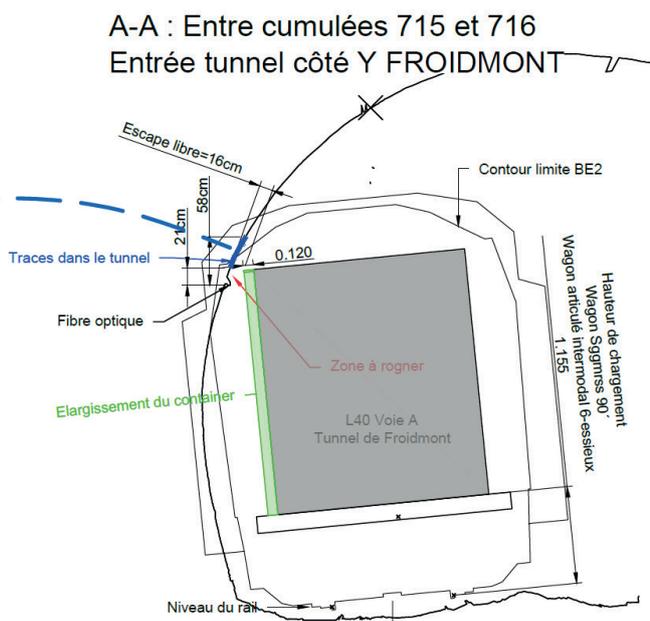
Photo entrée tunnel côté Y FROIDMONT

La hauteur des traces a été comparée à la hauteur de l'arrête supérieure gauche du container : les deux hauteurs ne correspondent pas et les résultats de cette analyse montrent qu'il n'est pas possible que les traces sur la paroi du tunnel de Froidmont aient été causées par un choc entre le haut du container et la paroi. Les traces observées sont antérieures au jour de l'accident.

De plus, l'inspection du container (arrêtes et face supérieures) a permis de constater qu'aucun dégât n'aurait été causé par un choc entre la paroi du tunnel et le container.

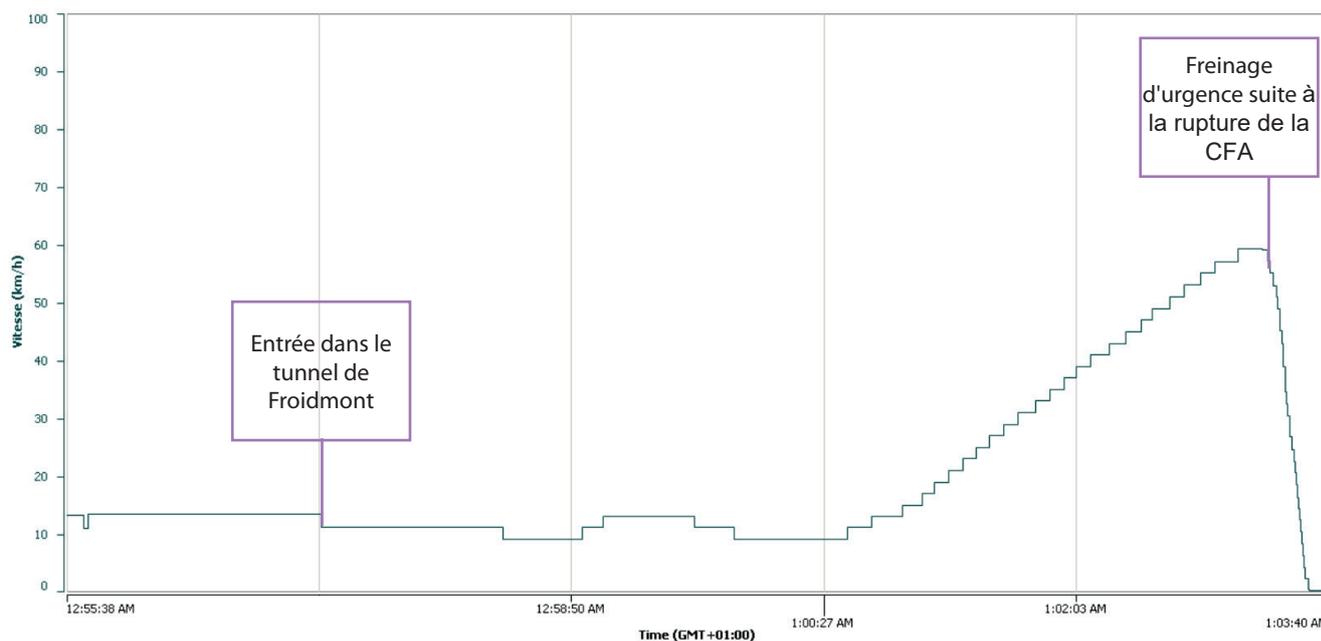
Les données enregistrées à bord du train ont été extraites des enregistreurs et analysées. L'analyse montre que le train diminue sa vitesse et entre dans le Tunnel de Froidmont à une vitesse de 10,3km/h. Durant toute la traversée du tunnel, la vitesse reste plus ou moins constante. Cette vitesse limitée est conforme aux instructions reçues par le conducteur au travers du formulaire E285 que lui transmet son entreprise ferroviaire Railtraxx (cf. 4.3.1.1). Le freinage d'urgence du train est initié environ 2000 mètres après le tunnel de Froidmont suite à la rupture de la CFA (Conduite de Frein Automatique).

Constatation : le conducteur du train Z40653 a respecté la limitation de vitesse imposée dans le tunnel de Froidmont.

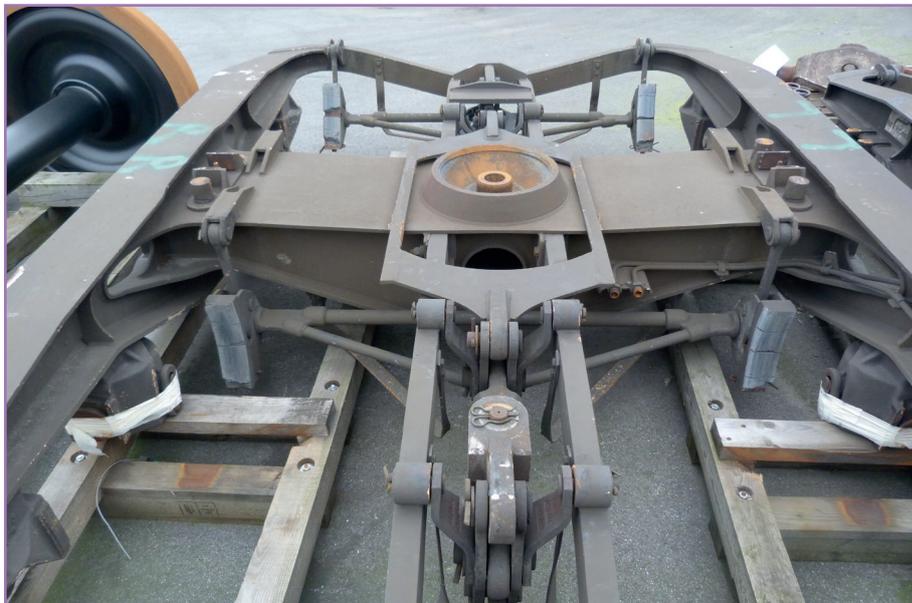
Différentes parties et pièces du wagon 33854961081-8 ont été examinées par l'OE accompagné d'un expert externe indépendant : les constats effectués ne permettent pas d'être reliés directement à l'origine du déraillement .

Les bogies 1 et 2 présentent des dégâts suite au déraillement (cf. 3.1.4.2).

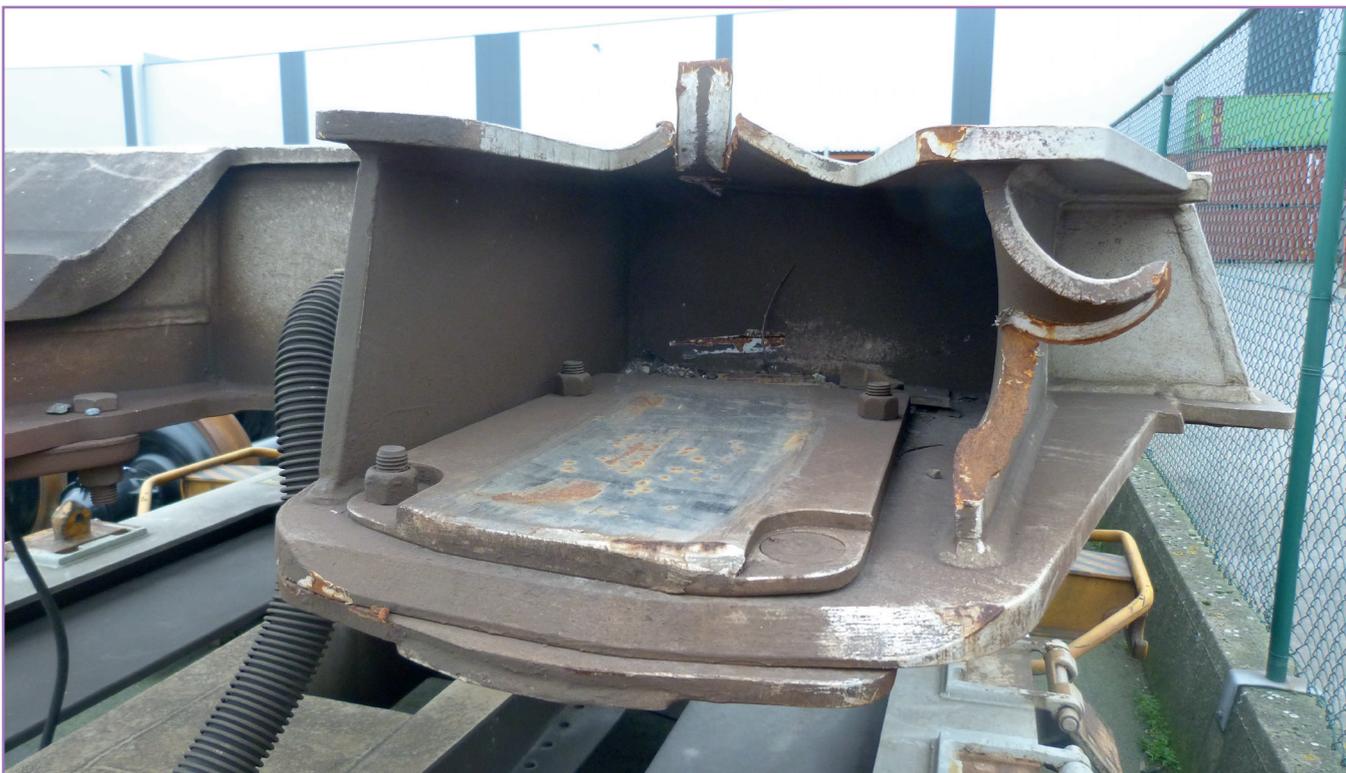
Les déchirements des tôles sont conséquences du déraillement.

Constatation : Les contrôles effectués sur le wagon 33854961081-8 ne permettent pas de mettre en évidence un élément du wagon qui aurait pu contribuer au déraillement du wagon.

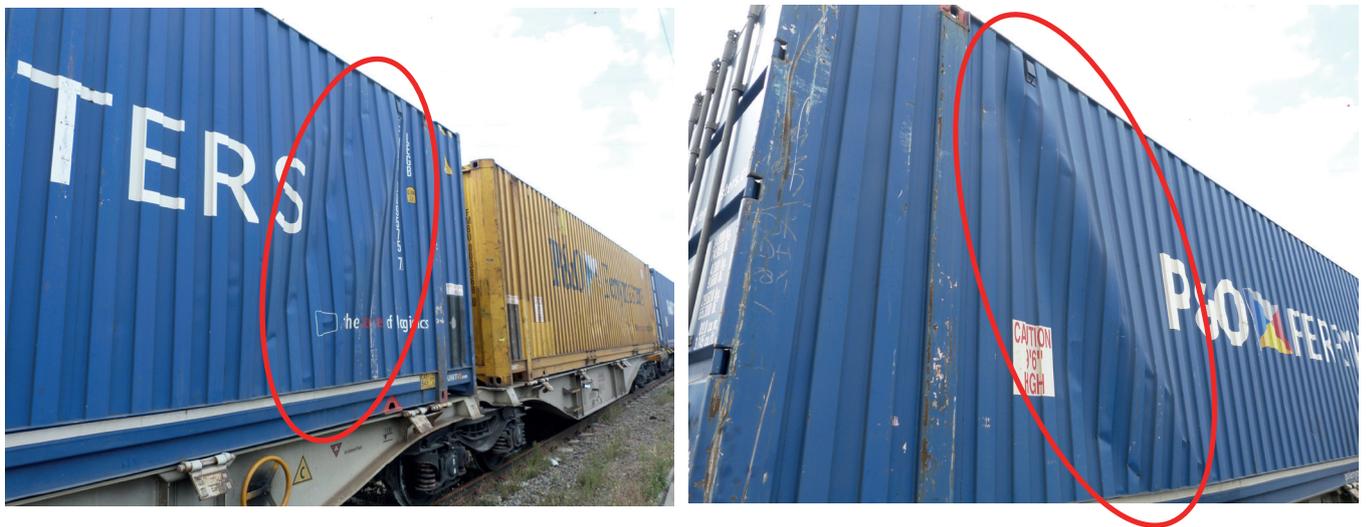
Chargement du container FMBU009575-7

Le container transporte des balles de cellulose : au total, 13 unités (chacune composée de 8 balles de cellulose) sont chargées dans le container.

Après avoir constaté que le positionnement et l'arrimage de la charge dans le container FMBU009575-7 ne suivent pas les prescriptions réglementaires en vigueur, l'OE a analysé les conséquences du positionnement des balles de cellulose à gauche dans le container FMBU009575-7.

Ce positionnement à gauche de l'ensemble des balles de cellulose entraîne un déplacement du centre de gravité vers la gauche.

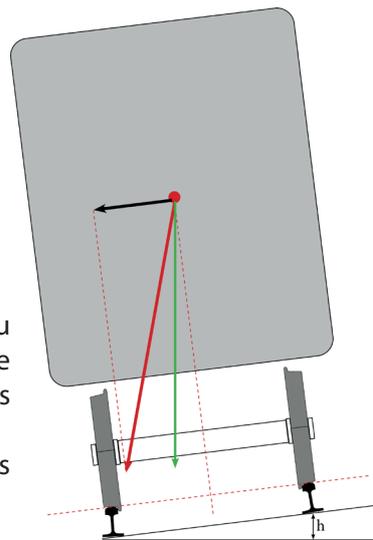
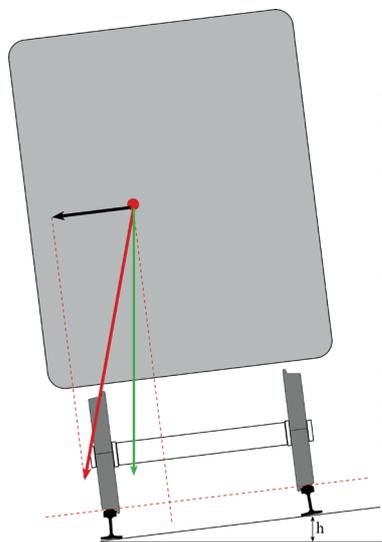
Dans le cas du wagon 33854961081-8 transportant les 2 containers dont le container FMBU009575-7, la charge ayant subi un déplacement, cela a entraîné un déplacement du centre de gravité de la charge.

Les forces en présence et décrites ci-avant continuent d'exercer leurs influences, mais non plus depuis un point centré latéralement mais depuis un point décentré. La résultante est une force s'exerçant sur la roue intérieure, voire sur un point à gauche de la file de gauche de la voie.
