Rapport d'Enquête de Sécurité

Presque-collision entre un train de voyageurs à vide et un autre train de voyageurs Denderleeuw - 11/07/2023

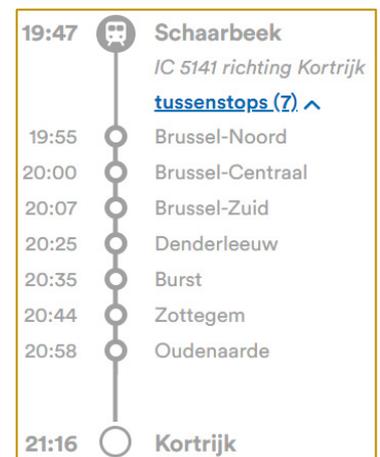
- (1) Le train E5141 arrive au quai 5 en gare de Denderleeuw vers 20h26.
- (2) Il part du quai 5 environ 1 minute plus tard.
- (3) Il franchit le signal S-F.2 vers 20h29.
- (4) Après une distance de 1 123 mètres, le conducteur du train E5141 effectue un freinage à 20h31min20s. La vitesse du train E5141 est à ce moment de 47,2 km/h.
- (5) 113 mètres après le freinage, le train E5141 s'immobilise.

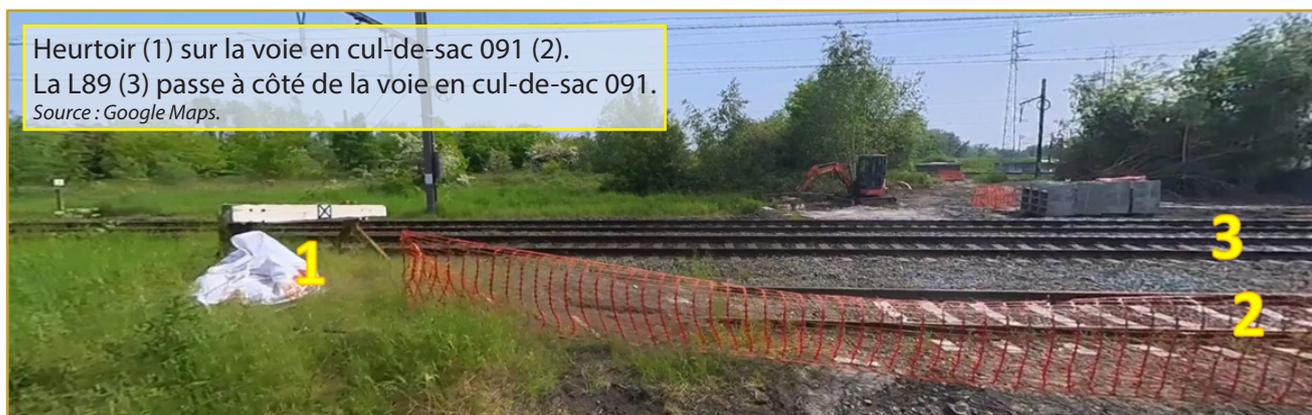
Un heurtoir fixe du type Anzin doit être placé sur la voie en cul-de-sac 091 pour la délimiter⁵. Selon la PTR, ces tampons sont « simples mais relativement faibles (sans danger pour le matériel roulant) ; en principe, ils sont utilisés aux endroits où leur fonction principale est de rendre l'extrémité de la voie clairement visible ». Aucun heurtoir coulissant ne doit être installé au niveau de la voie en cul-de-sac 091.

La transversale en bois du heurtoir doit être peinte en blanc conformément aux PTR. Un signal de repérage doit être fixé sur cette transversale blanche, dans l'axe de la voie en cul-de-sac. Le signal est carré et la face avant blanche porte une croix de Saint-André noire.

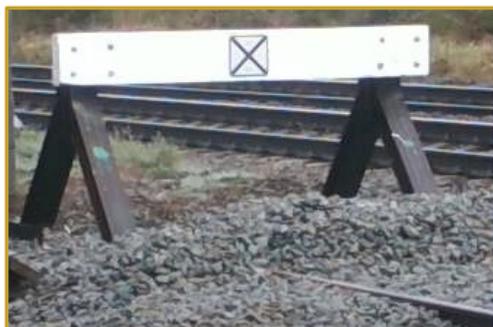
Sur la base des éléments retrouvés le jour de l'accident, on peut déduire que l'extrémité de la voie en cul-de-sac 091 était pourvue d'un heurtoir avec un signal de repérage fixé sur la traverse blanche continue.

↓ Élément du heurtoir (avec signal de repérage) percuté sur la voie en cul-de-sac 091

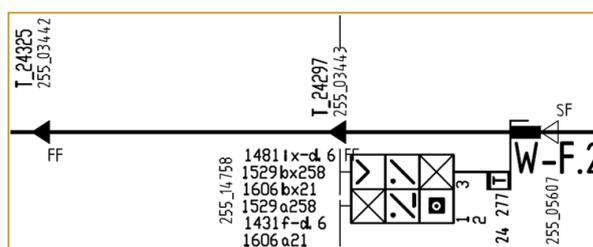
Le jour de l'accident, le signal W-F.2 présente l'aspect rouge-blanc lunaire au mouvement EM1590. Pour le conducteur de train, cela signifie, selon le RDEI fascicule 311 (signalisation) : « Passage autorisé en petit mouvement. » La même définition se trouve dans le HLT complétée par « C'est notamment le cas : [...] lors d'une réception sur une voie en impasse limitée par un panneau repère de heurtoir [...] ».

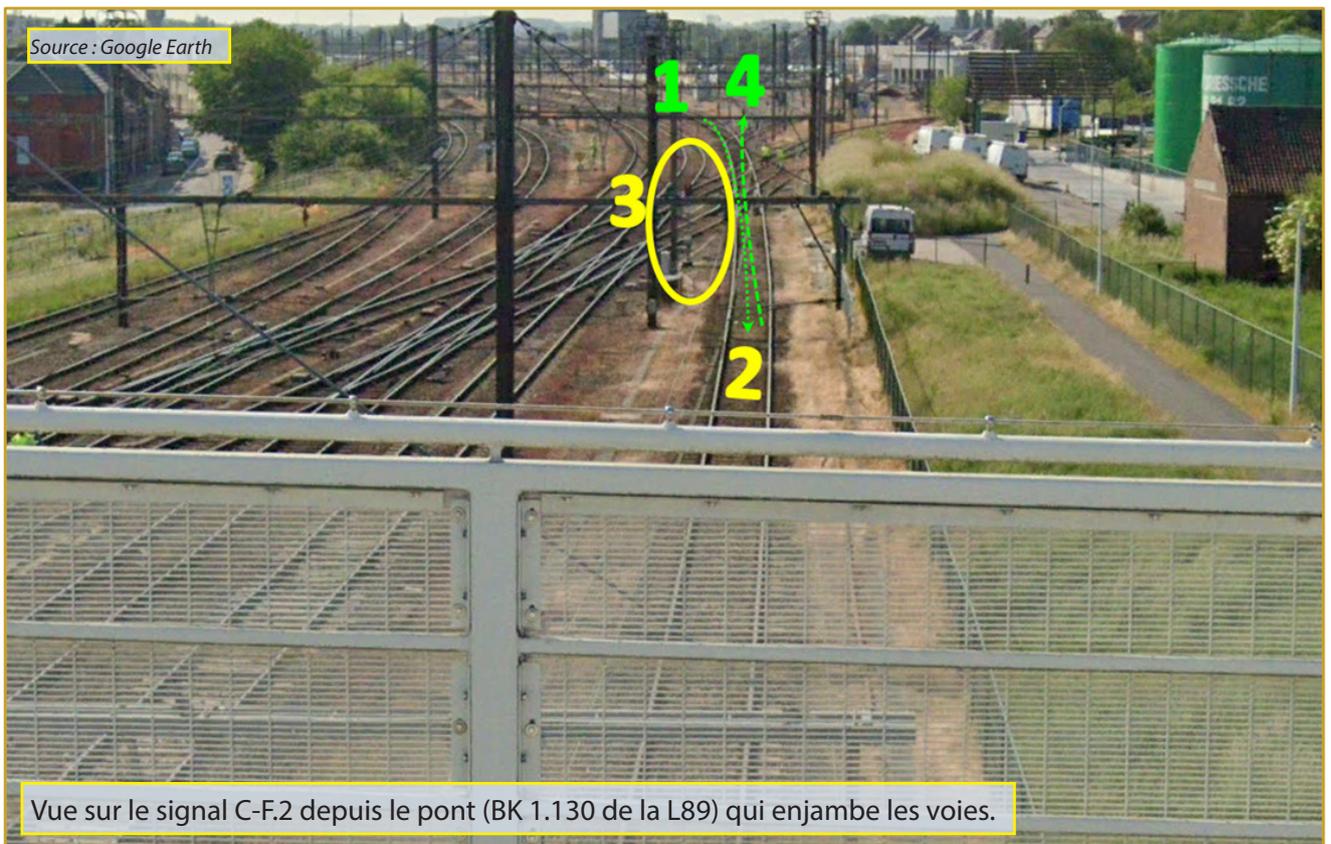
Le signal C-F.2 (entouré sur l'illustration, n° 3) est surélevé et utilisé à la sortie de la voie en cul-de-sac 091 pour permettre la sortie en petit mouvement.

Le 11 juillet, le conducteur du train de voyageurs à vide EM1590, en provenance de la gare de Denderleeuw (n° 1 sur l'illustration), doit, dans son mouvement aller, franchir complètement ce signal avec le train, puis changer de front. Si, par la suite, le signal s'était ouvert, il aurait pu entamer le mouvement de retour vers le faisceau M (n° 4 sur l'illustration).

La distance entre le signal C-F.2 et le pont routier est supérieure à la longueur d'une Desiro (79,9 mètres). Il ressort d'entretiens avec des conducteurs de train que ce pont est souvent utilisé comme zone de rebroussement lors d'un mouvement de manœuvre avec une Desiro via la voie en cul-de-sac 091. Lorsque la tête du train se trouve sous le pont ou juste après, il est possible d'arrêter le mouvement de manœuvre et de changer de front.

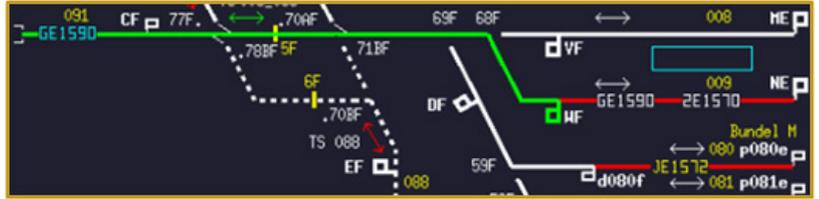
- (jusqu'à) 20:19:47 : le train EM1590 se trouve au quai 9 de la gare de Denderleeuw. La **ligne rouge** en amont du signal W-F.2 signifie que la (section de) voie est occupée par le train EM1590. La **ligne verte** en aval du signal W-F.2 signifie qu'un itinéraire (partiel) est libre et enclenché : le train EM1590 a un itinéraire enclenché à partir du signal W-F.2 jusque et y compris la voie en cul-de-sac 091. Le signal d'arrêt desservi W-F.2 présente (sur l'EBP) une couleur verte : il y a contrôle de la position ouverte du signal concerné, avec itinéraire tracé (l'aspect que présente le signal W-F.2 le long de la voie est rouge + blanc lunaire).

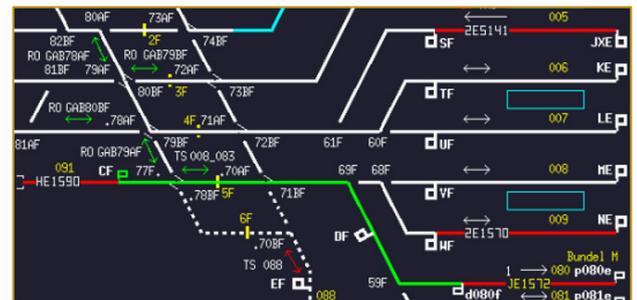
- 20:25:15 : le train E5141 se trouve au quai 5 et occupe cette voie jusque et y compris le signal S-F.2 (cf. ligne rouge) ; l'itinéraire du train EM1590 est encore libre et enclenché entre le signal C-F.2 et le signal d080-f.2. Le signal d'arrêt simplifié C-F.2 présente une couleur verte sur l'image EBP.

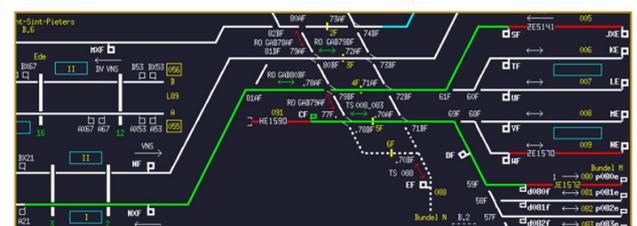
- 20:25:31 : l'itinéraire du train E5141 est établi entre le signal S-F.2 et le signal d'arrêt automatique A21 (cf. ligne verte). L'itinéraire du train EM1590 est inchangé.

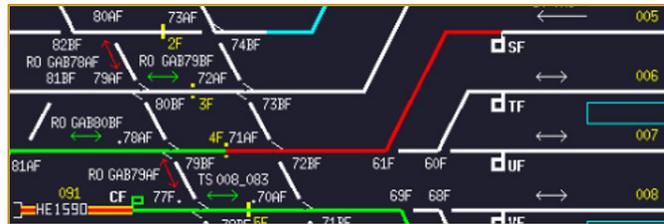
- 20:29:57 : le train E5141 se trouve complètement en aval du signal S-F.2. En amont (itinéraire libre et enclenché) et en aval (cas de tableau) du signal C-F.2, la situation est inchangée.

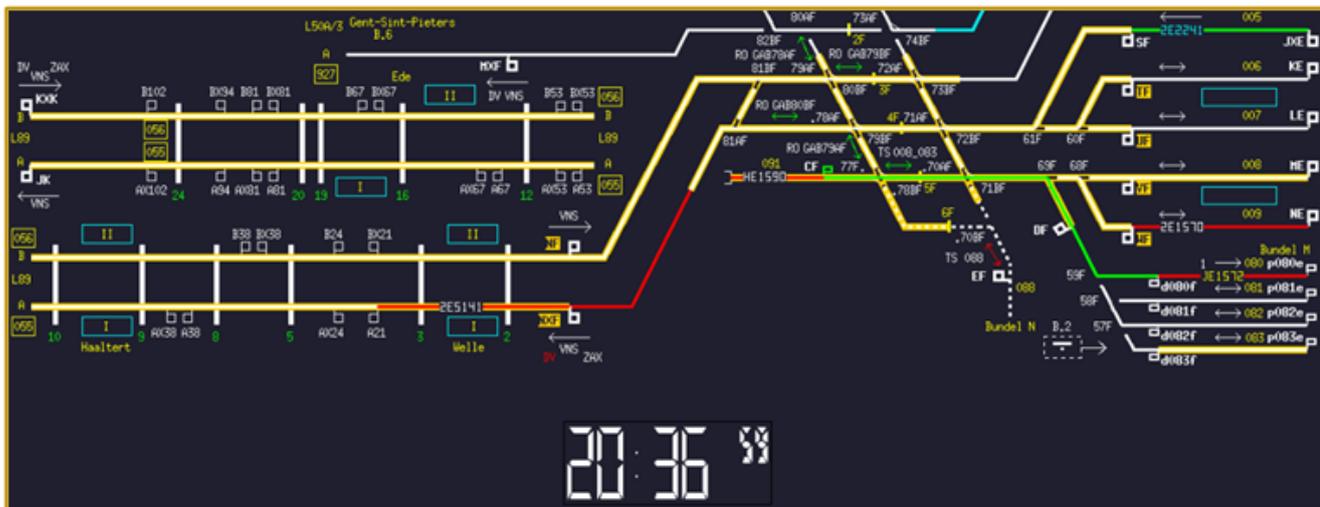
- 20:36:56 : les tableaux de sécurité sont placés en aval des signaux NX-F.2, N-F.2 et C-F.2.

- 20:36:59 : tous les tableaux de sécurité placés sont effectivement appliqués (cf. délimitation en jaune).
