Bulletin d'Informations Générales

Heurt d'un travailleur par un train de voyageurs

Bleret - 27/10/2023

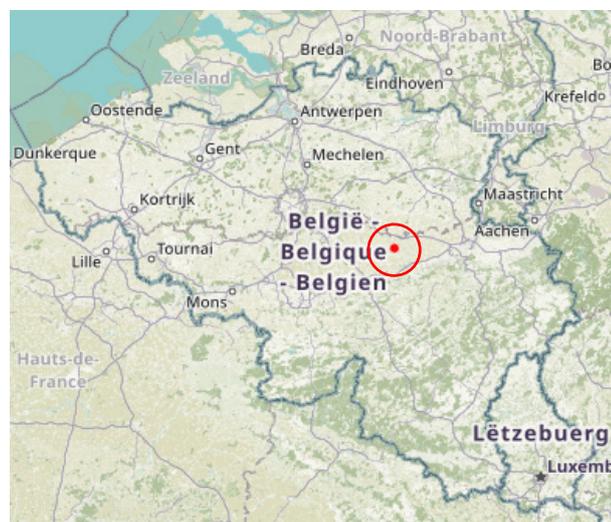
Bleret (Waremmes), sur la ligne 36 (~ BK 77.807)

Dans la nuit du jeudi 26 au vendredi 27 octobre 2023, des travaux sont organisés sur la voie B de la ligne 36 à hauteur de Bleret : ces travaux sont menés par le sous-traitant Mobix et consistent à placer des poteaux caténaires à l'extérieur de la voie.

La voie A n'est pas concernée par ces travaux et le trafic n'y est pas interrompu.

Un peu avant 1h27, un ouvrier de l'équipe se trouve dans le gabarit de la voie A pour une raison encore à déterminer par l'enquête.

Vers 1h27, un train de la SNCB passe sur la voie A et heurte l'ouvrier : grièvement blessé, il est emmené par les services de secours à l'hôpital.
