Rapport d'Enquête de Sécurité

Heurt d'un agent d'un sous-traitant par un train de voyageurs

Bleret - 27/10/2023

Septembre 2025

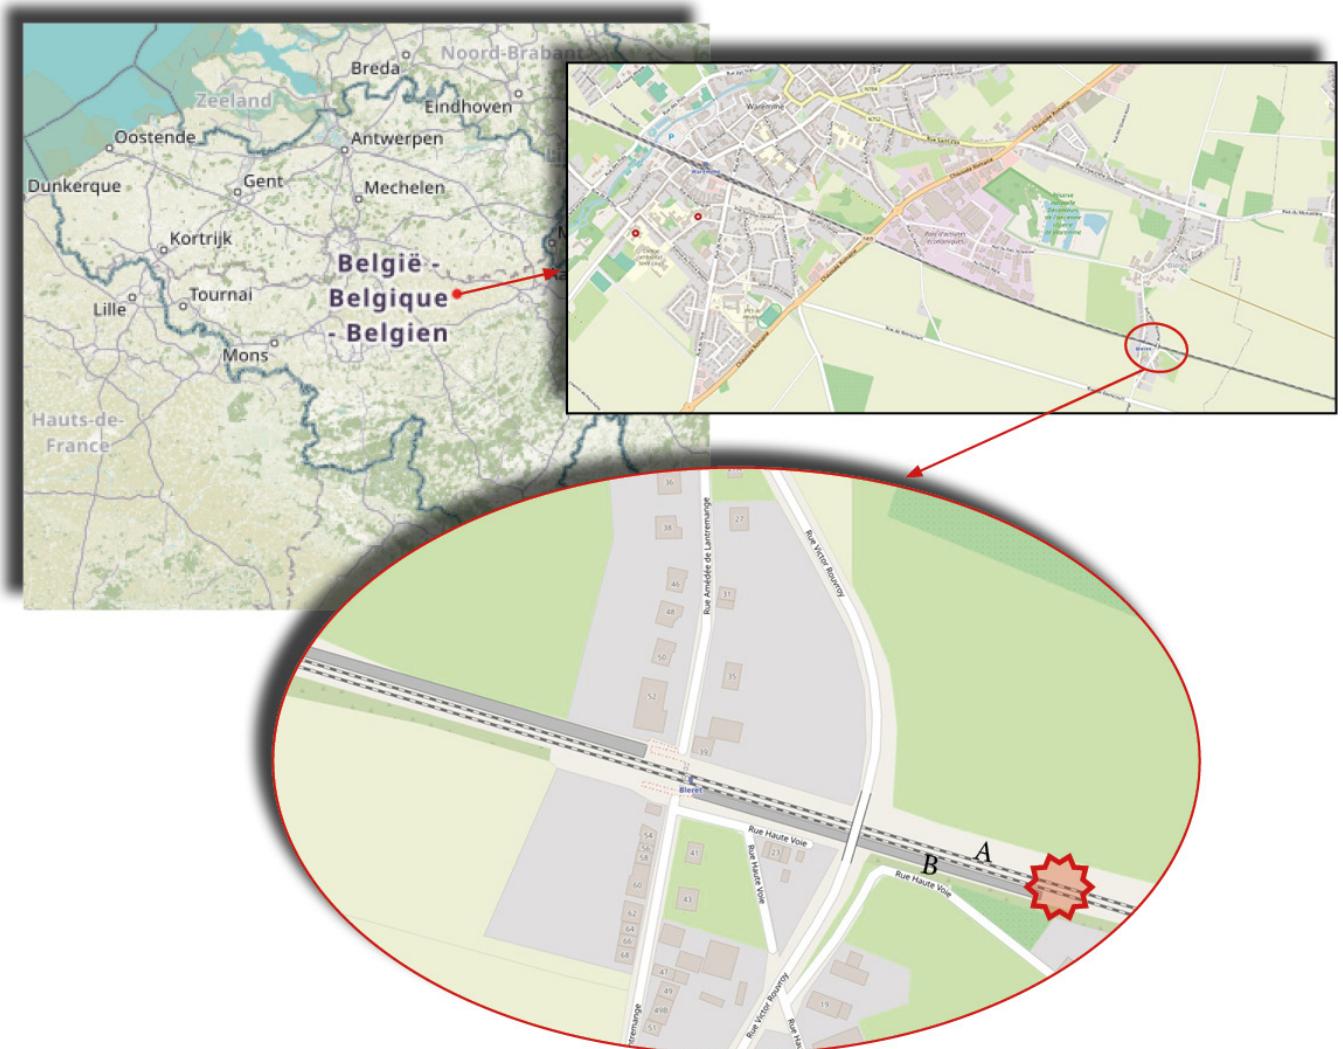
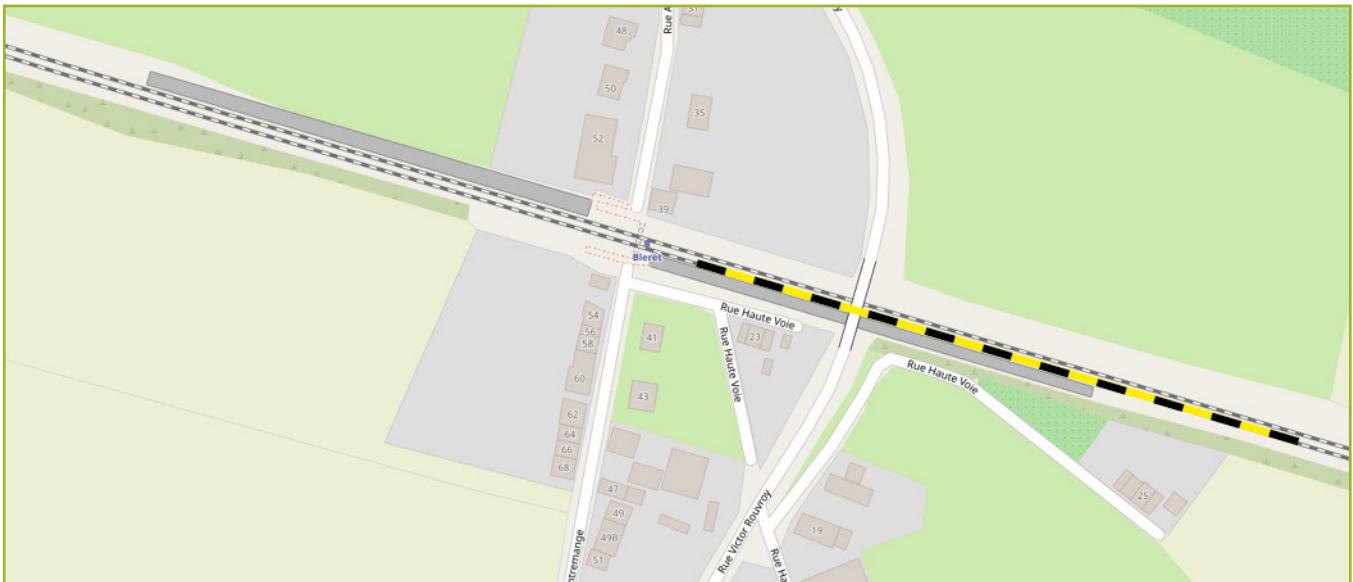
L'accident est survenu à Bleret, sur la voie A de la ligne 36 à hauteur de la BK 77.807, à proximité du PANG¹ de Bleret.

Sur cette image, les quais du PANG de Bleret sont illustrés par les 2 rectangles gris.

= train de travaux Z93401 en voie B

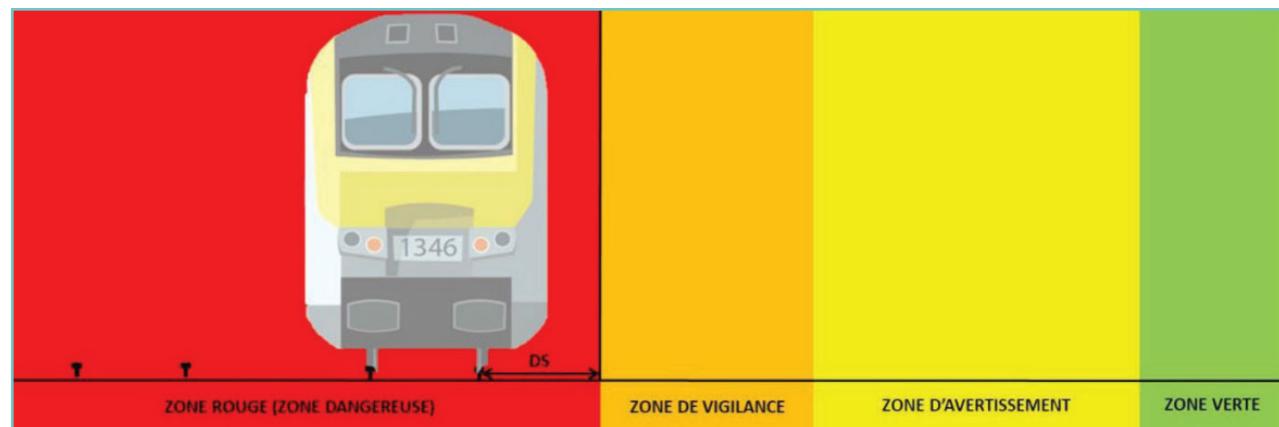
Illustration issue du Fascicule 63 d'Infrabel

Pour une voie, la zone dangereuse comprend l'espace s'étendant de part et d'autre de la voie, voie comprise, jusqu'à une distance de sécurité (DS) mesurée perpendiculairement depuis le bord extérieur de chaque rail.

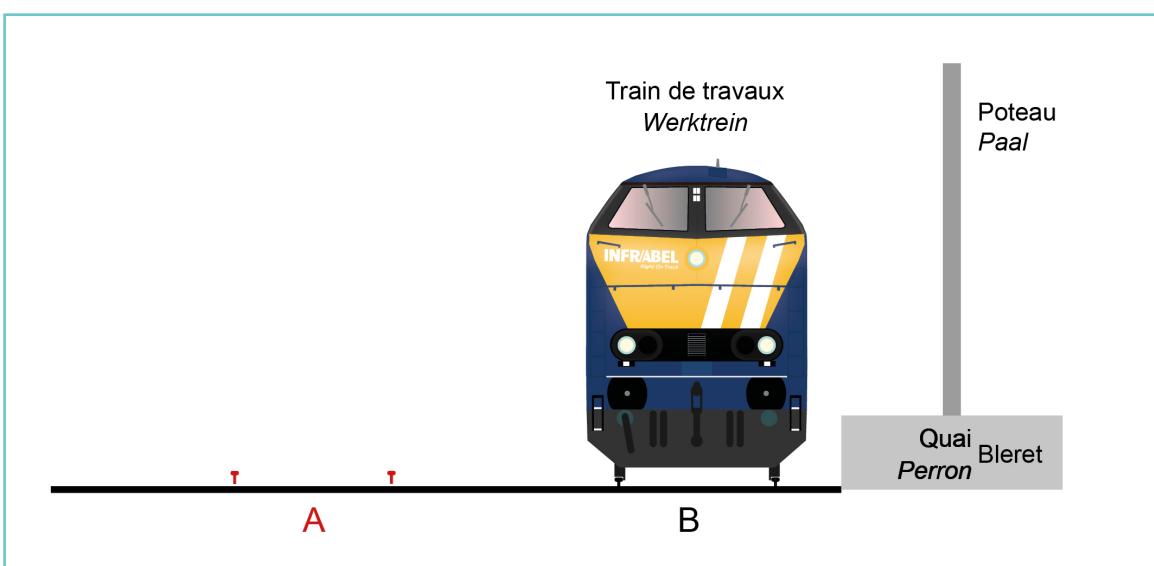
La situation à Bleret le jour de l'accident est la suivante :

- La voie A est en service et des trains y circulent (sans limitation temporaire de vitesse) : le passage du dernier train est prévu vers 1h30 la nuit du 26 au 27 octobre.
- La voie B est hors service et le train de travaux, tracté par une locomotive d'Infrabel, y circule.
