# Rapport d'Enquête de Sécurité

Collision entre un train de voyageurs à vide  
et une grue rail-route  
Belsele - 12/03/2024

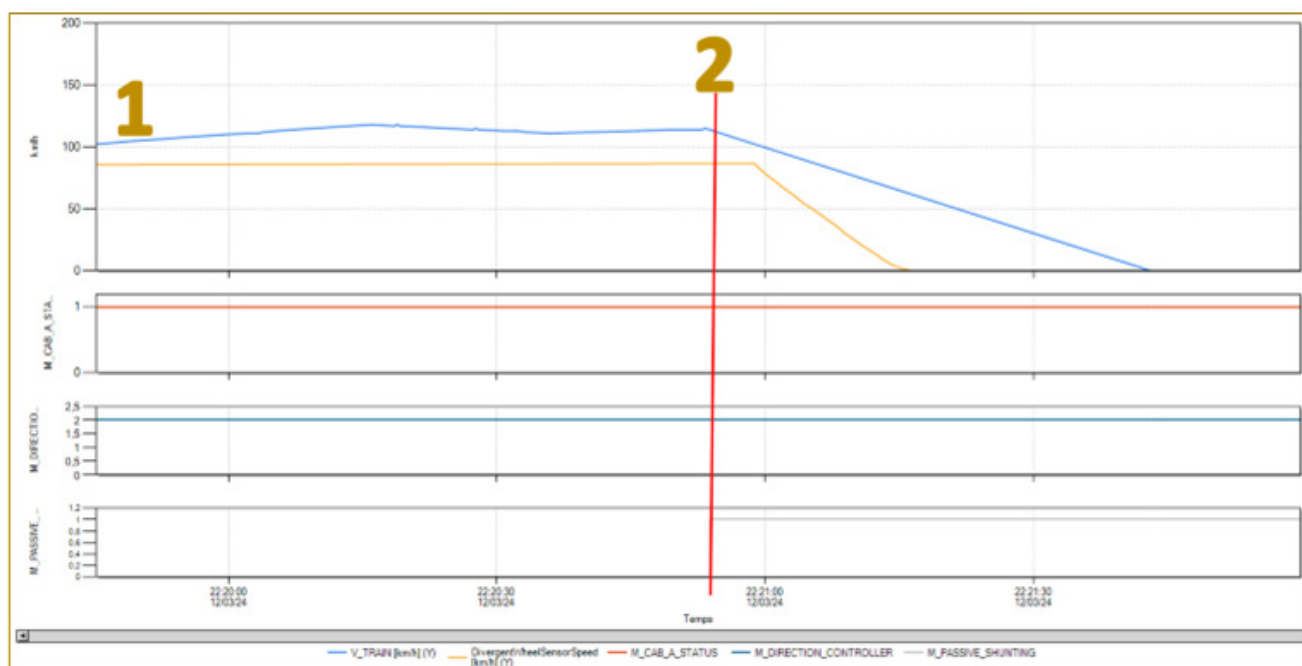
Sur la base des données disponibles, il a pu être établi que le conducteur du train a effectué un freinage d'urgence à 23:20:54. Au moment de ce freinage (2), le train roulait à une vitesse de 114 km/h (courbe bleue (1)<sup>4</sup>).

L'impact avec la grue rail-route se produit à 23:20:56, au moment où l'EVC<sup>5</sup> s'arrête.

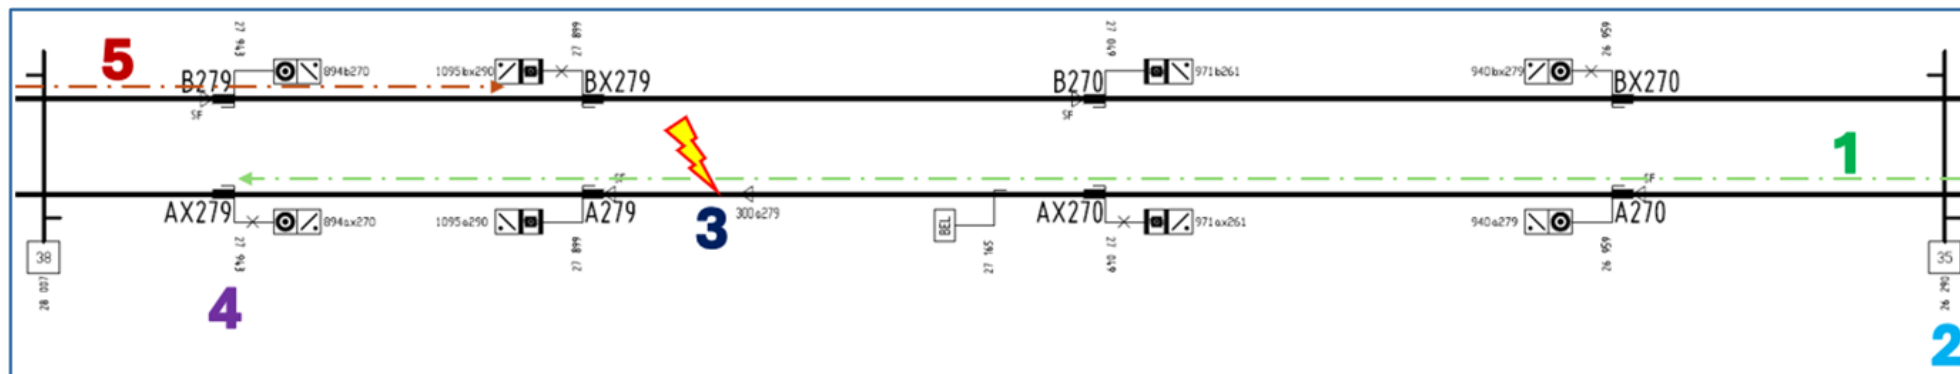
(1) Sens de la marche du train de voyageurs à vide EM2772.

(2) PN35 : lieu où se déroulent les travaux de renouvellement des rails.

(4) Lieu (en amont du signal AX279, cf. image ci-contre) où s'arrête l'avant du train de voyageurs à vide EM2772.

(5) Sens de la marche du train de voyageurs E1822.

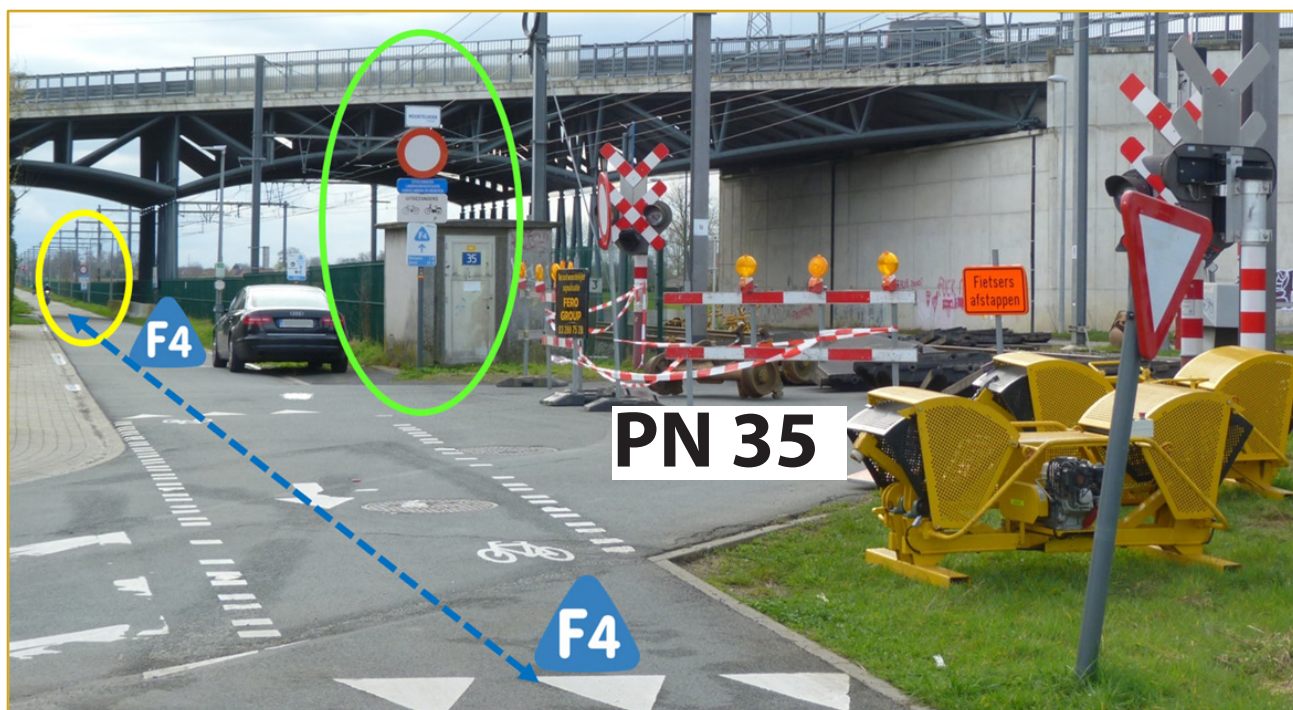
Sur la piste cyclable (cyclostrade) F4, de la signalisation routière a été installée au niveau du PN35 (cf. cercle vert sur l'image), ce qui se répète environ 110 mètres plus loin (cf. cercle jaune).

Le panneau additionnel le plus bas de cette signalisation (n° 4 sur l'image) indique que ce chemin est une piste cyclable en direction de Belsele et de Gent. Juste avant la gare de Belsele (à environ 1,8 kilomètre du PN35) se trouve le PN38. Le conducteur de la grue rail-route, qui est impliqué dans l'accident, veut emprunter ce PN38 pour se rendre de l'autre côté de la voie ferrée.

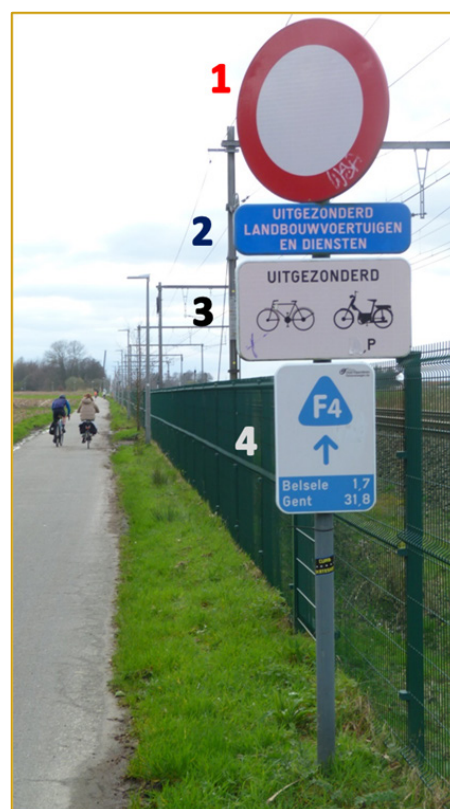
Le signal routier en haut (n°1 sur l'image) est catalogué dans l'art. 68 du code de la route en tant que signal C3 : « Accès interdit, dans les deux sens, à tout conducteur. »<sup>7</sup>

Le panneau additionnel bleu (n° 2 sur l'image) spécifie : « *uitgezonderd landbouwwoertuigen en diensten* » (traduction : excepté véhicules agricoles et services).

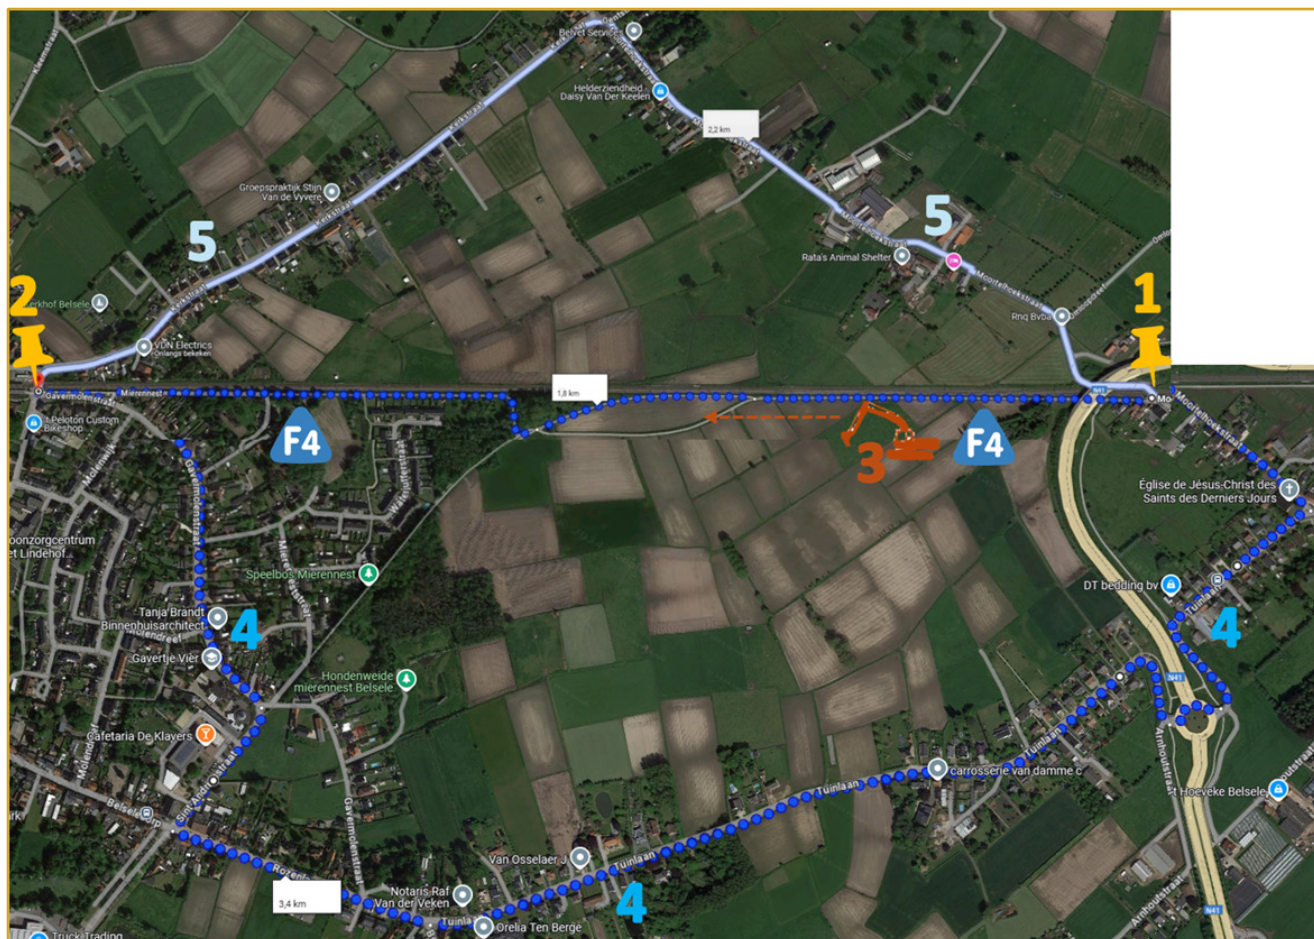
Lorsque qu'il faut franchir la distance entre le PN35 et le PN38 par des voies accessibles au trafic routier public, cette distance est presque doublée, soit environ 3,4 kilomètres (4). Calculée à la vitesse maximale de 20 km/h d'une grue rail-route, la piste cyclable F4 est plus rapide d'environ cinq minutes. L'itinéraire du retour, pour rejoindre l'autre côté du PN35 est d'environ 2,2 kilomètres (5).

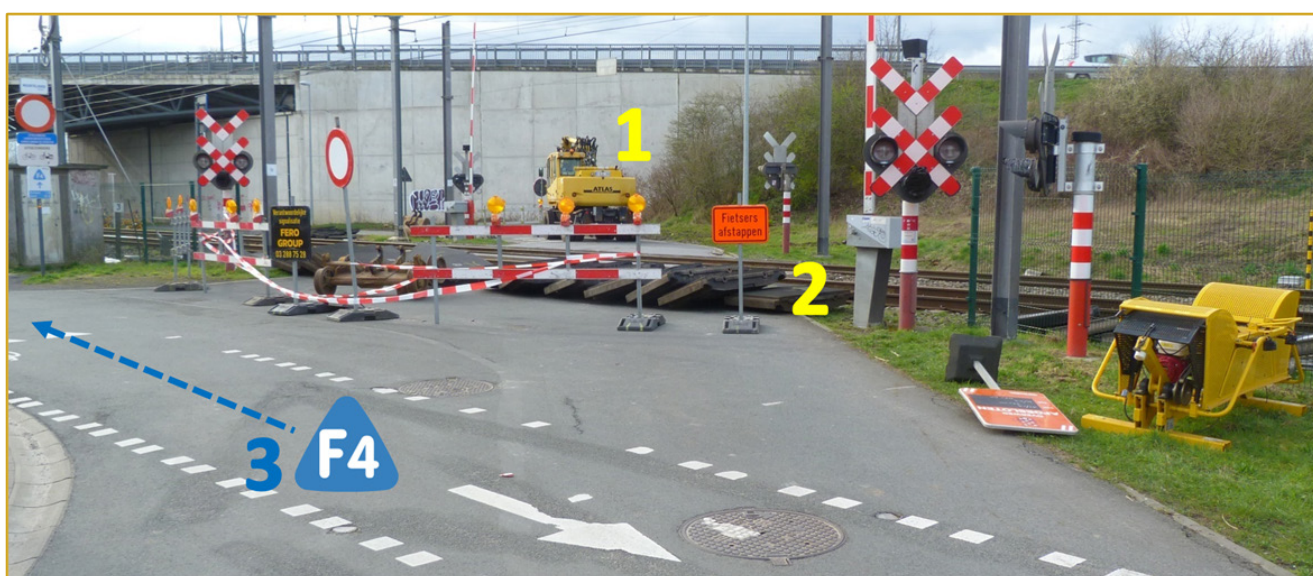
- Le conducteur de cette deuxième grue rail-route arrive en voiture au PN35 sur le côté de la voie B vers 23h00, le 12 mars. Il est le premier travailleur sur le chantier. Le conducteur constate que sa grue rail-route se trouve sur le côté de la voie A. Avant le début des travaux, le conducteur ne peut pas amener sa grue rail-route de l'autre côté via le PN35 mis hors service (2). En empruntant la piste cyclable F4 (3) et le PN38, le conducteur veut amener sa grue rail-route de l'autre côté du PN35.

- En direction du PN38, la piste cyclable F4 devient plus étroite (cf. flèche rouge sur l'image ci-contre). Le conducteur de la grue se déporte vers la droite, ce qui fait que les roues droites de la grue rail-route se retrouvent sur la berme à côté de la piste cyclable en béton (cf. arc rouge).
- En raison du sol boueux, la grue rail-route commence à glisser vers la voie A de la L59. L'arrière s'enfonce dans la berme, puis la grue rail-route commence à basculer. Le conducteur tente d'empêcher sa grue de dévaler encore plus en posant le godet de sa grue sur le sol et en poussant la grue vers le haut. La grue rail-route se retrouve alors perpendiculairement à la voie (cf. n° 1 de l'image de la page suivante). L'arrière de la grue rail-route pénètre de ce fait dans le gabarit de la voie A de la L59 à la BK 27.662.

Les conditions météorologiques pluvieuses ont cependant détrempé la berme longeant la piste cyclable en béton. La combinaison de l'assise détrempée de la berme et du poids important de la grue rail-route a comme conséquence que cette assise n'est plus suffisamment stable.
