Rapport d'Enquête de Sécurité

Échappement d'un train de voyageurs Mechelen - 24/05/2024

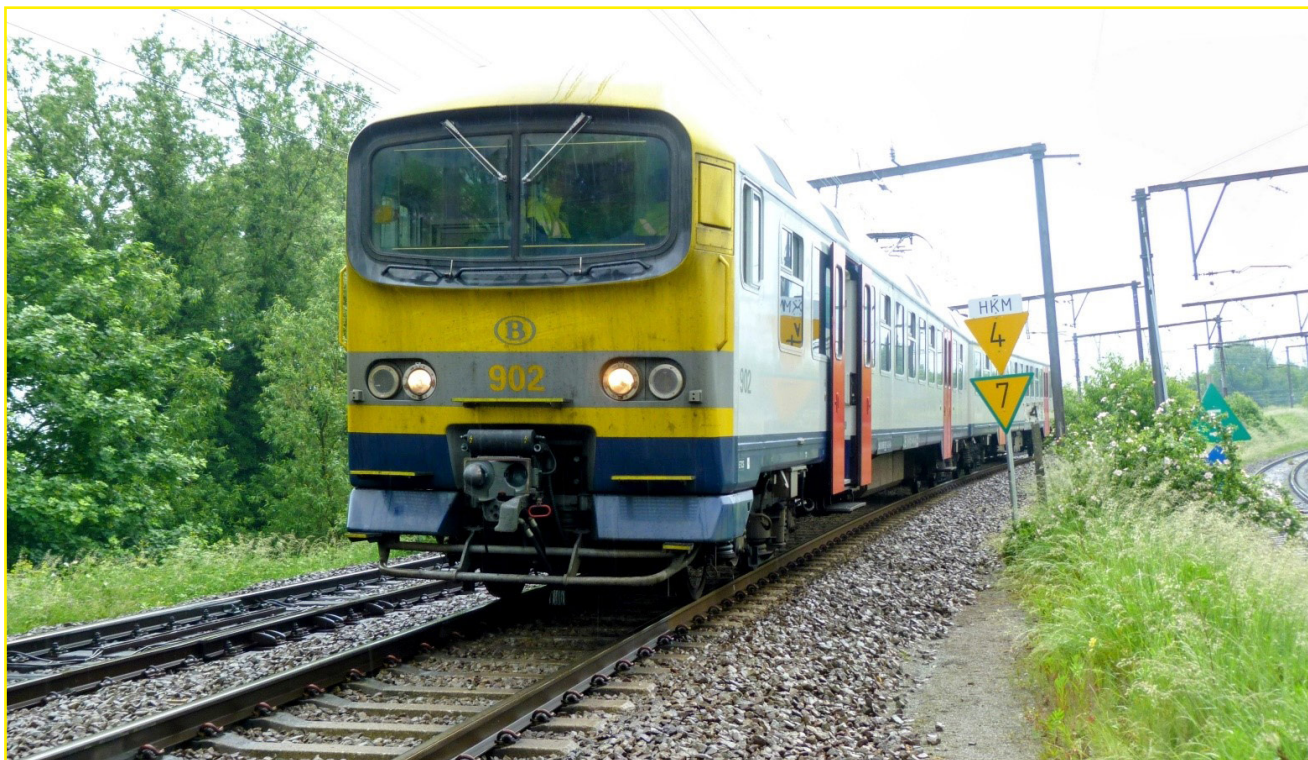
L'automotrice échappée talonne un aiguillage sur la voie B de la ligne 53. Après qu'un voyageur du train ait actionné le signal d'alarme, le train de voyageurs s'immobilise.

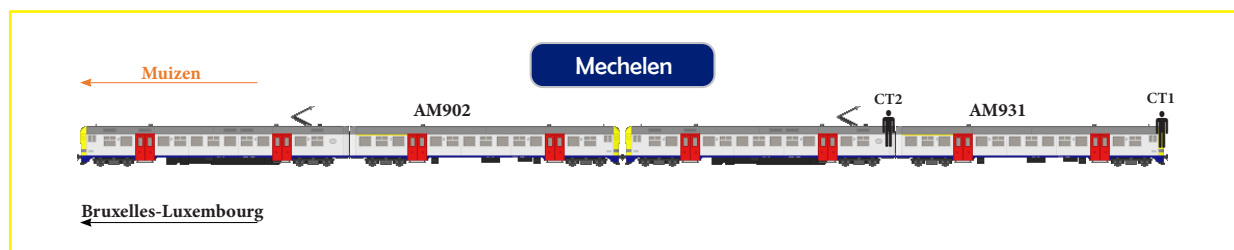
La situation d'avant le désaccouplement à l'arrivée à Mechelen :

CT1 : le conducteur du train arrivant à Mechelen avec le convoi allait partir avec l'AM902 après le désaccouplement.
CT2 : le conducteur du train effectuant le désaccouplement allait partir une heure plus tard avec l'AM931.

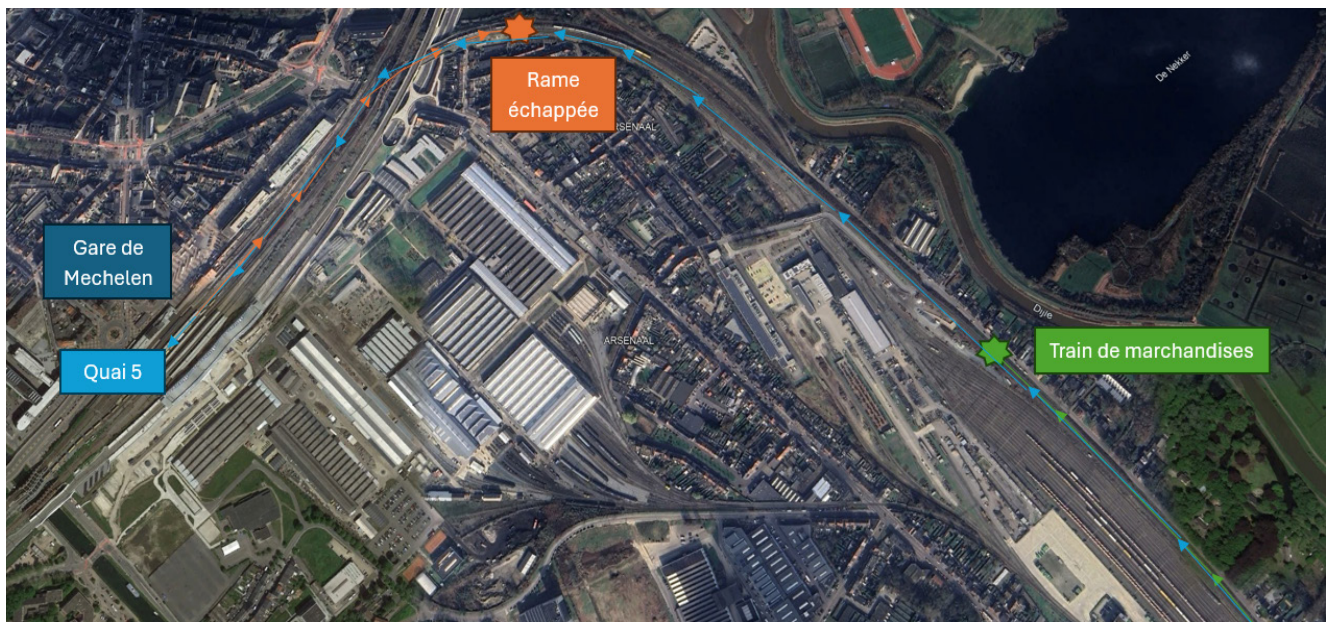
Vers 09h13, l'automotrice AM902 s'échappe du quai 5 lors de cette manœuvre de désaccouplement (flèches orange), sans qu'il y ait du personnel de l'entreprise ferroviaire à bord. L'automotrice échappée, qui compte une trentaine de voyageurs à bord, talonne un aiguillage sur la voie B de la ligne 53. Après qu'un voyageur du train a actionné le signal d'alarme, le train de voyageurs échappé s'immobilise.

À moins d'un kilomètre de là, le train de marchandises E48514² se trouve sur la même voie (flèches vertes). Le conducteur de train reçoit un appel d'urgence du Central Dispatch via GSM-R lui enjoignant d'effectuer un freinage d'urgence et de quitter immédiatement la cabine de conduite.

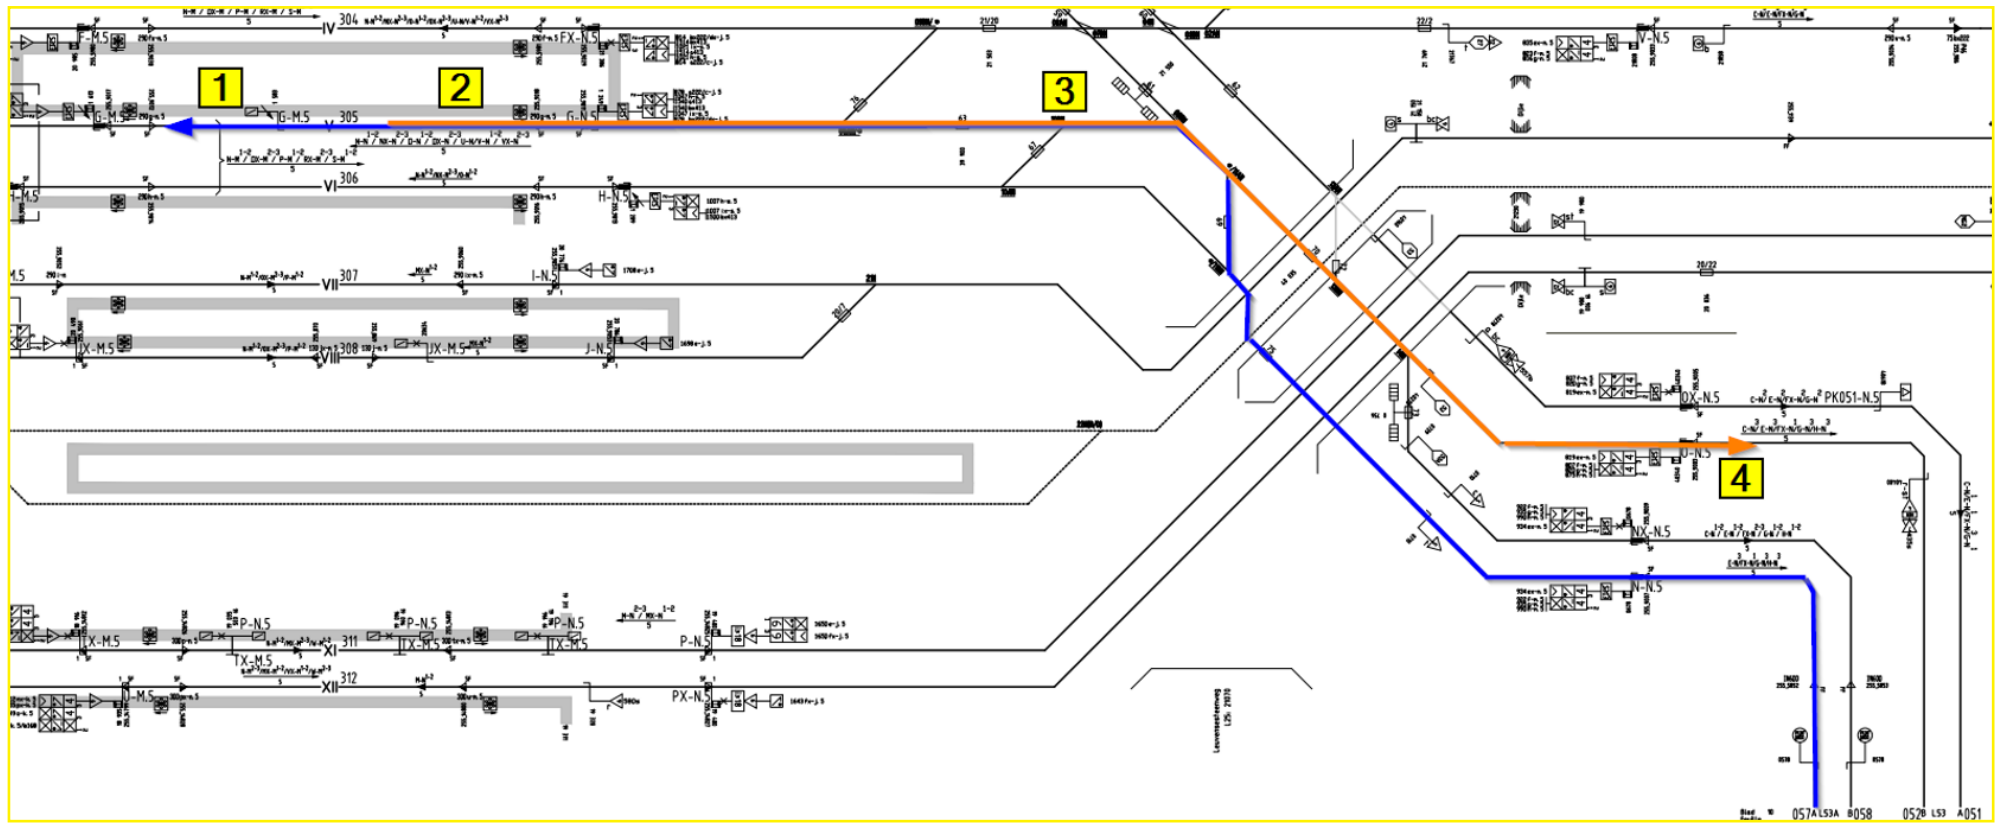
- ① Le train E3458 arrive à la gare de Mechelen sur le quai 5. E3458 est désaccouplé en AM902 et AM931.
- ② Pendant cette manœuvre du désaccouplage, l'AM902 s'échappe en direction de Muizen depuis le quai 5.
- ③ L'automotrice échappée talonne l'aiguillage 10BN sur la voie B de la ligne 53.
- ④ Après qu'un voyageur du train ait actionné le signal d'alarme, l'AM902 s'immobilise.
- ⑤ Le train de marchandises E48514 est immobilisé à moins d'un kilomètre de l'automotrice échappée.

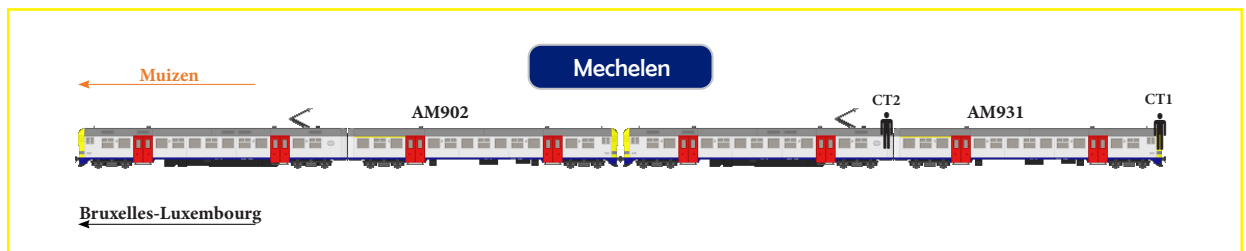
La situation d'avant le désaccouplement à l'arrivée à Mechelen :

CT1 : le conducteur du train arrivant à Mechelen avec le convoi allait partir avec l'AM902 après le désaccouplement.
CT2 : le conducteur du train effectuant le désaccouplement allait partir une heure plus tard avec l'AM931.

Ce n'est pas le cas à Mechelen : selon l'horaire, après le désaccouplement, c'est le CT1 qui devait repartir le premier avec l'AM902 en direction de Bruxelles.
