Rapport d'Enquête de Sécurité

Échappement d'un train de voyageurs Mechelen - 24/05/2024

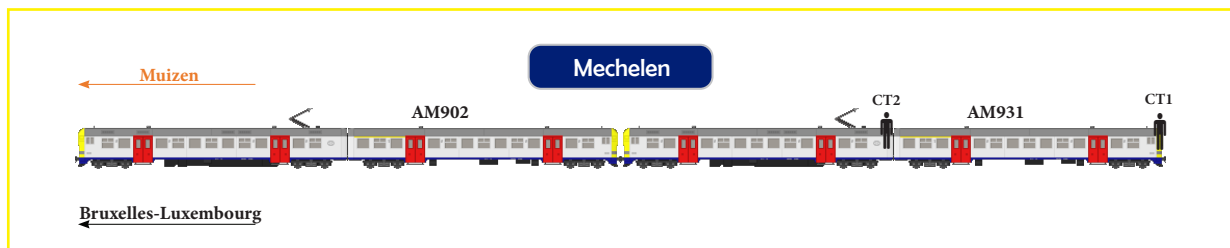
La situation d'avant le désaccouplement à l'arrivée à Mechelen :

CT1 : le conducteur du train arrivant à Mechelen avec le convoi allait partir avec l'AM902 après le désaccouplement.
CT2 : le conducteur du train effectuant le désaccouplement allait partir une heure plus tard avec l'AM931.

Ce n'est pas le cas à Mechelen : selon l'horaire, après le désaccouplement, c'est le CT1 qui devait repartir le premier avec l'AM902 en direction de Bruxelles.
