# Veiligheidsonderzoeksverslag

## Ontsnapping van een reizigerstrein Mechelen - 24/05/2024

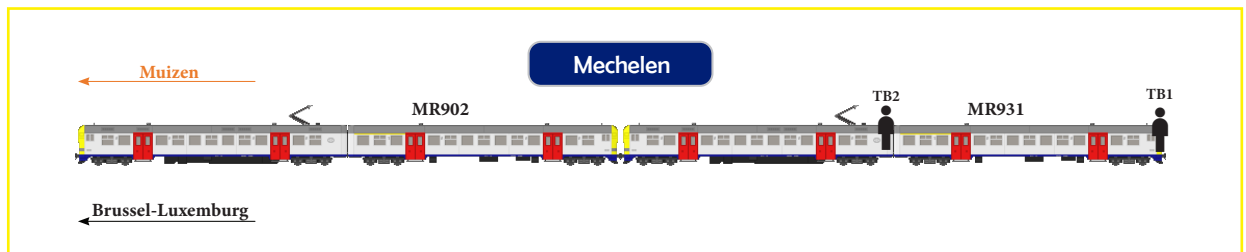
De situatie voor de ontkoppeling bij aankomst in Mechelen:

TB1: de treinbestuurder die in Mechelen aankomt met het konvooi, hij zou na de ontkoppeling vertrekken met MR902.  
TB2: de treinbestuurder die de ontkoppeling uitvoert, hij zou een uur later vertrekken met MR931.

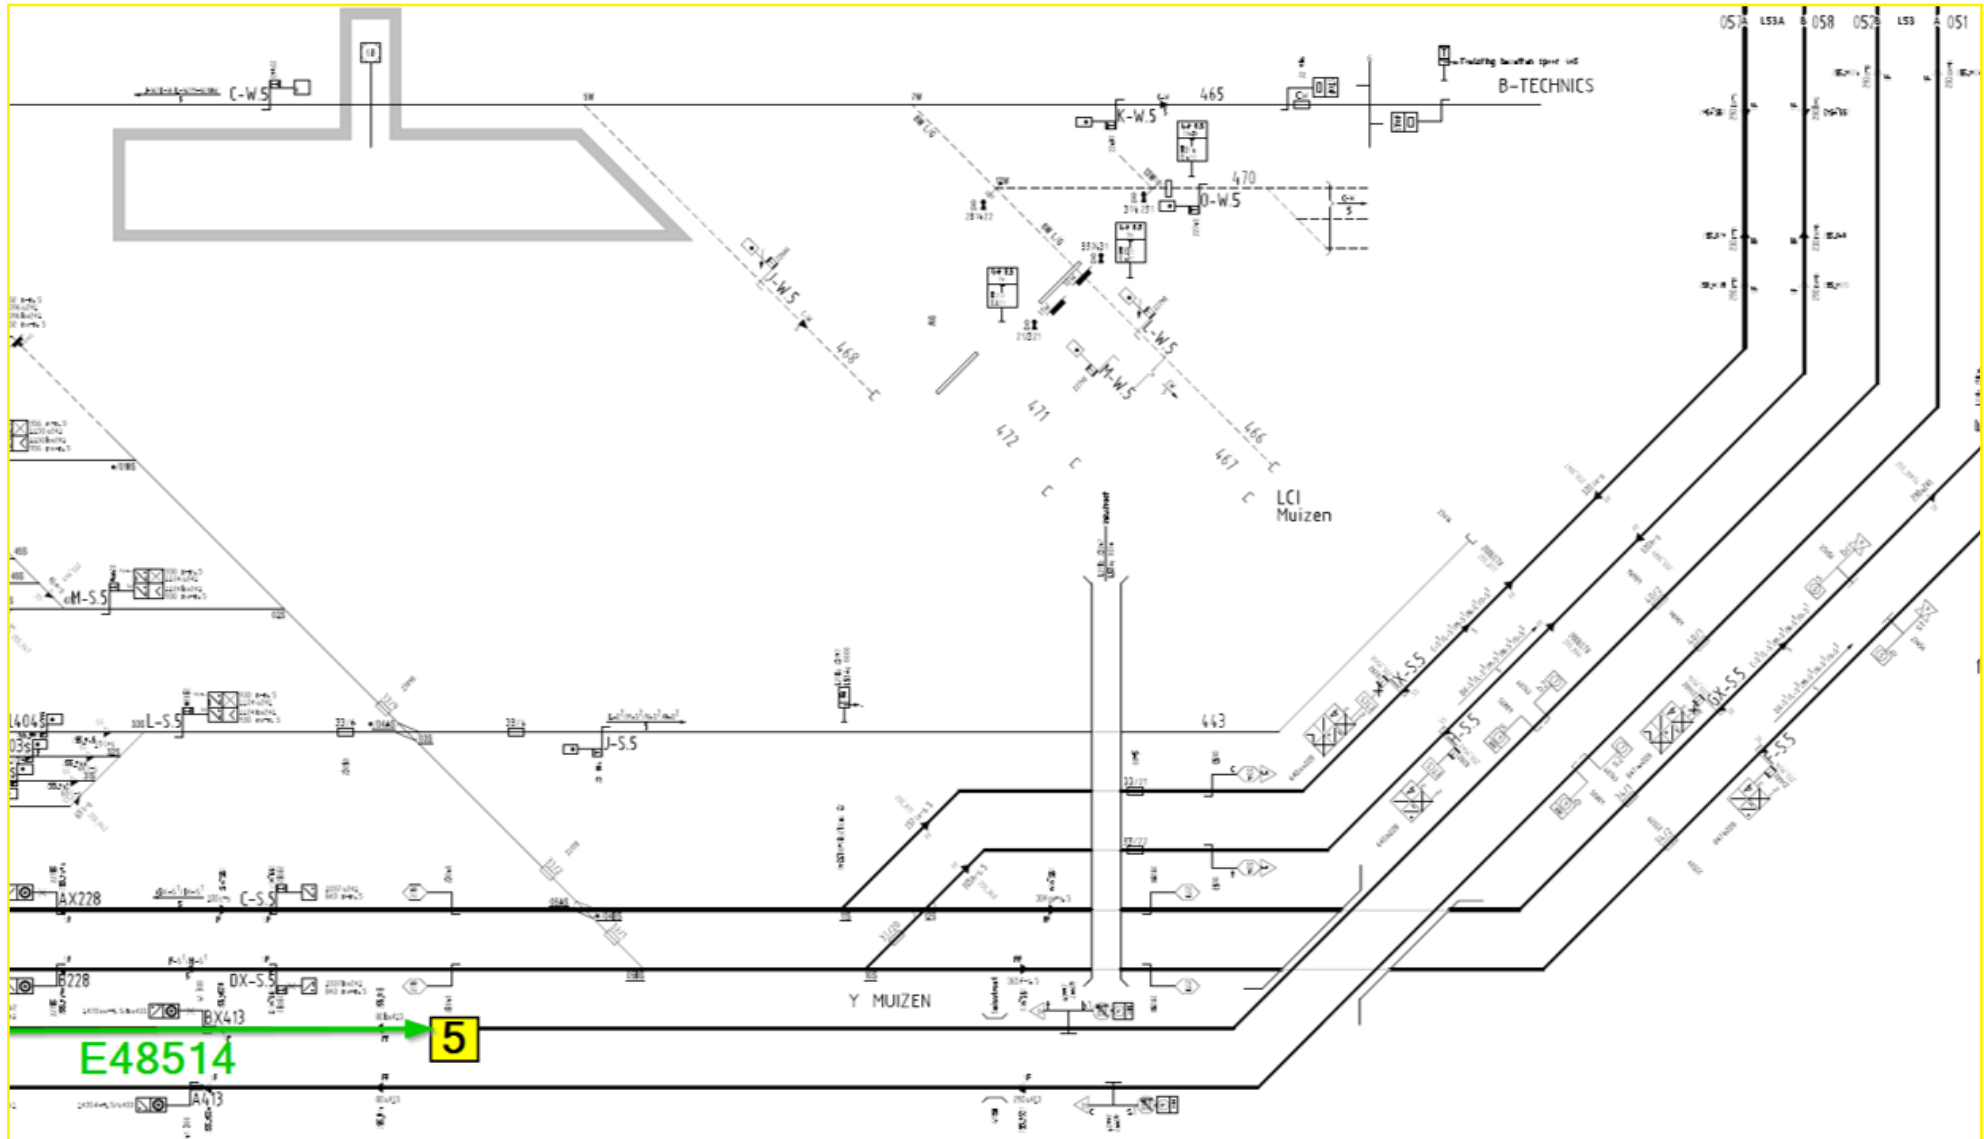
- ① Trein E3458 komt aan op perron 5 in het station van Mechelen. E3458 ontkoppelt in MR902 en MR931.
- ② Tijdens dit ontkoppelingsmanoeuvre ontsnapt MR902 vanaf perron 5 in de richting van Muizen.
- ③ Het ontsnapte motorrijtuig rijdt op spoor B van lijn 53 de wissel 10BN open.
- ④ MR902 komt tot stilstand nadat een treinreiziger het noodsein bedient.
- ⑤ De goederentrein E48514 staat geïmmobiliseerd op minder dan één kilometer van het ontsnapte motorrijtuig.

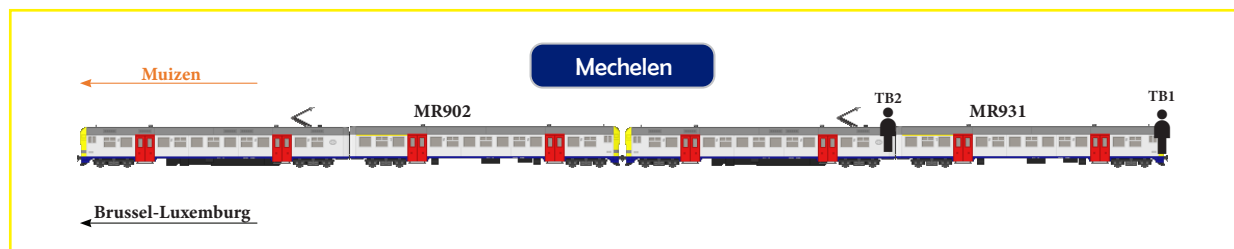
De situatie voor de ontkoppeling bij aankomst in Mechelen:

TB1: de treinbestuurder die in Mechelen aankomt met het konvooi, hij zou na de ontkoppeling vertrekken met MR902.

TB2: de treinbestuurder die de ontkoppeling uitvoert, hij zou een uur later vertrekken met MR931.
