Zusammenfassung Sicherheitsuntersuchungsbericht

Zusammenstoß einer Rangierlokomotive
mit einem leeren, geparkten Personenzug
Schaerbeek Gleisbündel R - 13.05.2024

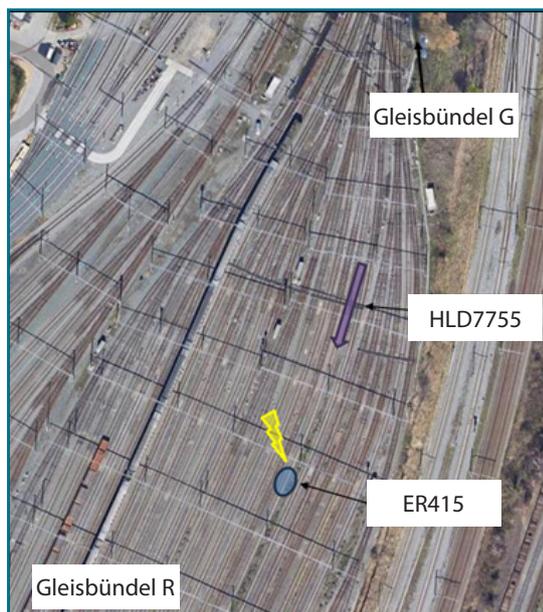
← Fahrtrichtung lange Nase

Fahrtrichtung kurze Nase →

Ein beitragender Faktor ist auch die eingeschränkte Sicht auf die Gleise in einem Gleisbündel von Lokomotiven des Typs 77 aus, in Fahrtrichtung mit der langen Nase voran.

Die eingeschränkte Sicht wurde bei einer Rekonstruktionsfahrt bestätigt.

Die USEE empfiehlt dem DSIE sicherzustellen, dass die SNCB eine Studie durchführt, um festzustellen, wie die Sicherheit einer Rangierfahrt mit Lokomotiven des Typs 77 in Fahrtrichtung mit der langen Nase voran verbessert werden kann, im Zusammenhang mit der strukturell eingeschränkten Sicht.
