# Rapport d'Enquête de Sécurité

Collision d'une locomotive  
avec un train de voyageurs vide et garé  
Schaerbeek Faisceau R - 13/05/2024

Numéro de la version	Sujet de révision	Date
1.0	Première version	15/07/2025

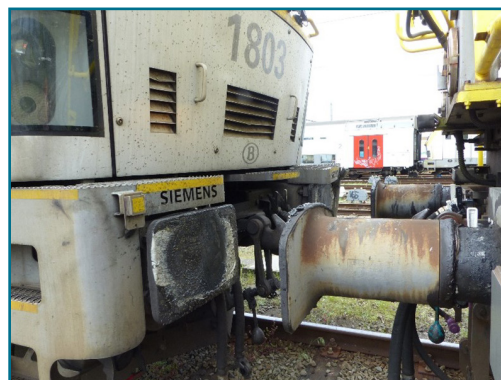
Vers 11 h 12, la locomotive de manœuvre entre en collision avec la tête du train de voyageurs vide, garé sur la voie 727. Les deux Assistants Opérations Principaux et le conducteur du train sont blessés. Le train de voyageurs est endommagé : les tampons de la locomotive sont totalement comprimés.

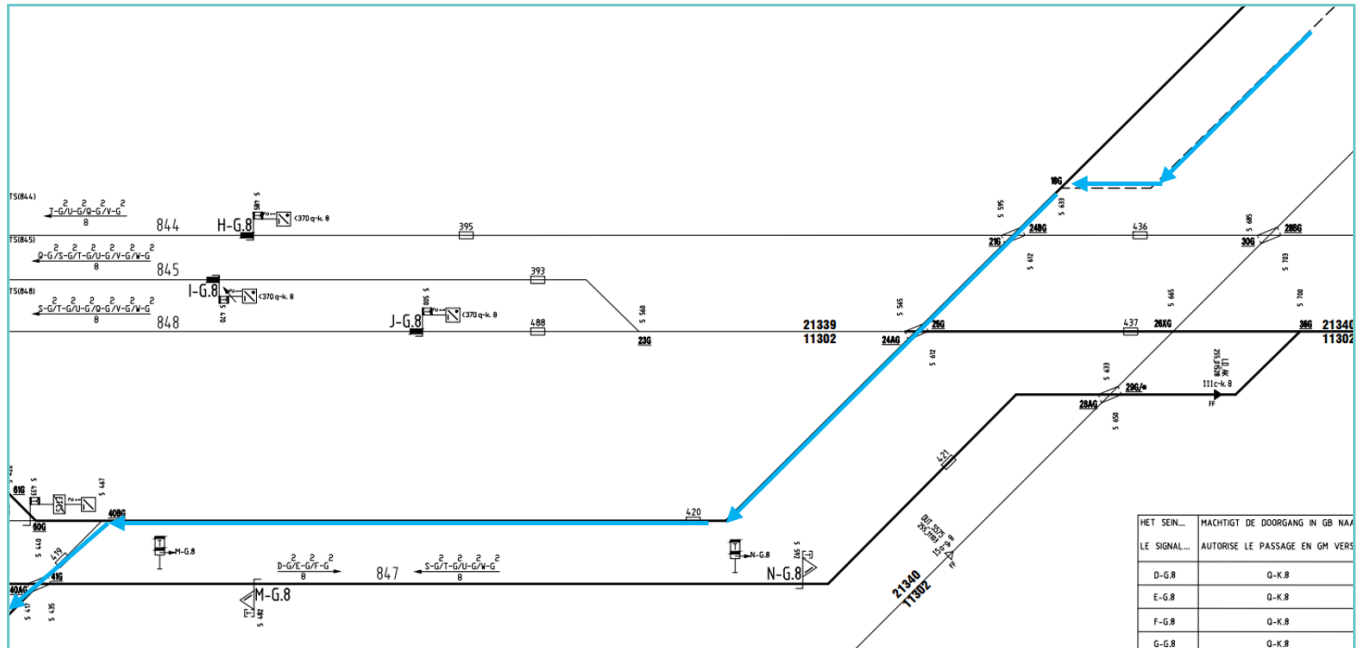
La locomotive de manœuvre HLD 7755 arrive sur la voie 727 (←) via les aiguillages consécutifs 18G, 24BG, 25G, 40BG, 41G, 42BG, 43G, 47G, 49G.

Le train de voyageurs ER415 vide est en stationnement sur la voie 727, environ 40 mètres en aval de l'aiguillage 49G et 20 à 25 mètres en aval du signal d727-g.8 (★).

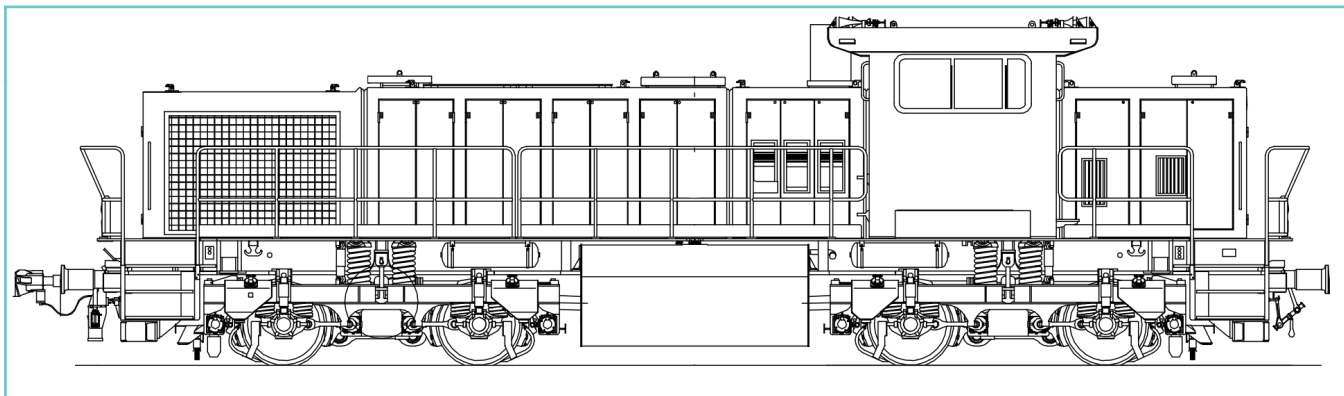
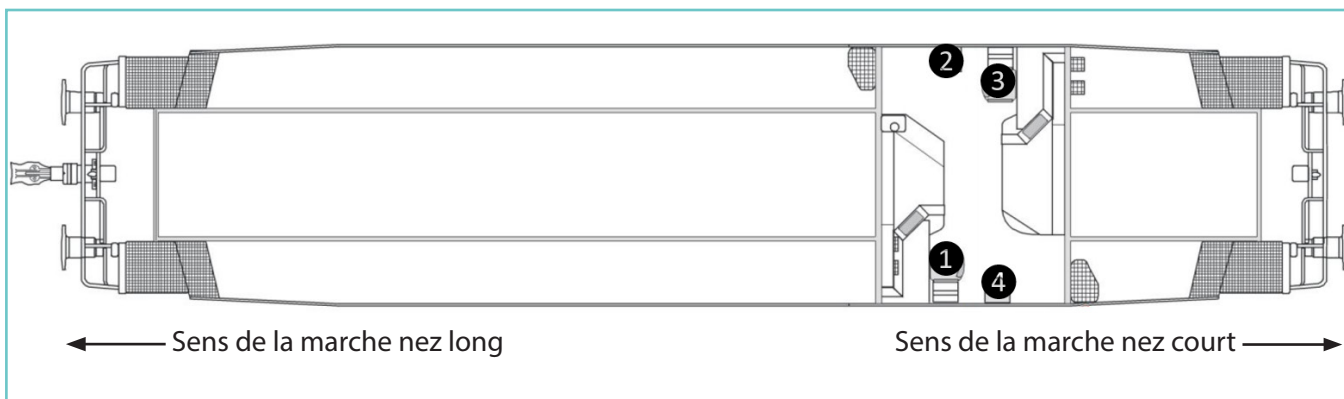
HLD de type 77

Un facteur contributif est la visibilité réduite sur les voies du faisceau depuis les locomotives de type 77 lorsqu'elles circulent avec le long nez à l'avant.

Au moment de l'accident, la HLD 7755 roulait dans le sens de la marche avec le long nez à l'avant.

**L'OEAIIF recommande au SSICF de veiller à ce que la SNCB réalise une étude visant à déterminer comment la sécurité d'un mouvement de manœuvre avec des locomotives de type 77 dans le sens de la marche avec le long nez à l'avant peut être améliorée en fonction de la visibilité structurellement limitée.**

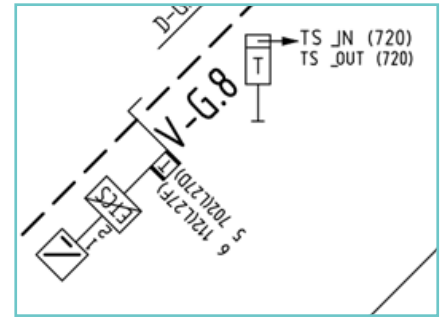
Au moment de l'accident, le Bloc 8 Bruxelles-Nord a tracé l'itinéraire de la HLD 7755 et ouvert le signal V-G.8 : le signal V-G.8 affiche le rouge-blanc lunaire, permettant le passage en petit mouvement.

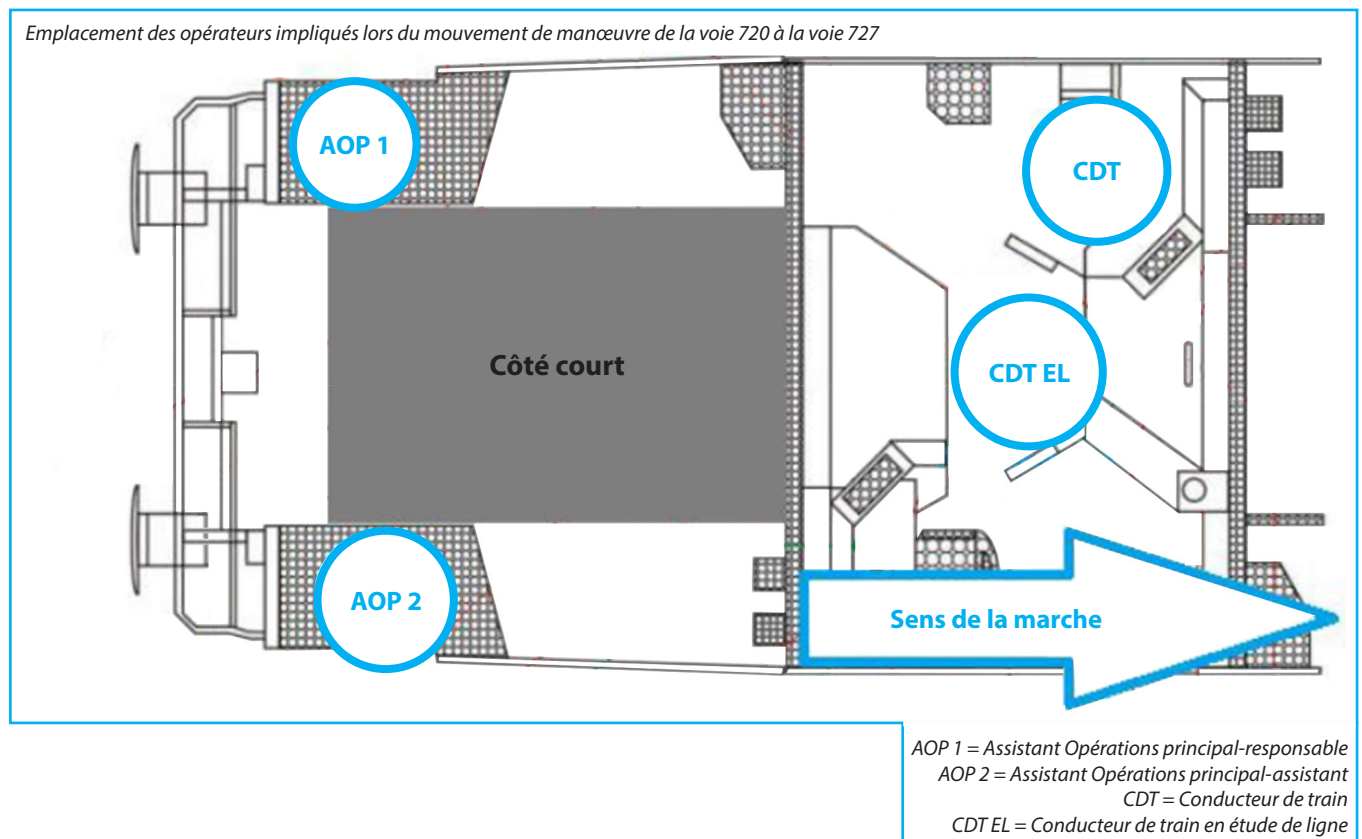
Emplacement des opérateurs impliqués lors du mouvement de manœuvre de la voie 720 à la voie 727

Le conducteur du train retourne au pupitre de commande principal, côté long nez, et explique l'ordre au conducteur de train en étude de ligne, qui se trouve au milieu de la cabine de conduite. Les Assistants Opérations Principaux prennent place à l'arrière de la locomotive de manœuvre HLD 7755.
