# Veiligheidsonderzoeksverslag

Botsing van een rangeerlocomotief  
met een lege, geparkeerde reizigerstrein  
Schaarbeek Bundel R - 13/05/2024

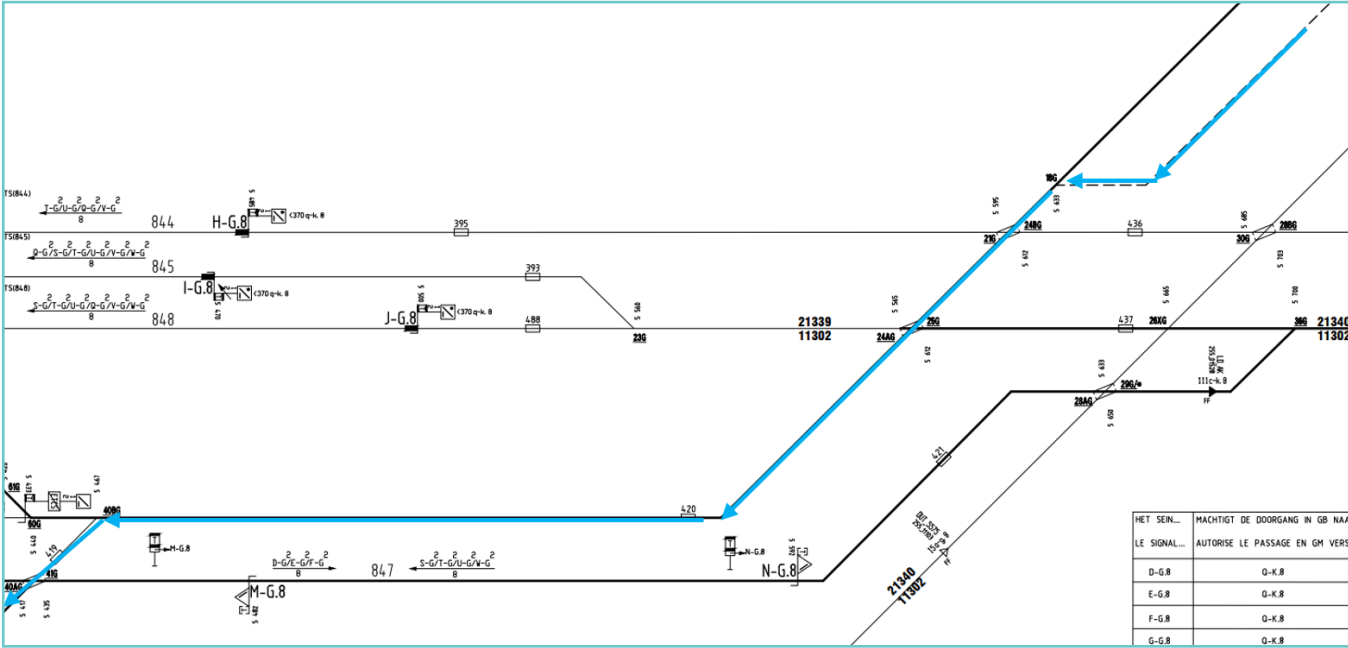
Rangeerlocomotief HLD 7755 komt aan op spoor 727 (←) via opeenvolgende wissels 18G, 24BG, 25G, 40BG, 41G, 42BG, 43G, 47G, 49G.

De lege reizigerstrein ER415 staat geparkeerd op spoor 727 op ongeveer 40 meter afwaarts van wissel 49G en 20 à 25 meter afwaarts van sein d727-g.8 (★).

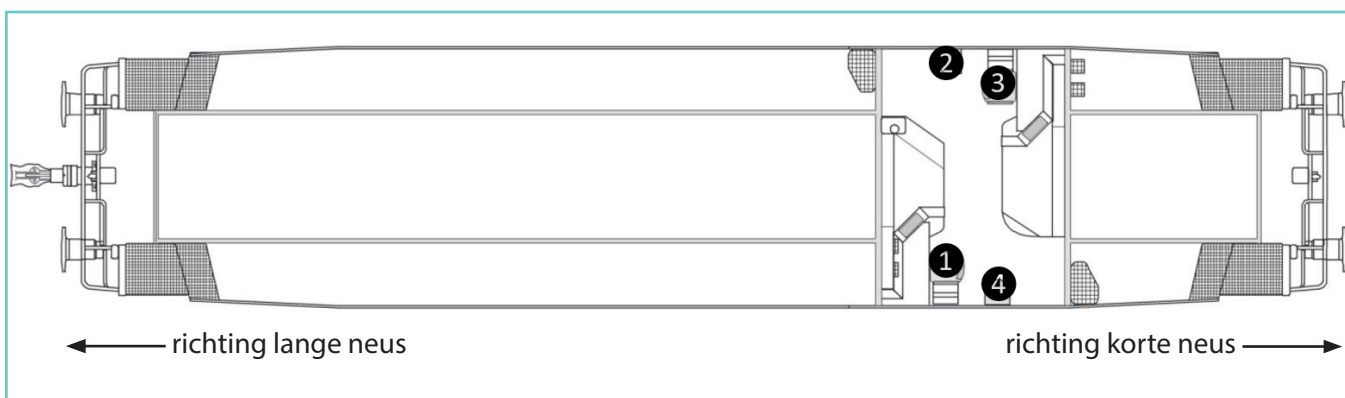
Een bijdragende factor is het beperkte zicht op de sporen in een bundel vanuit locomotieven type 77 in de rijrichting met de lange neus vooraan.

Op het moment van het ongeval rijdt HLD 7755 in de rijrichting met de lange neus naar voren.

**Het OOIS beveelt de DVIS aan om erop toe te zien dat de NMBS een studie uitvoert om na te gaan op welke wijze de veiligheid van een rangeerbeweging met locomotieven type 77 in de rijrichting met de lange neus vooraan verbeterd kan worden in functie van de structureel beperkte zichtbaarheid.**

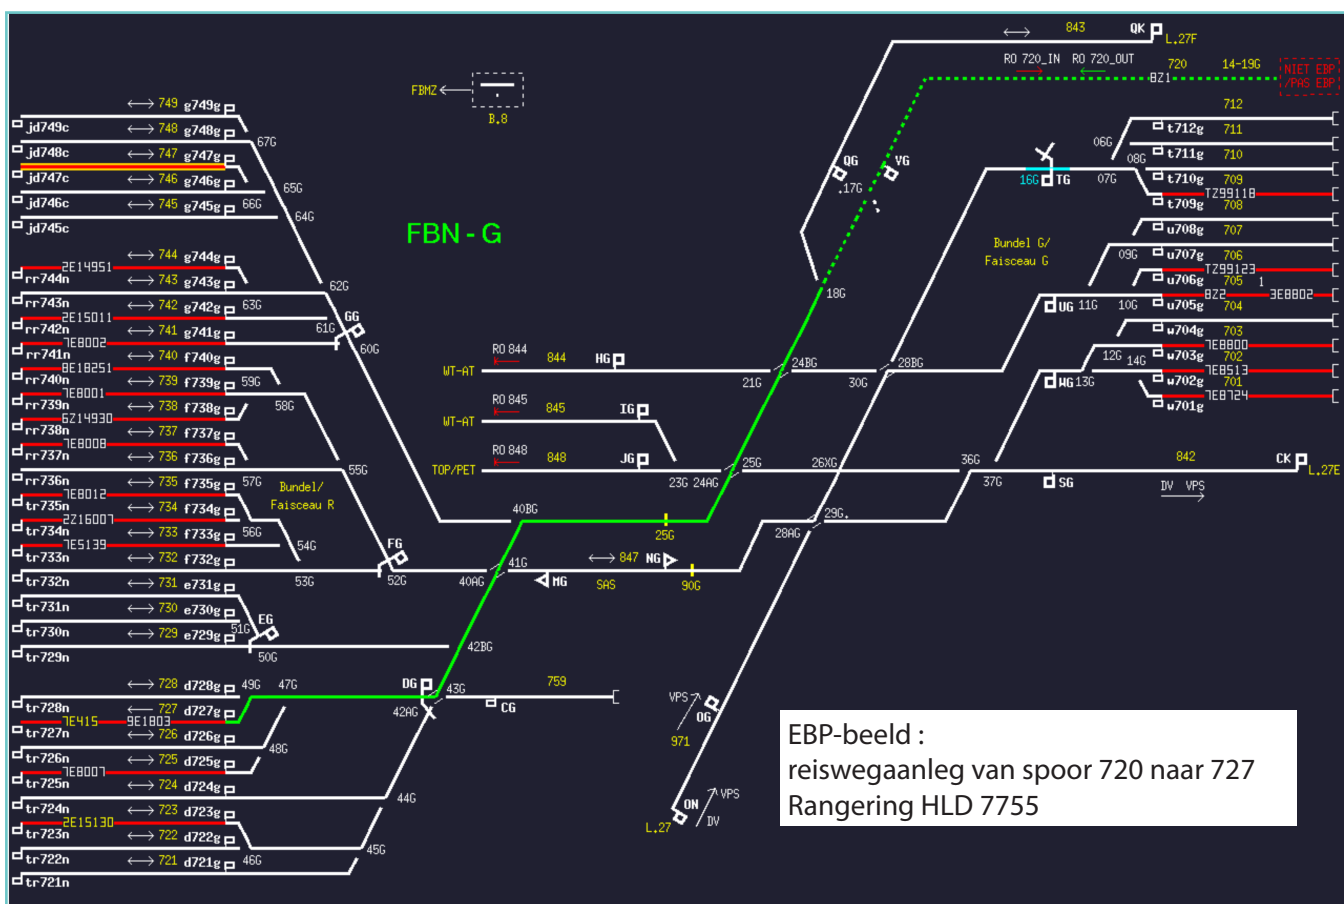
Op het moment van het ongeval heeft Blok 8 Brussel-Noord de reisweg van HLD 7755 aangelegd en het sein V-G.8 geopend: sein V-G.8 toont rood-maanwit, wat de doorrit in kleine beweging toestaat.

Alle wissels staan in de juiste positie richting spoor 727 in bundel R.

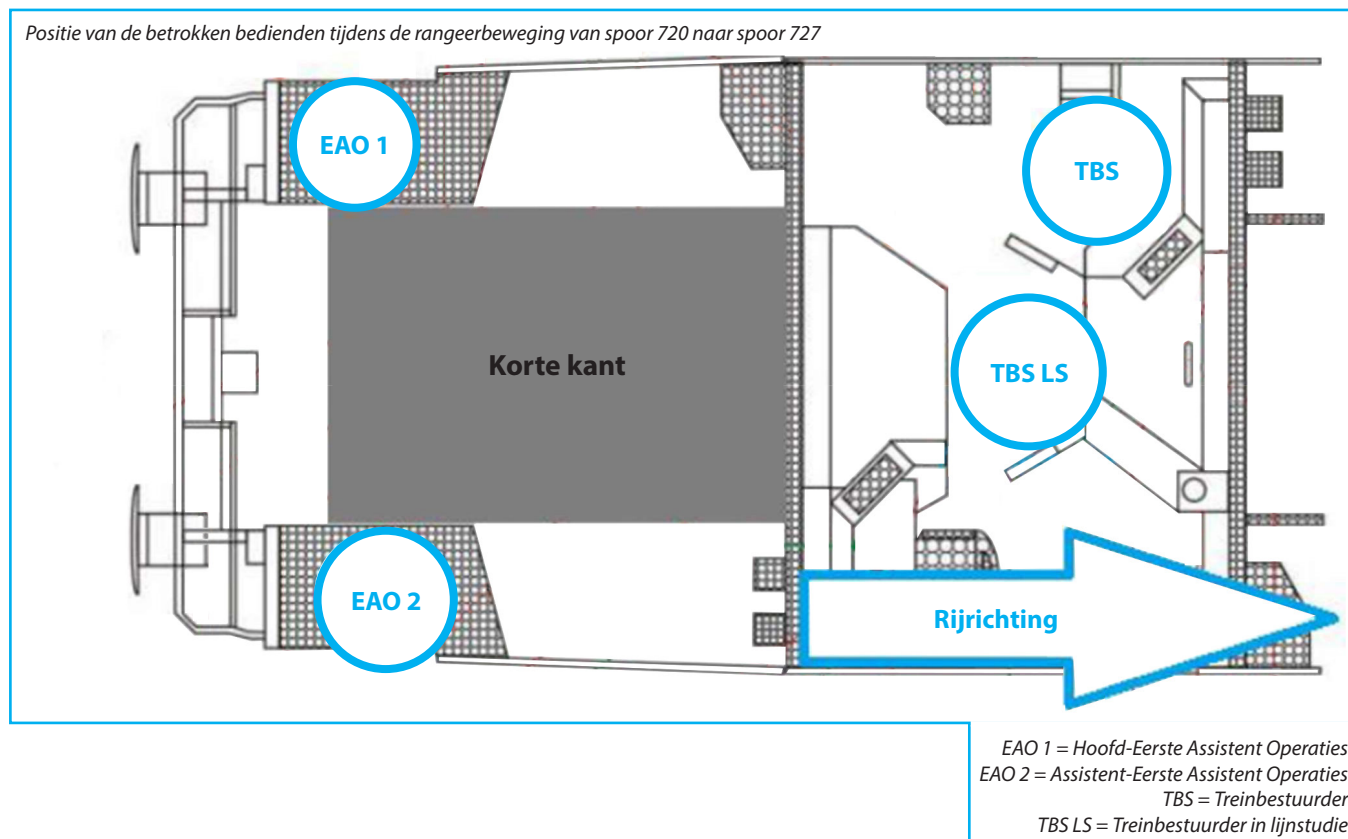
Positie van de betrokken bedienden tijdens de rangeerbeweging van spoor 720 naar spoor 727

De treinbestuurder keert terug naar de hoofdstuurtafel kant lange neus en legt de opdracht uit aan de treinbestuurder in lijnstudie, die zich in het midden van de stuurcabine bevindt. De Eerste Assistenten Operaties nemen plaats achter op rangeerlocomotief HLD 7755.
