Rapport d'Enquête de Sécurité

Dévoisement d'un train vers une voie occupée

Zeebrugge Faisceau Pelikaan - 20/08/2024

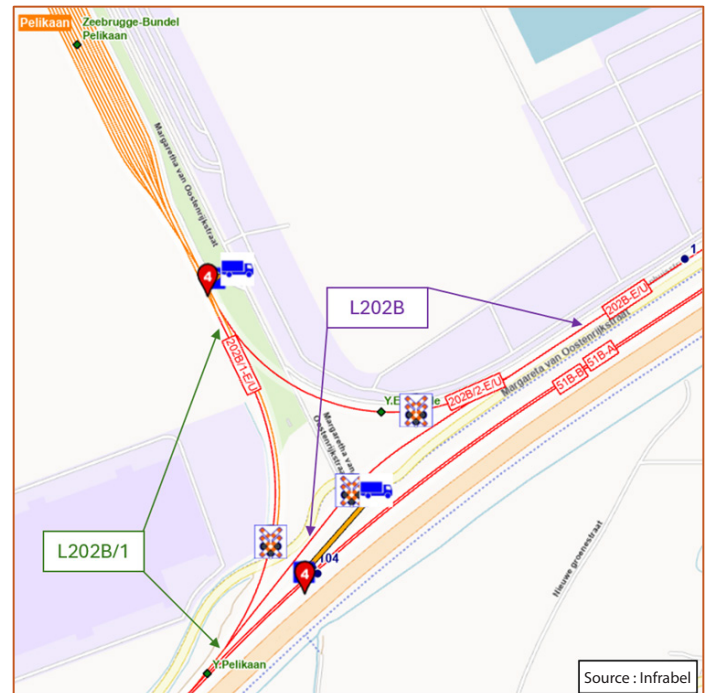
À la BK 0.426 de la ligne L202B/1 se trouve le grand signal d'arrêt desservi K-R.7. Celui-ci peut afficher deux aspects : rouge (passage interdit) et rouge-blanc (passage autorisé en petit mouvement).

À l'arrivée du train de marchandises E47576 à 13h42, ce signal est au rouge. À 13h56, le signal est mis au passage par le Bloc 7 afin de pouvoir faire le train dans le faisceau Pelikaan.

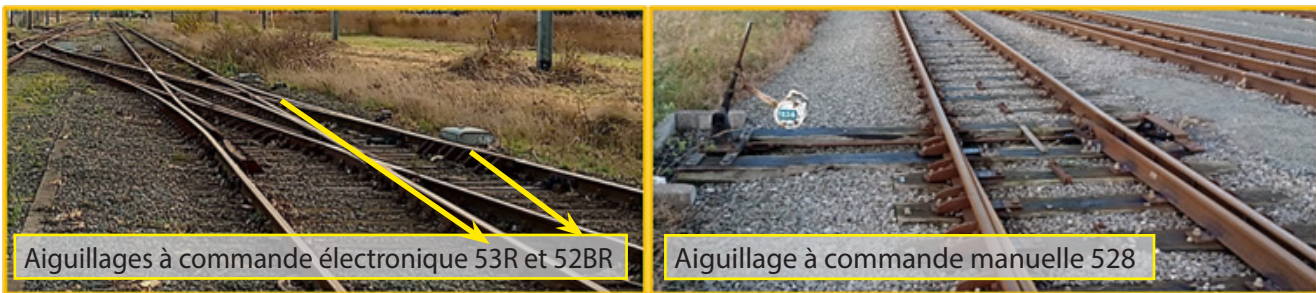
Le faisceau est semi-signalisé.¹² Cela signifie que, du côté signalisé, le gestionnaire de l'infrastructure assure en permanence le fonctionnement des appareils de voie et de signalisation. Du côté non signalisé, la gestion est transférée à l'utilisateur de l'infrastructure. Ainsi, un côté du faisceau Pelikaan est équipé d'aiguillages à commande électrique, tandis que l'autre côté est équipé d'aiguillages à commande manuelle sur place.

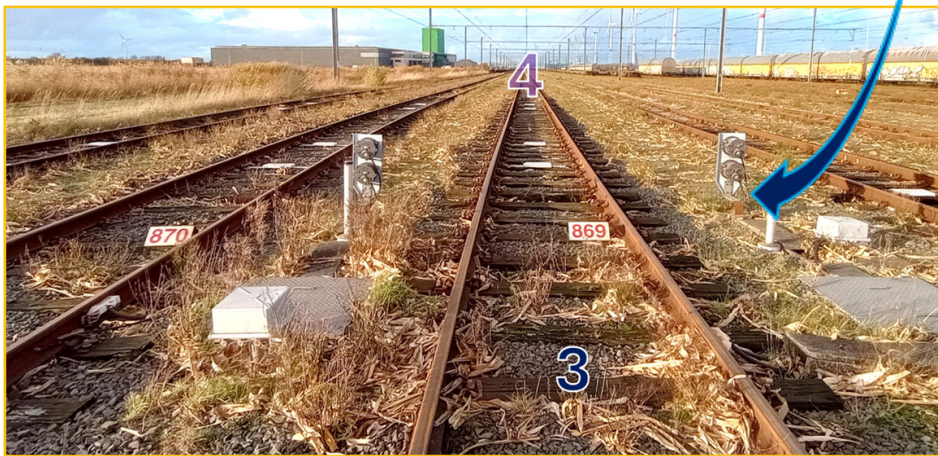
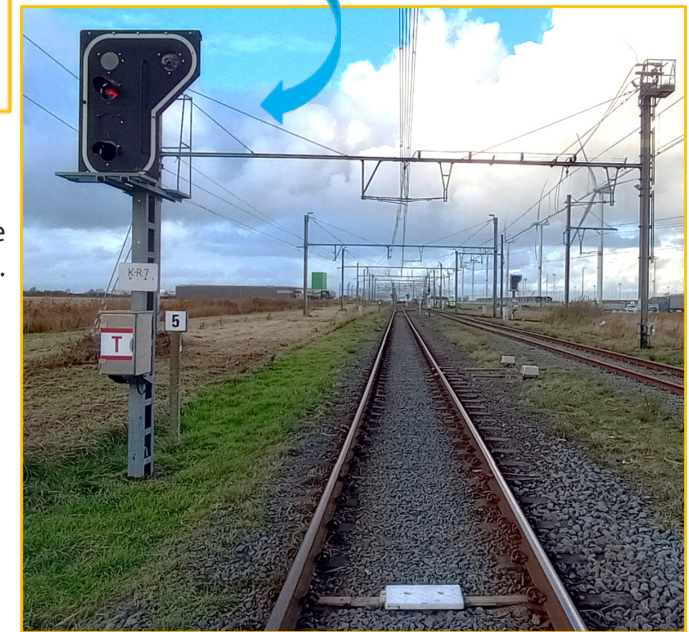
- (1) PN6 à la BK 0.133 de la L202B/1.
- (2) Signal K-R.7 à la BK 0.426 de la L202B/1 (à 293 mètres en aval du PN6).
- (3) Voie de destination 869 du train de marchandises E47576. Le signal de sortie o869-r.7 (sur la photo : à droite de la plaque indiquant le numéro de la voie 869) se trouve à la BK 0.820 de la L202B/1, à 687 mètres en aval du PN6.
- (4) Lieu où se trouvent les wagons Z65902.
- (5) Sens de la marche du train de marchandises E47576.

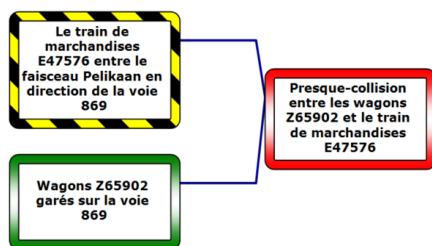
4.1.2.1. TRIO (ÉVÉNEMENT - AGENT - OBJET)

- *Agent* : le mouvement du train de marchandises E47576, qui entre dans le faisceau Pelikaan en direction de la voie 869.
- *Objet* : les wagons du train Z65902, qui sont déjà garés sur la voie 869.
- *Événement* : dans le faisceau Pelikaan, un train est envoyé par erreur sur une voie occupée ; dans le cas présent, cela a entraîné une presque-collision entre les wagons du train Z65902 et le train de marchandises E47576.
