# Rapport d'Enquête de Sécurité

## Déraillement de 2 wagons-citernes durant une manœuvre par gravité

### Faisceau C2 - Antwerpen-Noord - 31/10/2024

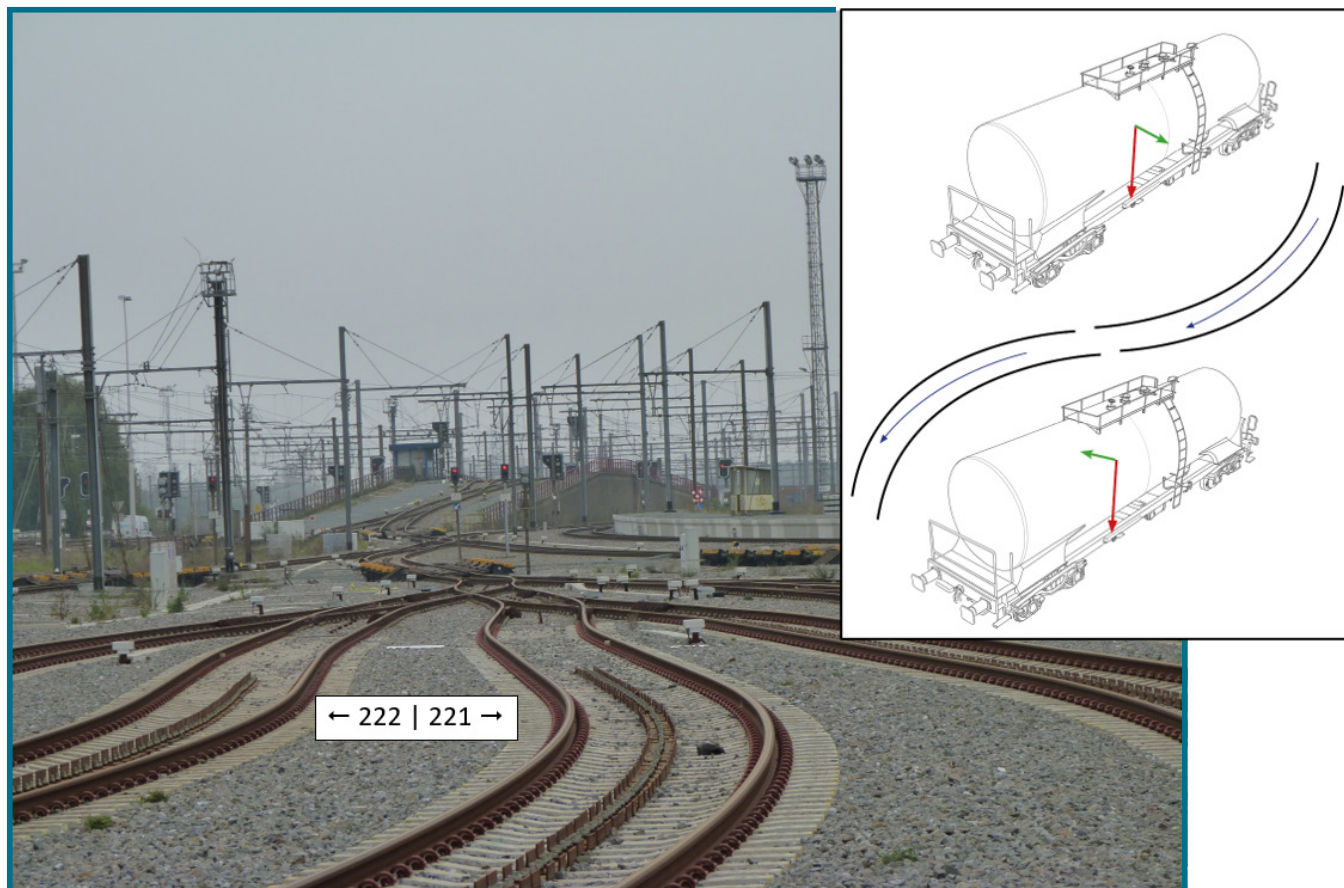
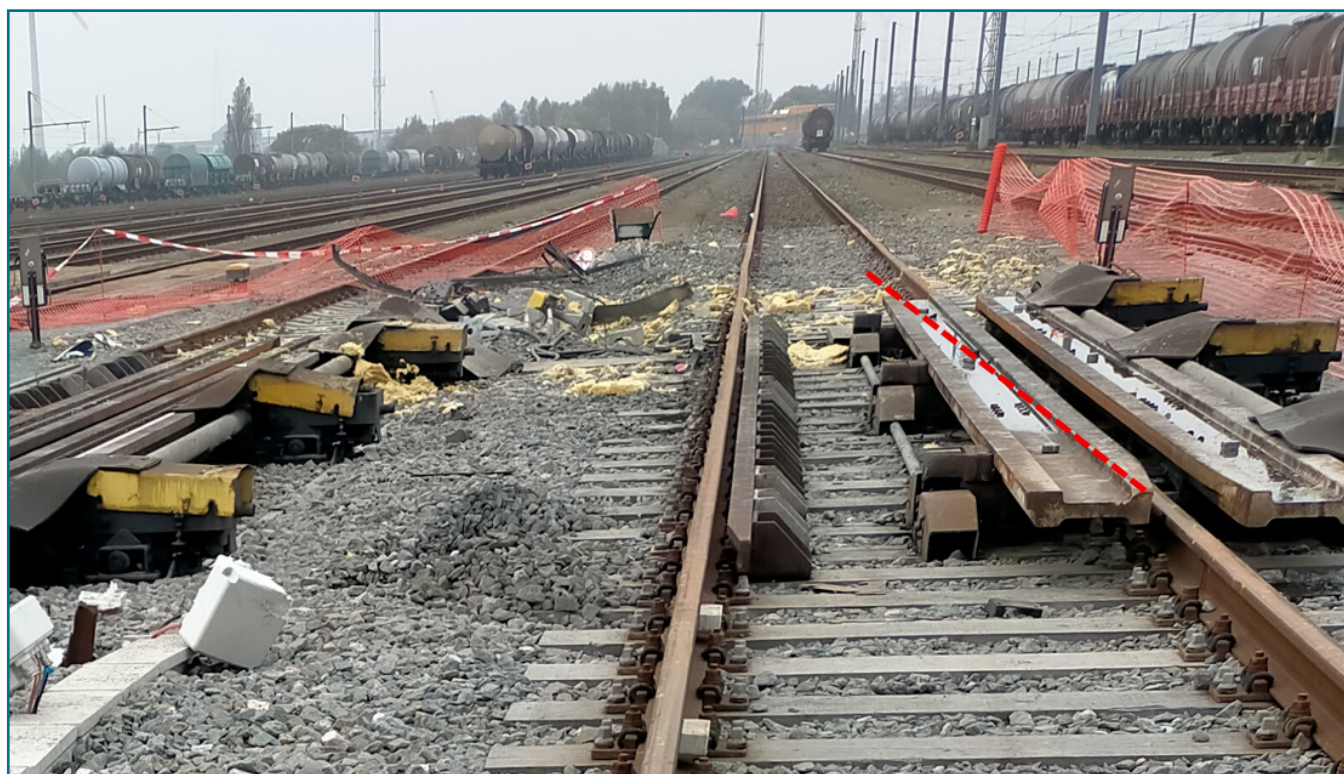
L'hypothèse retenue par l'OE pour expliquer le déraillement du premier wagon est une conjonction de facteurs :

la vitesse des wagons après le frein de descente en conjugaison avec le tracé de la voie 222 ont pu engendrer des forces agissant sur les wagons ; la roue droite, du premier axe du wagon de tête, serait montée sur la traverse du frein de voie dont il a été constaté durant l'enquête que la position était anormale. L'enquête a révélé que les boulons de fixation de la traverse de frein étaient desserrés : ceci pourrait avoir amené la traverse dans une position anormale à la suite du freinage durant le passage de wagons précédents.

Durant l'enquête, le gestionnaire d'infrastructure a pris des mesures d'amélioration. Au terme de l'enquête, ces mesures sont prolongées et planifiées, et d'autres sont identifiées, mises en place ou planifiées :

1. Essais de fonctionnement et modification des "paramètres de base" de l'installation de triage automatique des faisceaux C ;
2. Contrôle et ajustement des "paramètres utilisateur" de l'installation de triage automatique des faisceaux B ;
3. Suivi strict de la maintenance et de l'état technique de l'installation de tri automatique d'Antwerpen Noord ;
4. Essais de fonctionnement et mesures pour la remise en service de la voie de triage 222 ;
5. Suivi précis de tous les incidents et anomalies lors du tri automatique à Antwerpen Noord par l'équipe d'enquête I-CBE.14 ;
6. Installation d'un réseau de caméra de surveillance sur le site d'Antwerpen-Noord afin d'évaluer visuellement le comportement dynamique de wagon et tranches.

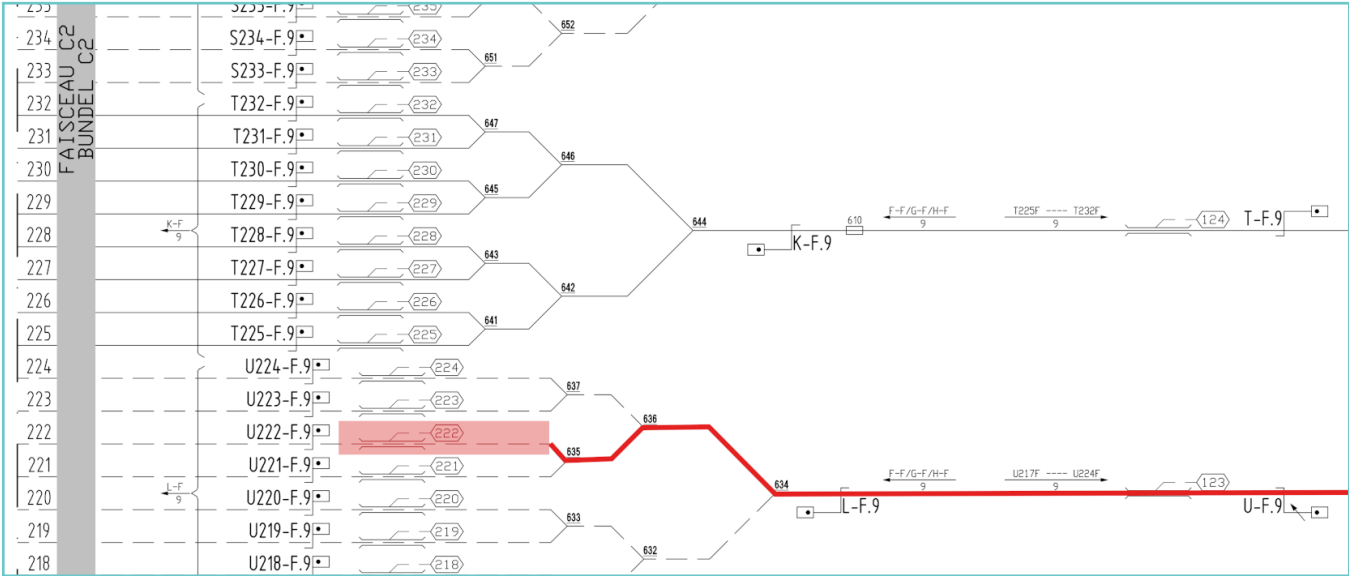
Représentation schématique (PSS) d'une partie du faisceau C2 avec le trajet des wagons (en rouge). Les wagons ont déraillé à hauteur du frein de la voie 222 (rectangle rouge à gauche de l'image). Les wagons provenaient de la bosse de triage (à droite de l'image).

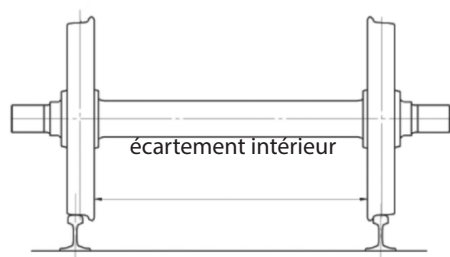
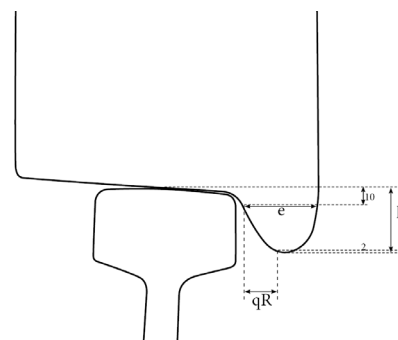
Les mesures effectuées sur les roues ne montrent pas de valeurs hors tolérances :

- L'écartement entre les 2 roues doit être compris entre 1358 et 1363mm
- La hauteur du boudin doit être comprise entre 27,5 et 36mm
- L'épaisseur du boudin doit être comprise entre 25 et 33 mm
- La mesure qR doit être supérieure à 6.5mm<sup>5</sup>

**Constatation : aucune des mesures effectuées ne permet de conclure que le wagon puisse être la cause du déraillement.**

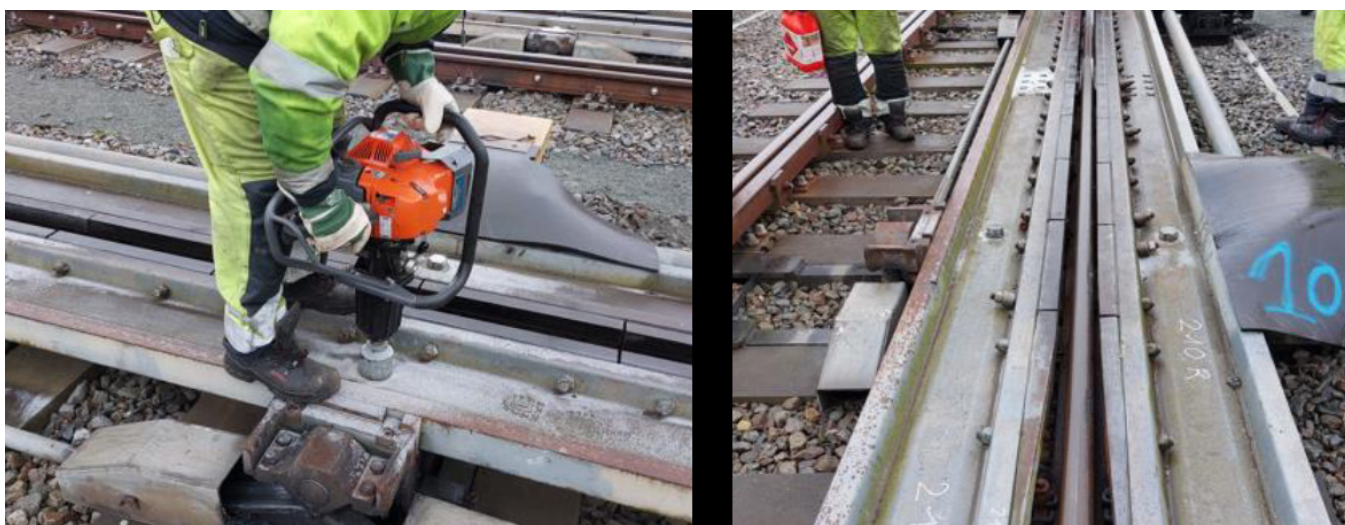
Il était donc nécessaire de vérifier les effets de la conjonction des facteurs "freinage appliqué par le frein de voie + boulons desserrés + passage de la roue dans le frein".

Les essais ont été réalisés en appliquant une force de freinage sur un gabarit de roue.

**Constatation : bien qu'il ait été possible, dans les conditions de simulation statique, de positionner le bogie dans la position attendue pour créer les traces relevées durant l'enquête, cette simulation ne prouve pas qu'il soit possible pour un wagon d'arriver avec un bogie dans une telle position lorsqu'il parcourt la voie 222 depuis le dernier aiguillage jusqu'au frein de voie 222.**
