Veiligheidsonderzoeksverslag

Ontsporing van twee tankwagons tijdens het heuvelen

Bundel C2 - Antwerpen-Noord - 31/10/2024

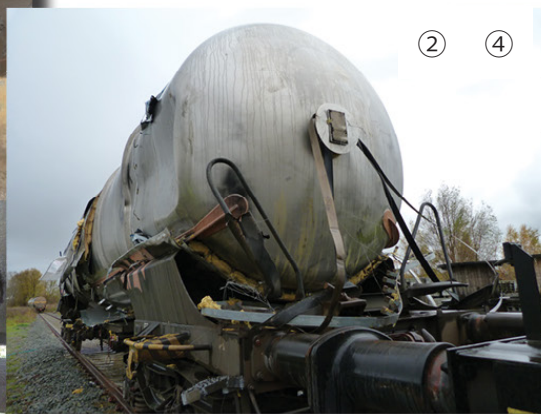
Er werd diverse schade waargenomen aan de wagons op het gebied van:

- ① onderdelen van de draaistellen (wielen, assen, remmen, ophanging);
- ② de structuur van de wagons;
- ③ de koppelingshaken;
- ④ de tanks (wanden, ladders).

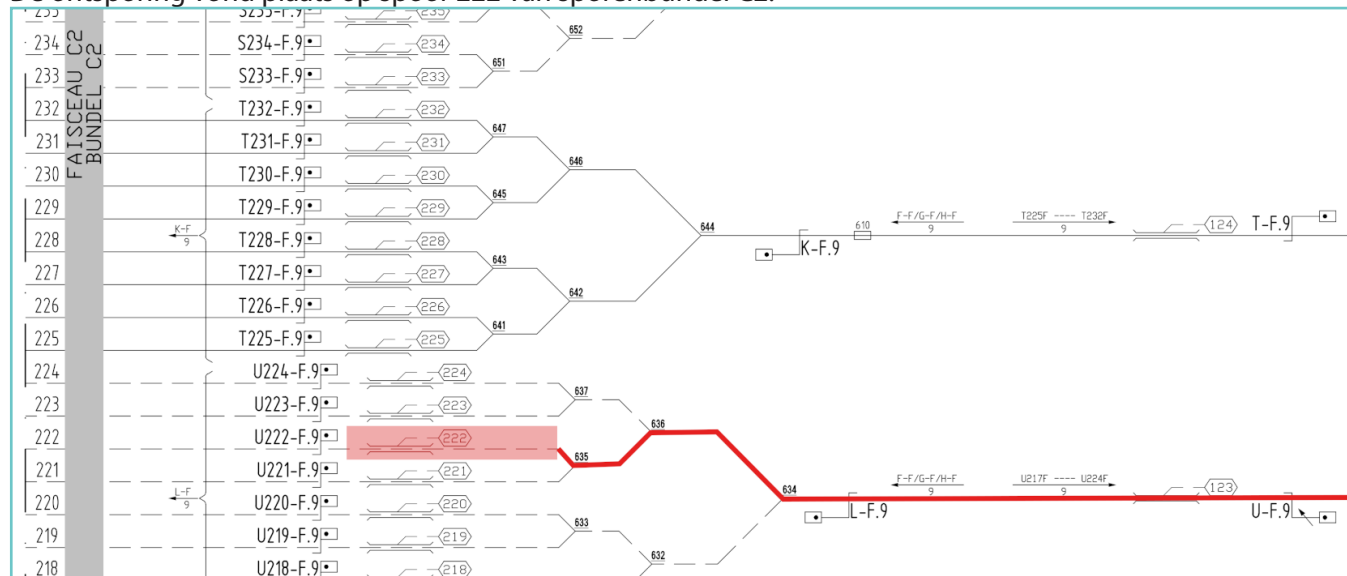
Schematische weergave (SSP) van een deel van sporenbundel C2 met het tracé van de wagons (in het rood). De wagons zijn ontspoord ter hoogte van de trier-spoorrem van spoor 222 (rode rechthoek links op de afbeelding). De wagons kwamen van de rangeerheuvel (rechts op de afbeelding).

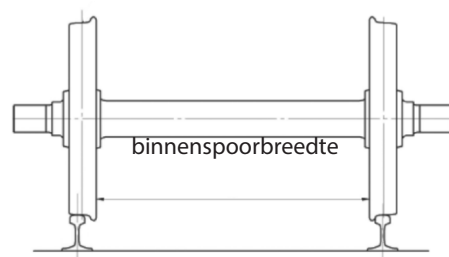
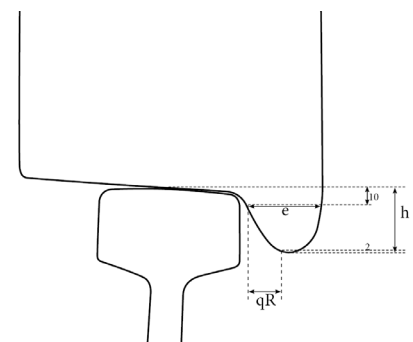
De metingen aan de wielen laten geen waarden buiten tolerantie zien:

- De spoorbreedte tussen de twee wielen moet tussen 1.358 en 1.363 mm bedragen
- De hoogte van de flens moet tussen 27,5 en 36 mm bedragen
- De dikte van de flens moet tussen 25 en 33 mm bedragen
- De qR-maat moet groter zijn dan 6,5 mm⁵

Vaststelling: uit geen van de uitgevoerde metingen kan worden geconcludeerd dat de wagon de oorzaak van de ontsporing kan zijn.

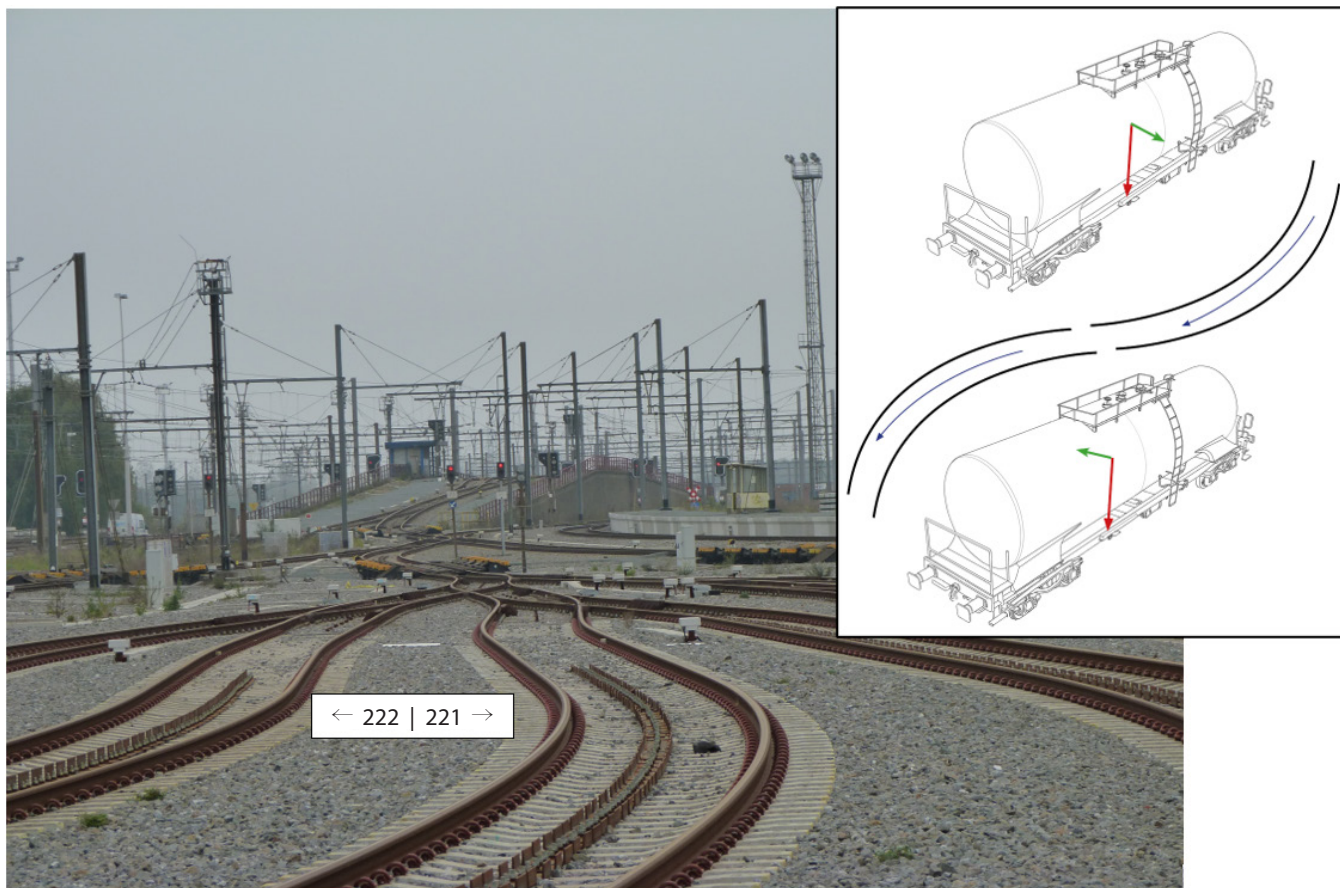
In 2024 hebben de sporen van sporenbundel C2 wijzigingen ondergaan, met name wat betreft het tracé. Zo is het tracé van spoor 222 (vóór de spoorrem), hoewel het voldoet aan de UIC-normen, aanzienlijk bochtiger dan voorheen.

De vraag rees dan ook of deze wijzigingen van invloed konden zijn geweest of een rol hebben gespeeld bij het ontstaan van het ongeval.

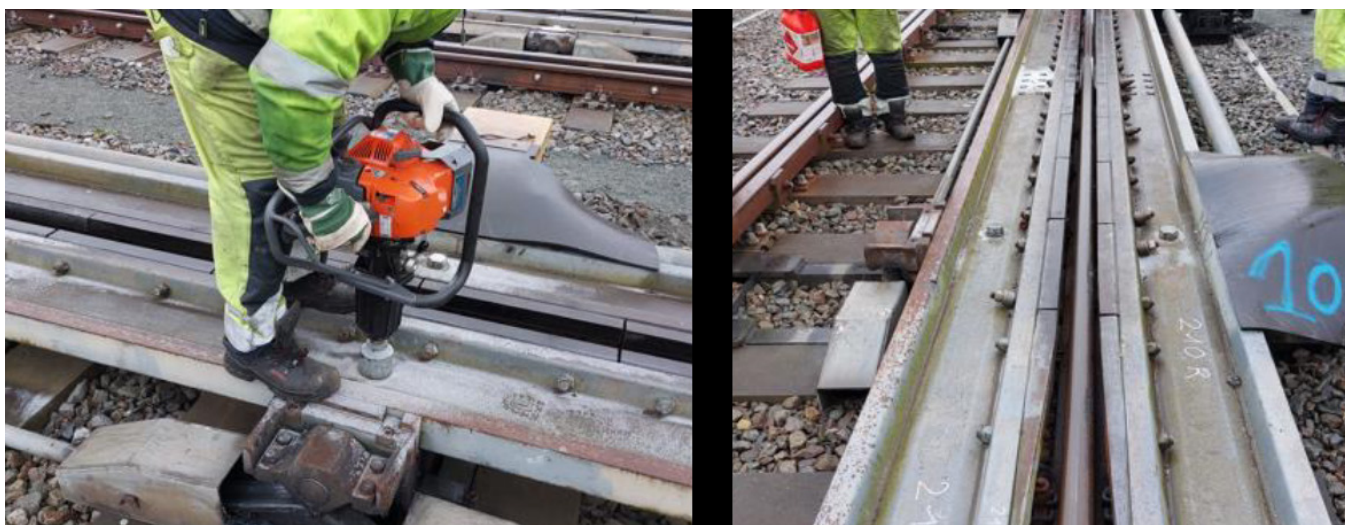
Het was daarom noodzakelijk om de effecten van de combinatie van de factoren 'remming uitgevoerd door de spoorrem + losse bouten + wiel dat door de rem gaat' te controleren.

De tests werden uitgevoerd door een remkracht op een wielprofiel uit te oefenen.

In deze configuratie kwam het contactpunt tussen de velg en de rembalk overeen met de schade en de afstand gemeten op de binnenste rembalk van de rem van rangeerspoor 222, zoals aangetroffen na het ongeval.
