# Notice de Sécurité

Accident sur un passage à niveau  
Estaimpuis – 21/05/2026

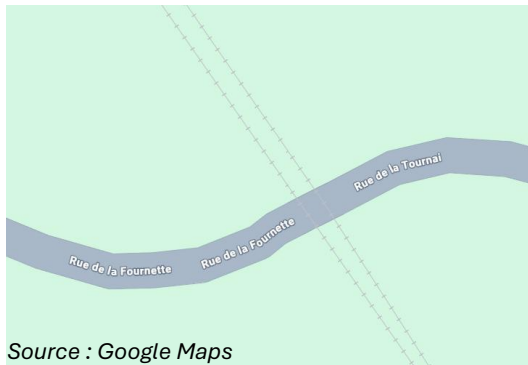
Source : Google Maps

La rue de la Fournette et la rue de Tournai mènent au passage à niveau.

Le passage à niveau 11 est situé en dehors d'une agglomération, dans un environnement rural.

La vitesse maximale autorisée à cet endroit est de 90 km/h.

Les panneaux de danger A41 signalant le passage à niveau avec barrières sont présents sur la rue de la Fournette et sur la rue de Tournai. La couleur rouge du bord du panneau A41 de la rue de la Fournette est délavée.
