of the Investigation Body for Railway Accidents and Incidents

This annual report relates to the work completed by the Investigation Body (IB) during the course of 2017

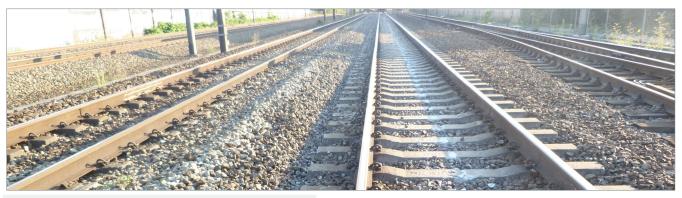
The train came to a standstill at the platform of the unmanned stopping point in Buizingen: the locomotive and the first two carriages were at the platform.

The driver launched an alarm via GSM-R and train circulation was suspended...

The direct cause of the derailment of the first car. of the train E8574 was the speeding of the train at the level of the railroad switches that transfer the train from the normal track regime to the counterflow track regime, the brake procedure having been initiated too late by the driver.

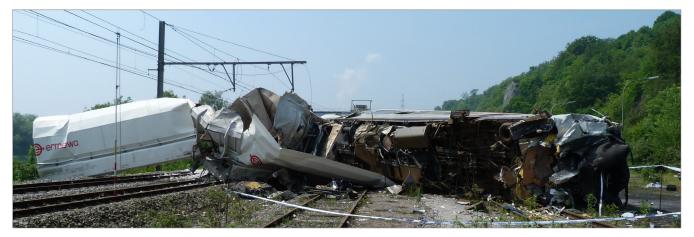
On Sunday 5 June 2016 at around 23:04, the passenger train 3820 of the SNCB/NMBS struck the rear of the train 38535 of B-Logistics between the unattended stopping points of Amay and Hermalle-sous-Huy on line 125. Following the collision, the first two cars of the passenger train derailed and landed on the tracks. The accident caused the death of three victims (the driver of the passenger train and two passengers) and nine seriously injured. Numerous damage was caused to the infrastructure and to the rolling stock.

The driver's level of alertness was probably not optimal at the time of the accident.

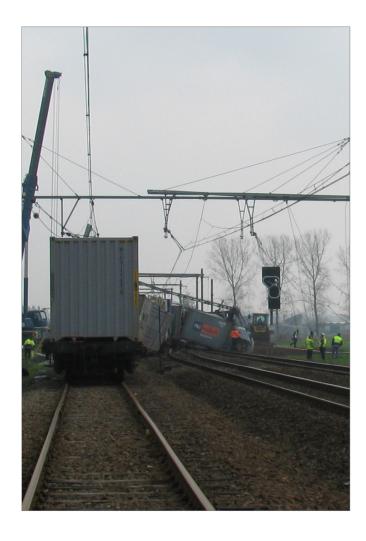
Based on the assumption made by the Investigation Body, the derailment of wagon ten stemmed from the track gauge of the siding and the partial tilt of one of the rails on the curve. One of the wheels dropped onto the inside of the track, the other climbed over the outer rail on the curve.

The increase in track gauge and the partial tilt of one of the rails on the outside of the curve are the consequence of the deterioration of several sleepers and sleeper screws on the siding.
