RAPPORT ANNUEL 2017

de l'Organisme d'Enquête sur les Accidents
et Incidents Ferroviaires

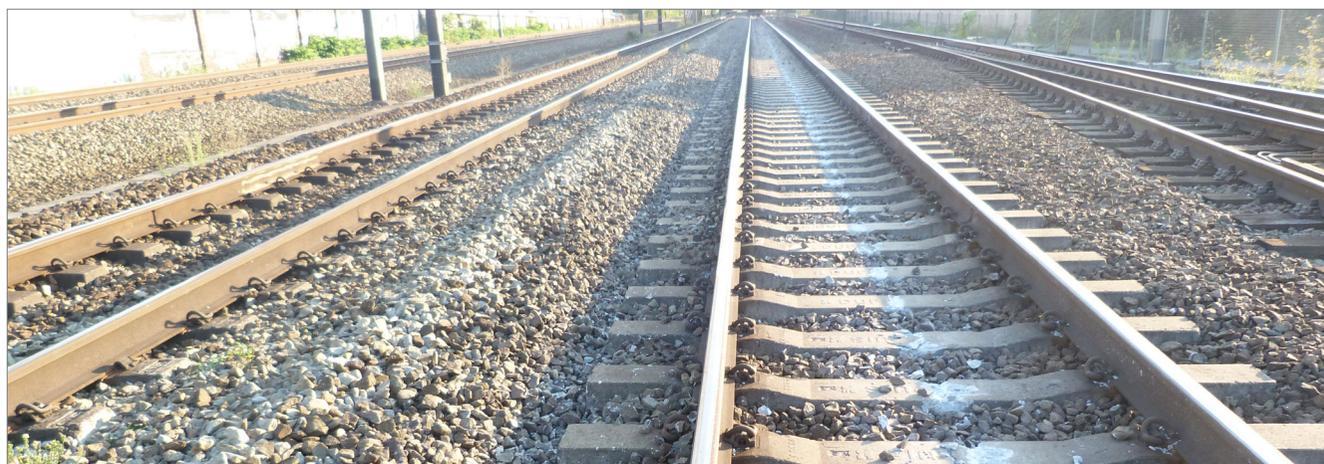
Le train s'immobilise à la hauteur des quais du PANG de Buizingen : la locomotive et les deux premières voitures sont à quai.

Le conducteur lance une alarme via GSM-R et les circulations sont interrompues.

La cause directe du déraillement de la première voiture du train E8574 est la survitesse du train à hauteur des aiguillages amenant le train de la voie normale à la contrevoie, le freinage ayant été enclenché tardivement par le conducteur.

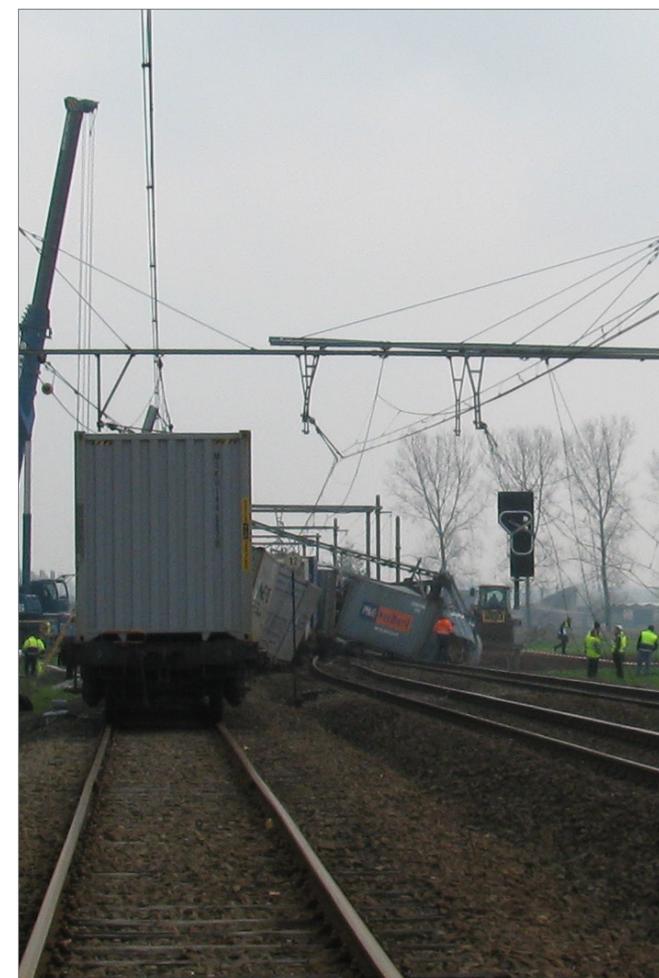
Selon l'hypothèse retenue par l'Organisme d'Enquête, le déraillement du wagon 10 résulte de l'écartement des rails de la voie de garage et de l'inclinaison partielle d'un de ces rails dans la courbe. Une des roues est tombée à l'intérieur de la voie, l'autre est montée sur le rail extérieur de la courbe.

L'écartement des rails de la voie et l'inclinaison partielle d'un de ces rails à l'extérieur de la courbe sont la conséquence de la vétusté de plusieurs traverses et tirefonds de la voie de garage.

Des contrôles visuels peuvent contribuer à détecter des voies dégradées et permettre ce faisant de planifier les tâches d'entretien ou de rénovation nécessaires. Des méthodes comparables d'inspection visuelle de l'état des traverses et des
