Zusammenfassung  
Sicherheitsuntersuchungsbericht  
Aufprall eines Personenzuges  
auf eine Person auf den Gleisen  
Ruisbroek - 27. Februar 2021

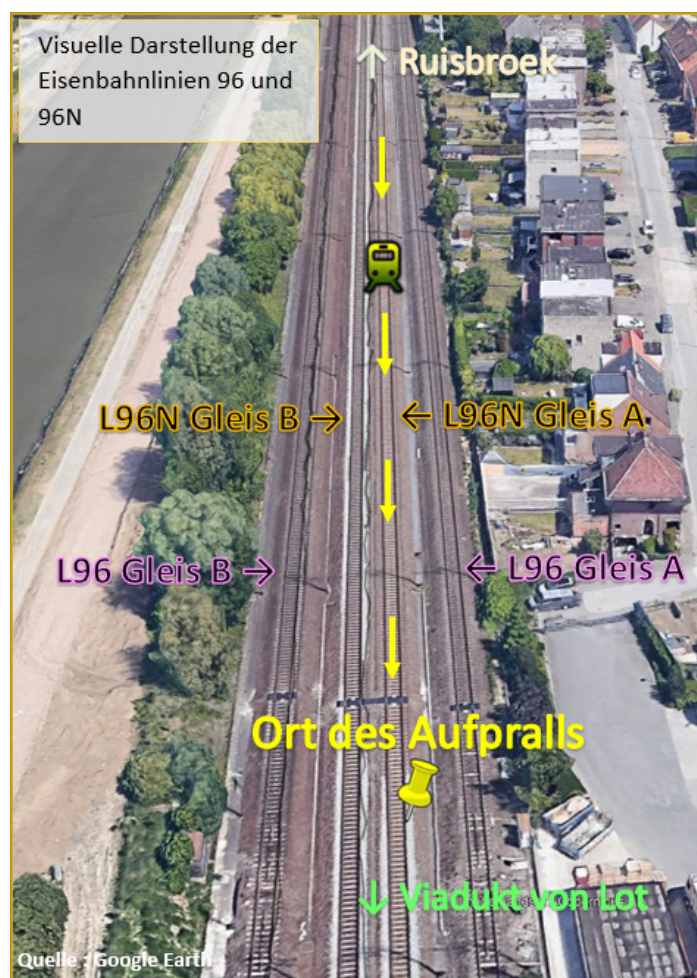
Die Arbeiten beginnen in Buizingen und erstrecken sich über Lot Richtung Ruisbroek. Bis zum Bahnhof von Lot laufen die Linien 96 und 96N parallel nebeneinander. Hinter dem Bahnhof von Lot laufen beide Gleise der Linie 96 ebenerdig weiter, wohingegen beide Gleise der Linie 96N den Viadukt von Lot hinauflaufen. Nach diesem Viadukt laufen beide Gleise der Linie 96N zwischen den Gleisen A und B der Linie 96.
