Résumé  
Rapport d'Enquête de Sécurité  
Heurt d'une personne sur les voies  
par un train de voyageurs  
Ruisbroek - 27 février 2021

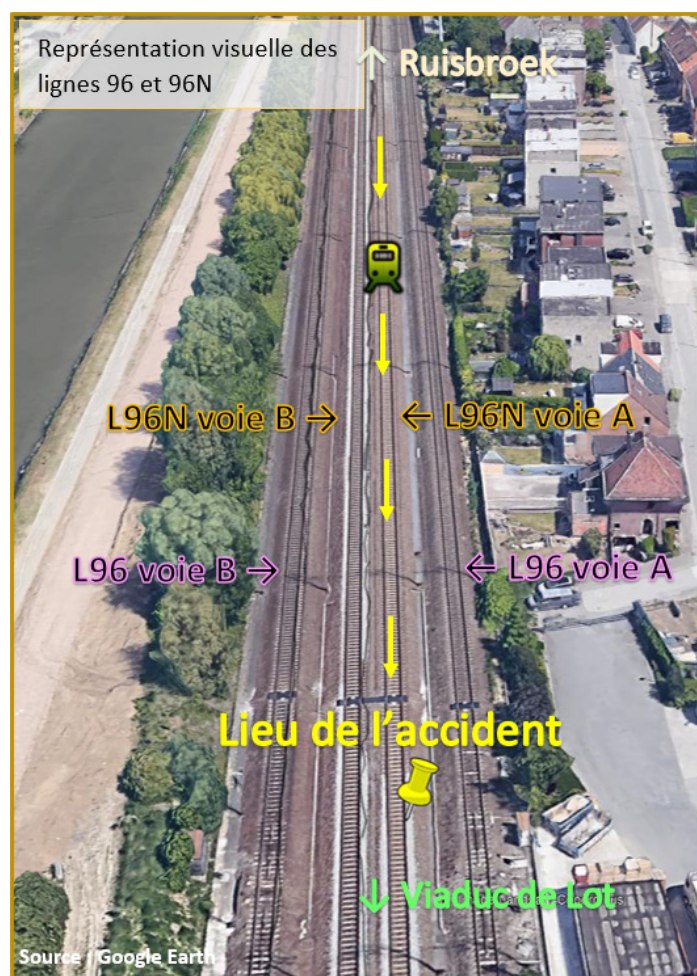
Les travaux débutent à Buizingen et se poursuivent au-delà de Lot en direction de Ruisbroek. Jusqu'à la gare de Lot, les lignes 96 et 96N sont parallèles. Après la gare de Lot, les deux voies de la ligne 96 continuent au même niveau tandis que les deux voies de la ligne 96N montent sur le viaduc de Lot. Après ce viaduc, les deux voies de la ligne 96N passent entre les voies A et B de la ligne 96.
