Samenvatting
Veiligheidsonderzoeksverslag
Aanrijding van een persoon in de sporen
door een reizigerstrein
Ruisbroek - 27 februari 2021

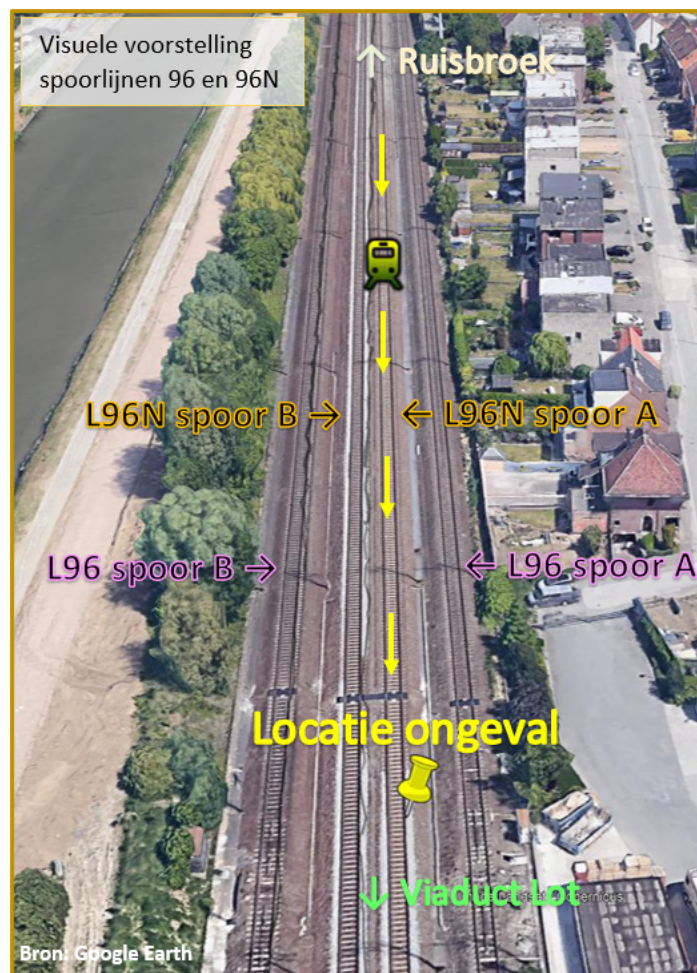
De werken nemen hun aanvang te Buizingen en continueren over Lot richting Ruisbroek. Tot aan het station van Lot lopen lijnen 96 en 96N evenwijdig naast elkaar. Na het station van Lot lopen beide sporen van lijn 96 gelijkgronds verder terwijl beide sporen van lijn 96N het viaduct van Lot oplopen. Na dit viaduct lopen beide sporen van lijn 96N tussenin de sporen A en B van lijn 96.
