RAPPORT ANNUEL

de l'Organisme
d'Enquête sur les Accidents
et Incidents Ferroviaires

2020

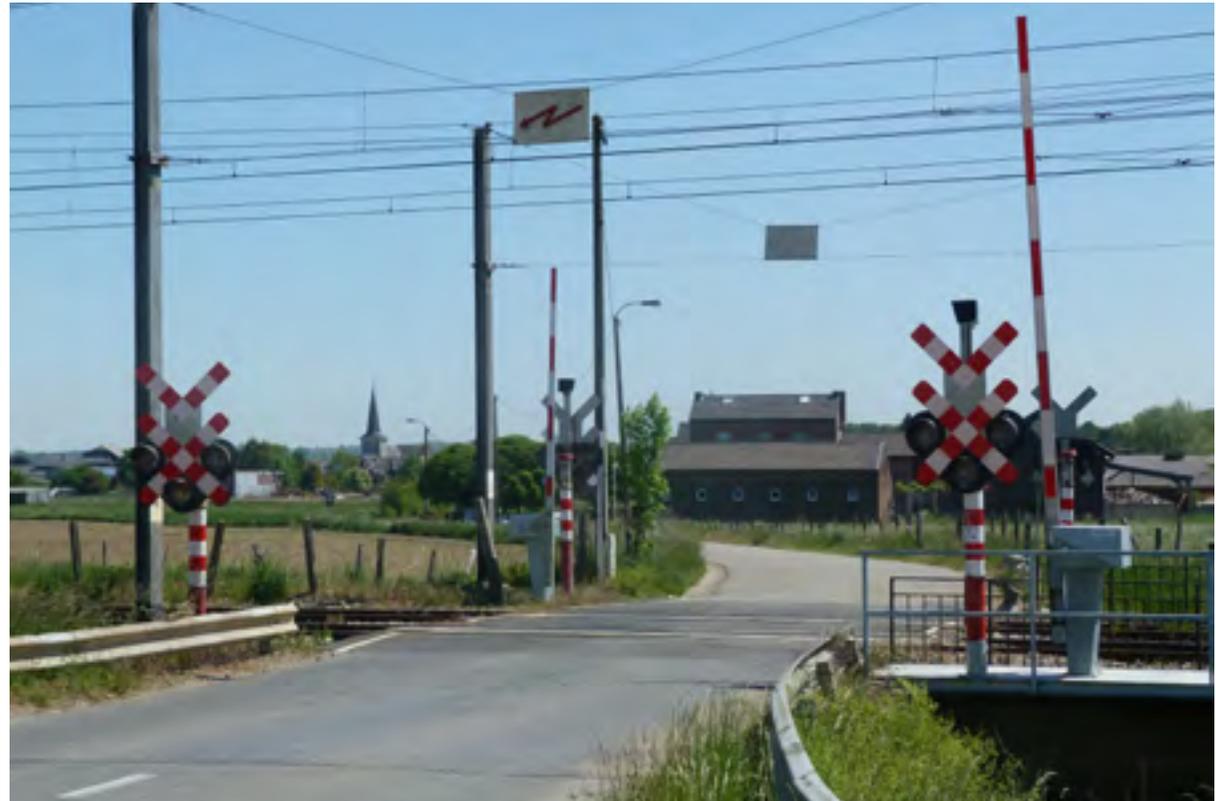
MOULAND (MOELINGEN) : 3 MARS 2020

Le 3 mars 2020 vers 16h23, le passage à niveau 28 sur la ligne 40 présente un dysfonctionnement : les feux rouges clignotent alternativement, mais les barrières des deux côtés du passage à niveau ne sont pas fermées. Malgré les feux rouges clignotants, de nombreux usagers de la route franchissent le passage à niveau dans les deux sens.

Ce comportement inadapté au passage à niveau est le fait de conducteurs de voitures, de fourgonnettes et d'un autobus.

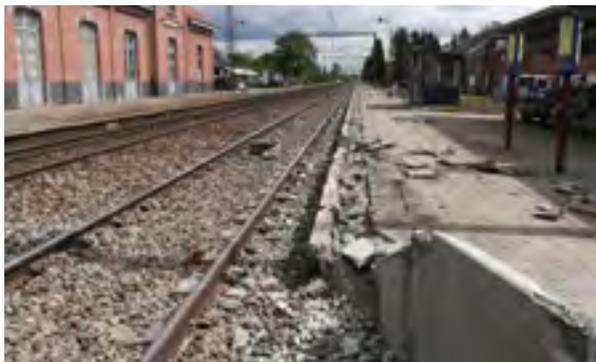
A hauteur des quais de Sinaai, le 9^e wagon - qui évolue en crabe - racle des éléments de la structure des quais, causant d'importants dégâts.

Vers 8h45, dans sa cabine de conduite, le conducteur sent que l'évolution de son train n'est pas habituelle et il active les caméras de la locomotive vers l'arrière du train et il voit les images du wagon déraillé. Il arrête immédiatement son train (soit environ 3.5 km plus loin que l'endroit des premières traces dans la voie) et lance une alarme GSM-R.

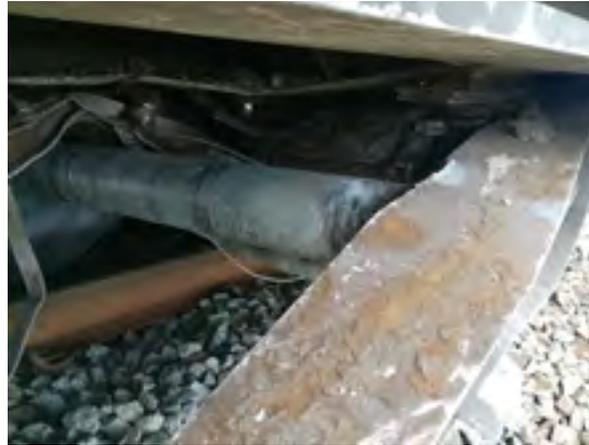
La rupture de l'axe est une rupture de fatigue, dont l'origine se trouverait dans la corrosion de la zone identifiée comme zone d'amorçage de la rupture, qui est également une zone très sollicitée mécaniquement.

Le déraillement du wagon 31 80 2772 112-1 est consécutif au bris du premier axe du bogie avant (dans le sens d'évolution du train).
